Gebäude / Objekt <b>Bahnhof</b>		Baujahr 1855
Nutzung Bücherei, Jugendzentrum		
NGF 1.040 m <sup>2</sup>	BRI 4.900 m <sup>3</sup>	Geschosse 3 + KG und DG

Anmerkungen 1990 saniert, Öffnungszeiten 33 Stunden pro Woche
---

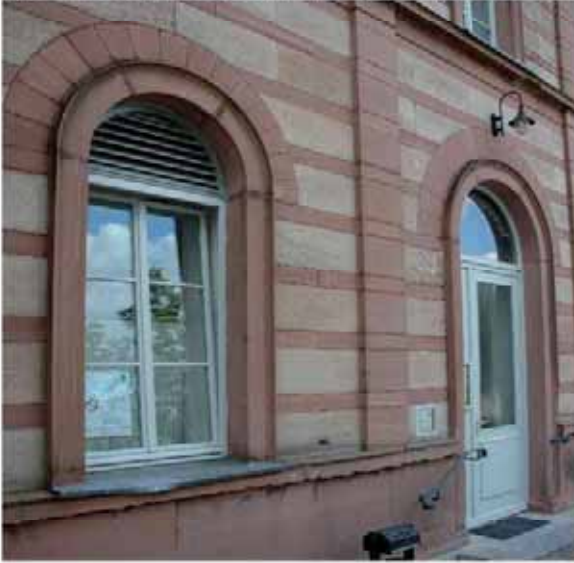
Art der Lüftung Fensterlüftung, Lüftungsanlage nur im Sommer	WRG nein
Einschätzung zur Luftdichtheit des Gebäudes keine offensichtlichen Undichtigkeiten bis auf Lüftungsgitter

Foto 1: Detail Fassade mit Lüftungsöffnung

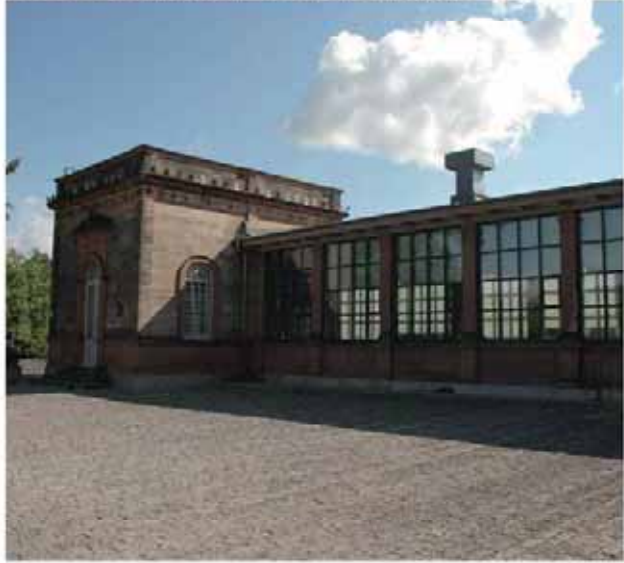
Foto 2: Königspavillon mit Verbindungsgang

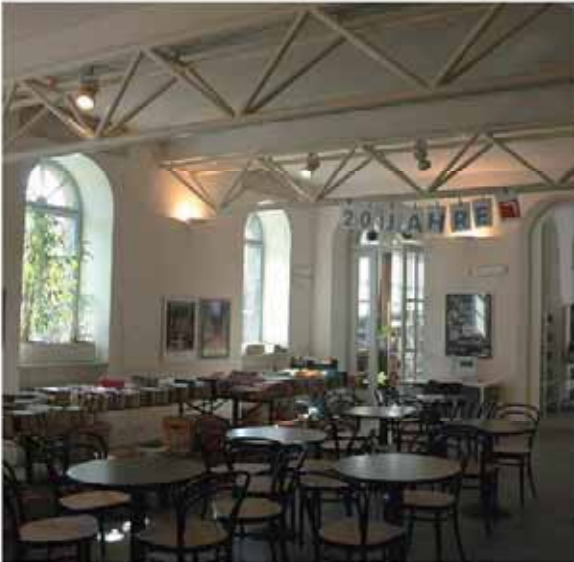
Beschreibung Halogenspots, Leuchtstoffröhren, Strahler 100W, wenige Energiesparleuchten manuell bedient, keine EVG, insgesamt geringe Leuchtstärken	Einsparpotential 50%
---	-------------------------

Foto 3: Beleuchtung im Mehrzweckraum

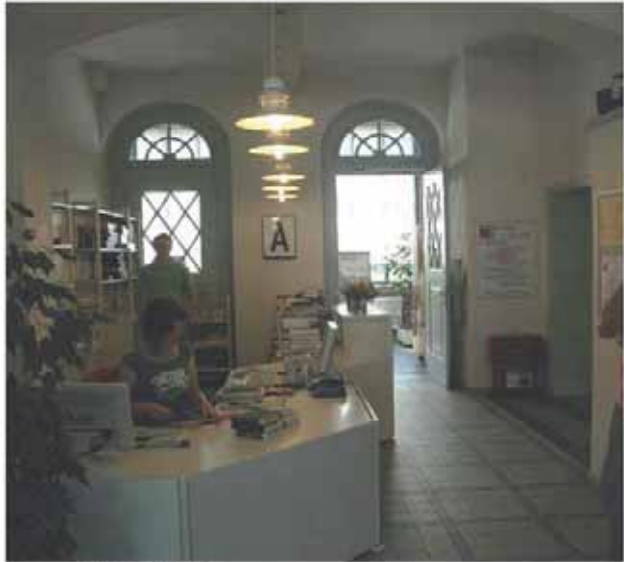
Foto 4: Empfang mit Energiesparleuchten

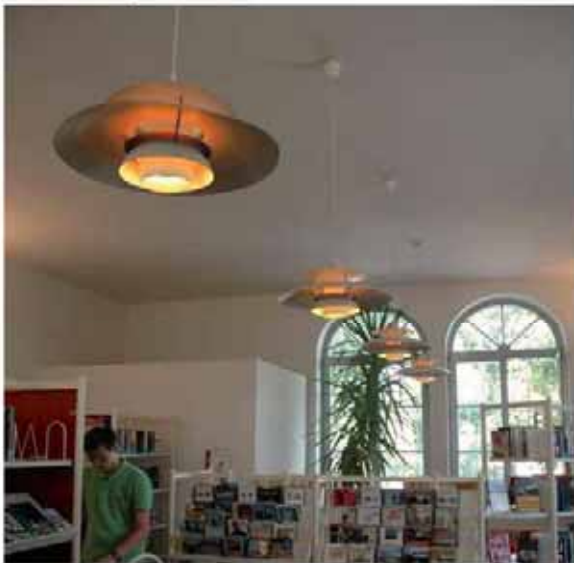
Foto 5: Hängeleuchten

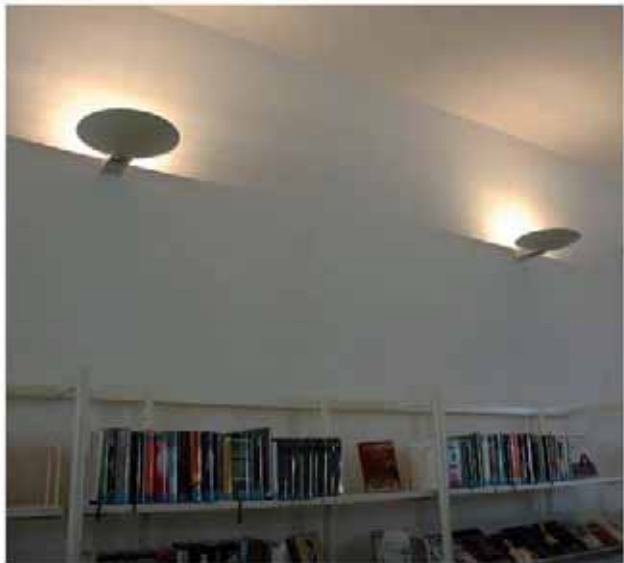
Foto 6: Wandleuchten

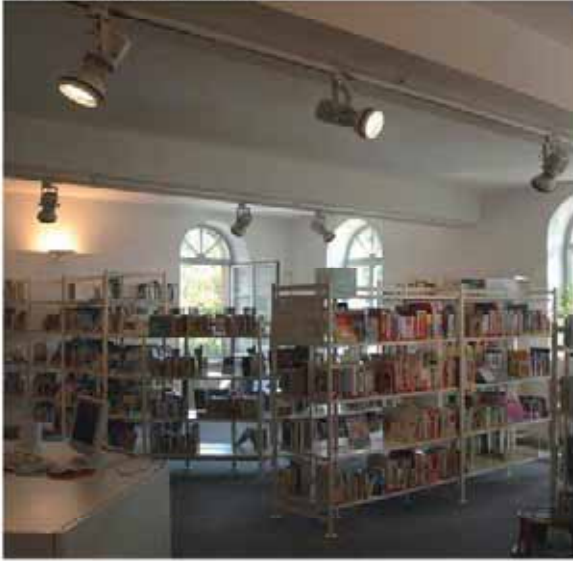
Foto 7: Halogen-Strahler

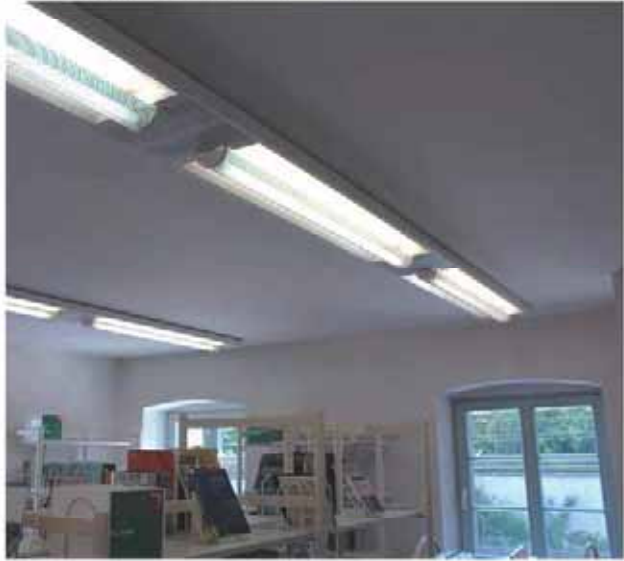
Foto 8: Leuchtstoffröhren im Büro

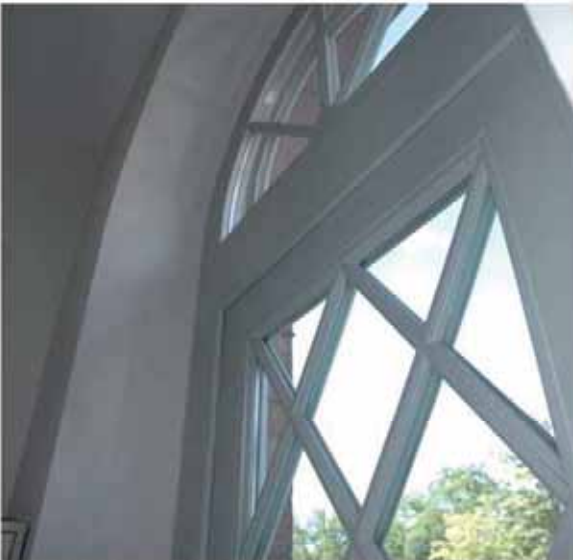
Foto 9: Detail Holzfenster EG

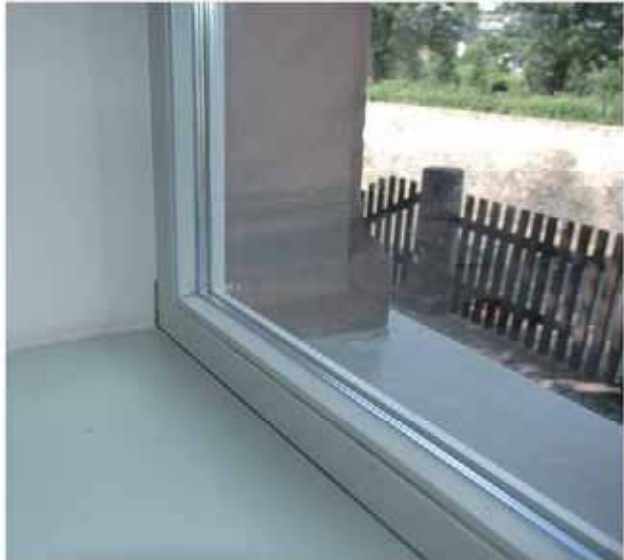
Foto 10: Detail Holzfenster EG

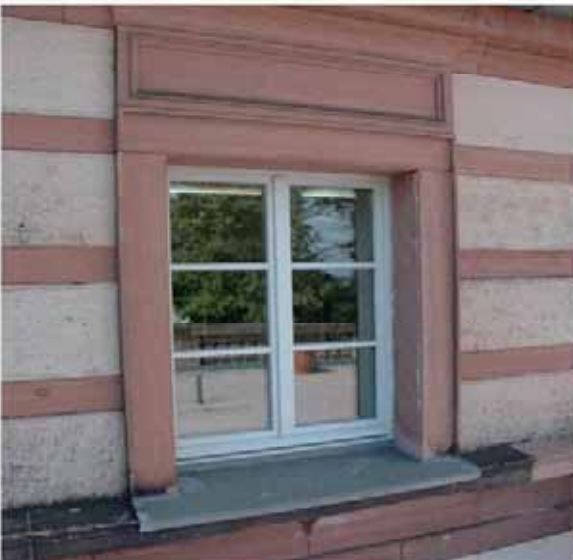
Foto 11: Fenster 1.OG

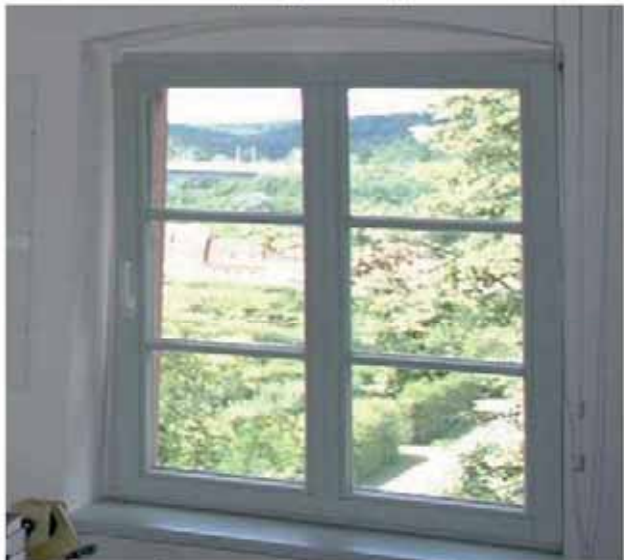
Foto 12: Fenster 1.OG, aufgeklebte Sprossen

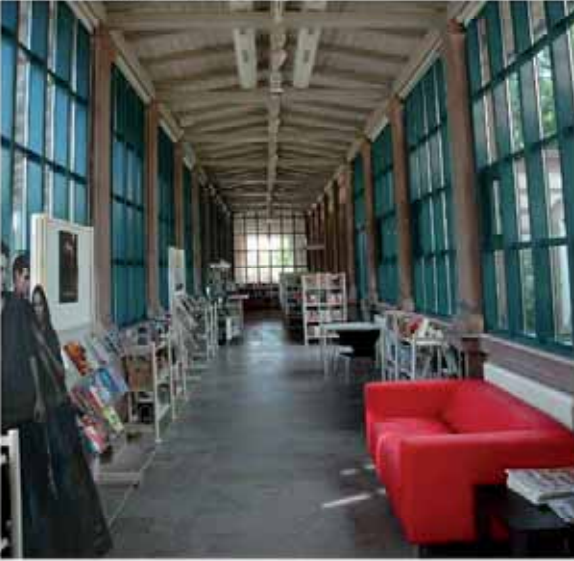
Foto 13: Verbindungsgang

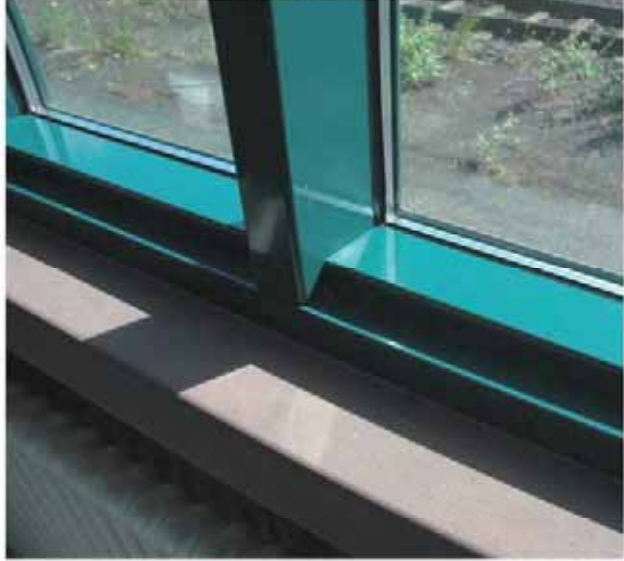
Foto 14: Detail Pfosten-Riegel-Fassade

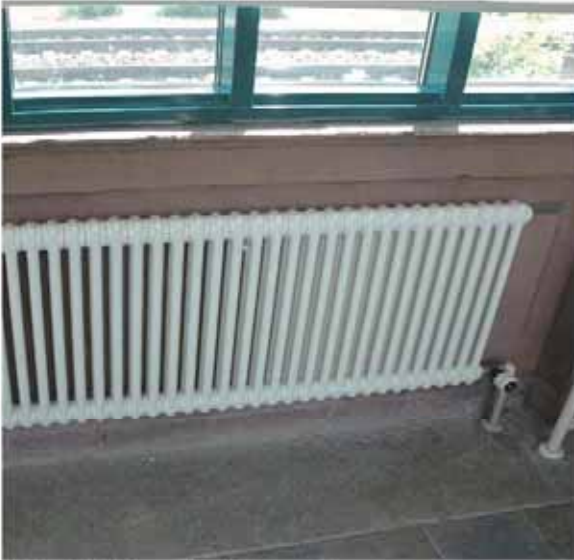
Foto 15: Heizkörper im Verbindungsgang

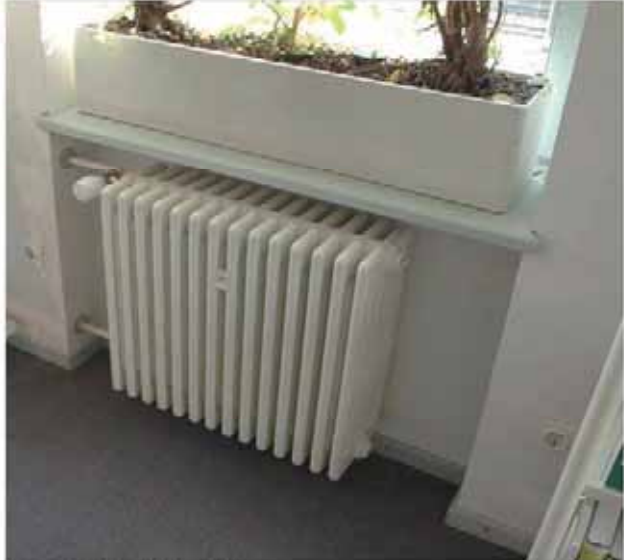
Foto 16: Heizkörper im 1.OG

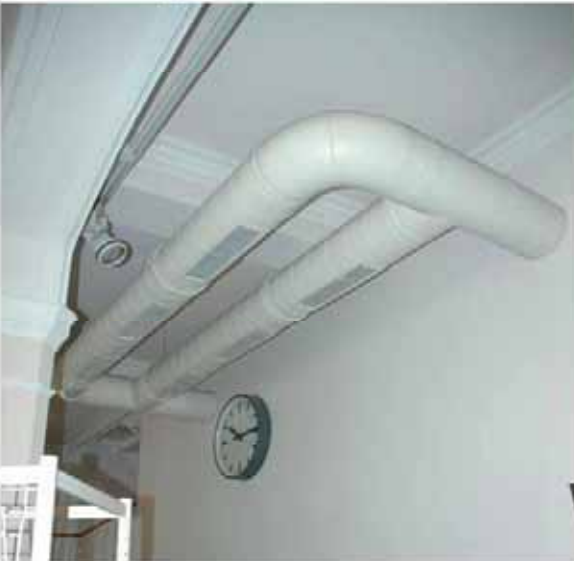
Foto 17: Lüftung im Mehrzweckraum

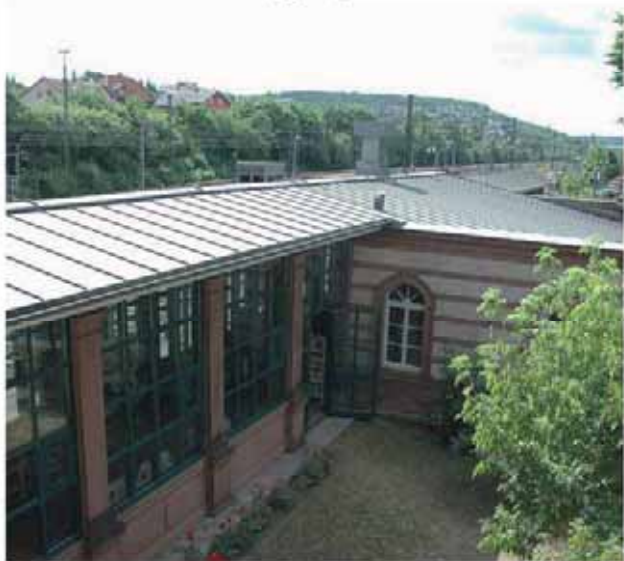
Foto 18: Dach Verbindungsgang
