Gebäude / Objekt		Baujahr	
Jüd. Museum, Gesamt		1730 / 1990	
Nutzung			
Museum			
NGF gesamt	BRI gesamt	Geschosse	
548 m ²	2.755 m ³	2

Gebäude / Objekt Jüd. Museum, Altbauten		Baujahr ca. 1730
Nutzung Museum		
NGF alt 358 m ²	BRI alt 1.878 m ³	Geschosse 2 bis 3 + DG
Denkmal ja		
Anmerkungen 1990 saniert

Fotodokumentation

Gebäude / Objekt		Baujahr	
Jüd. Museum, Neubau		1990	
Nutzung			
Museum			
NGF neu	BRI neu	Geschosse	
190 m ²	877 m ²	2

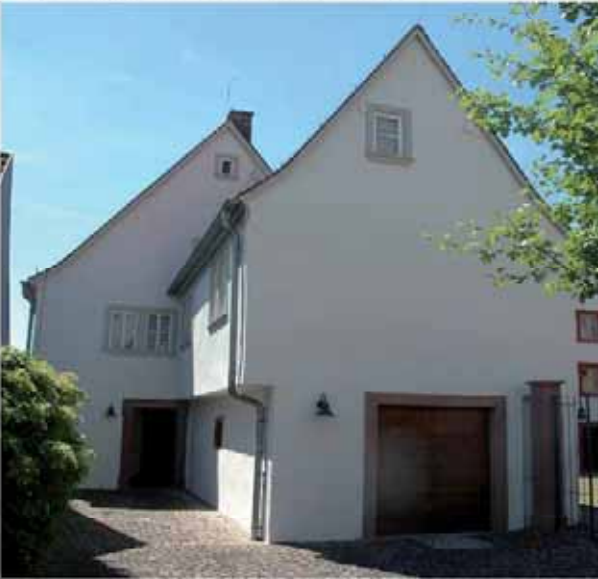
Foto 1: Fassade Ausstellungsgebäude

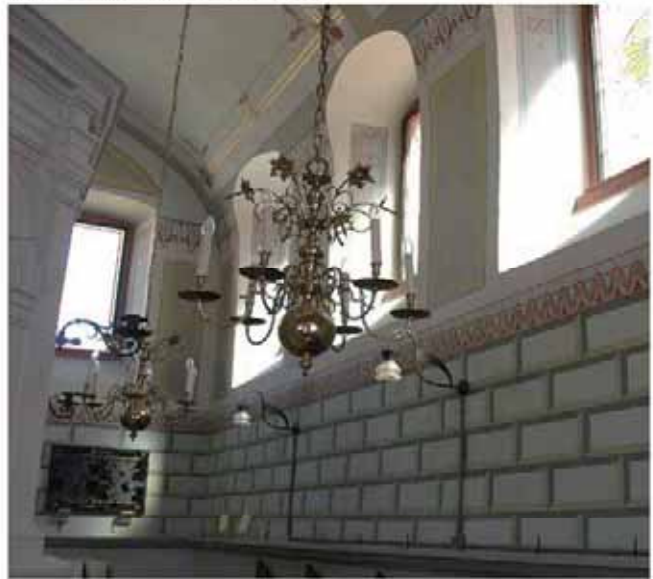
Foto 2: Innenraum Synagoge

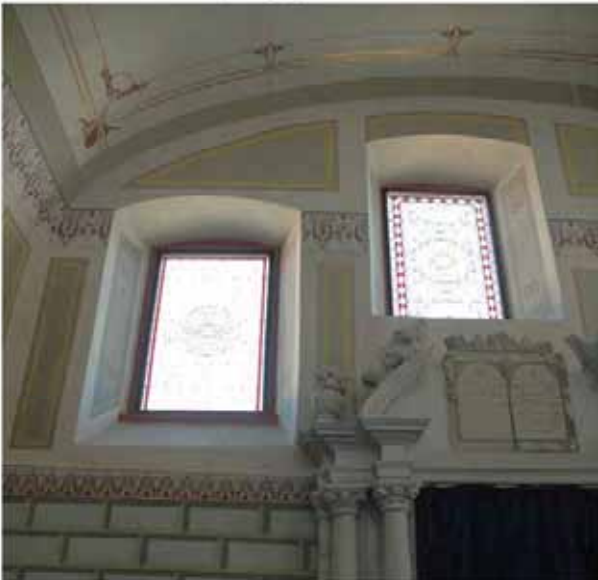
Foto 3: Innenraum Synagoge

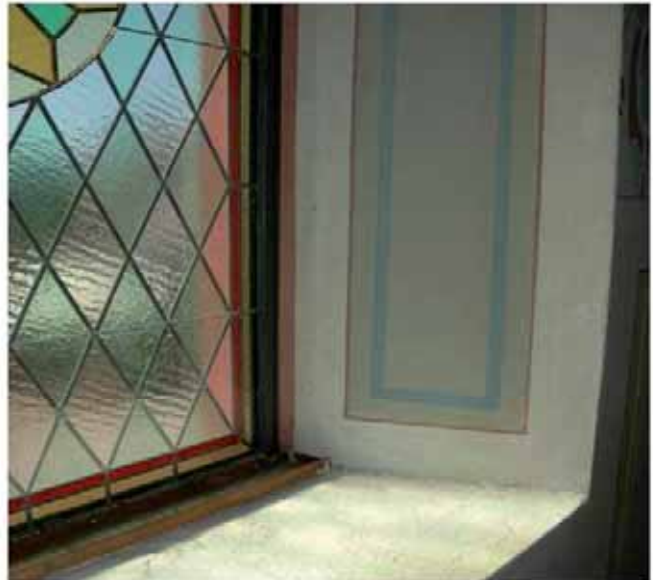
Foto 4: Detail Fenster

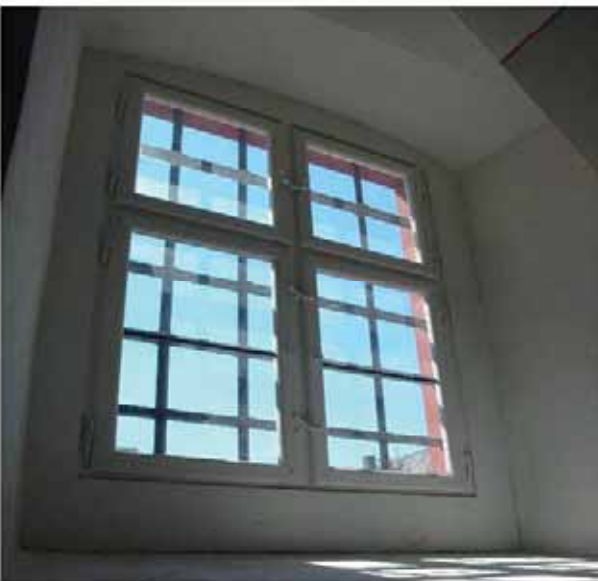
Foto 5: Detail Fenster

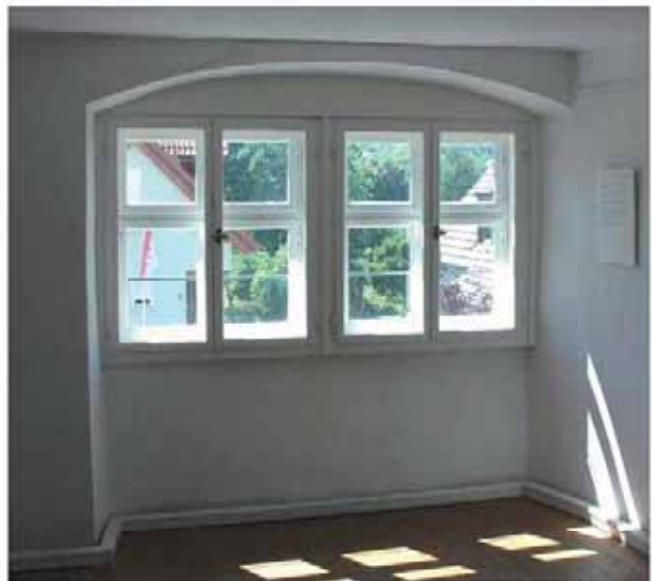
Foto 6: Detail Fenster

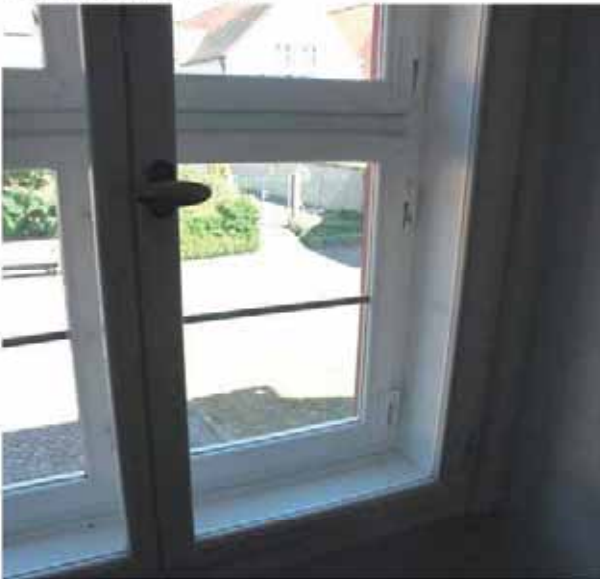
Foto 7: Detail Fenster

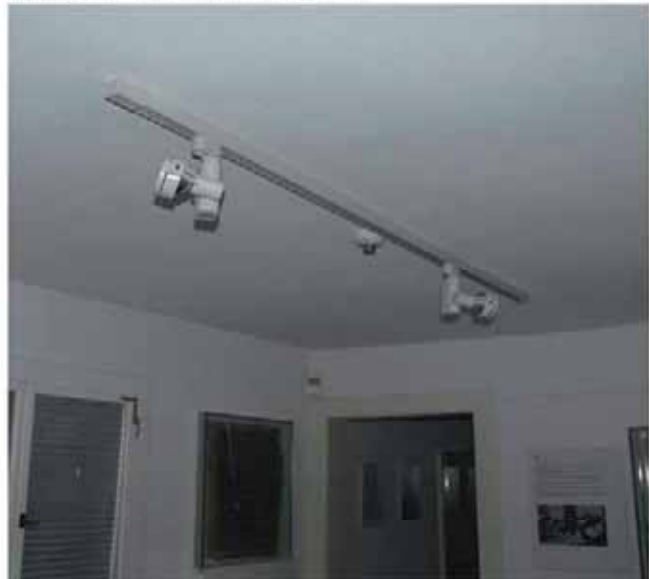
Beschreibung	Einsparpotential
Glühbirnen, Halogenstrahler, Schaltung manuell zentral	40%

Foto 8: Beleuchtung im Museum

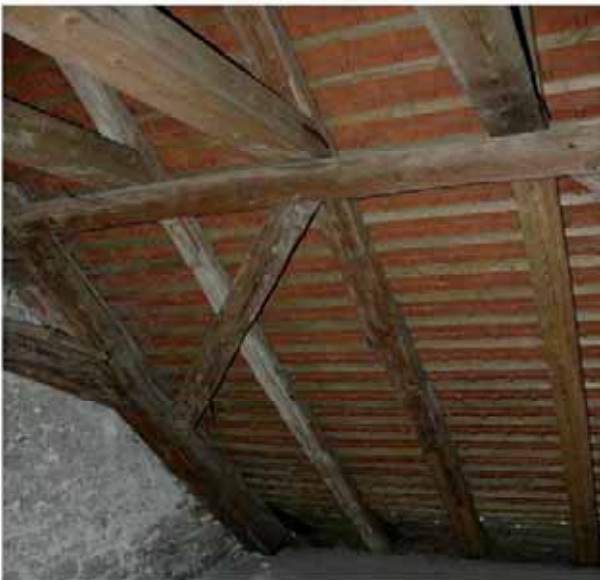
Foto 9: Dachstuhl Synagoge

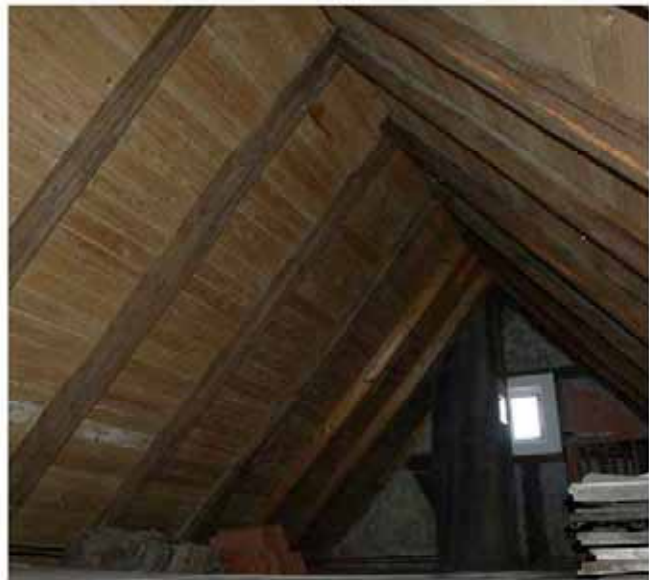
Foto 10: Dachstuhl Ausstellungsgebäude

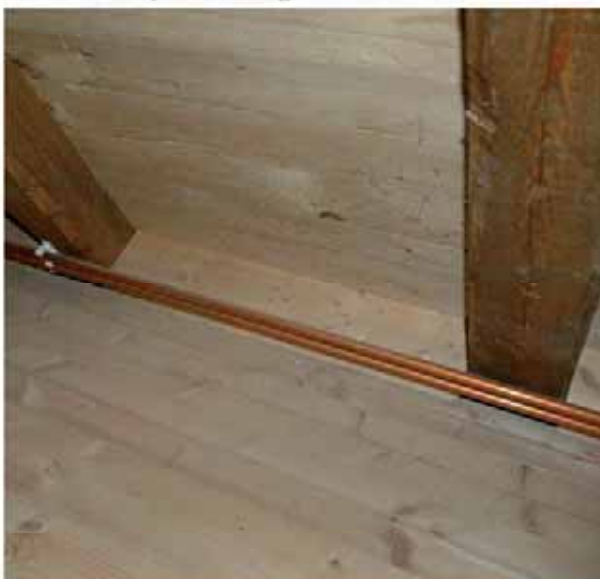
Foto 11: Temperierleitung

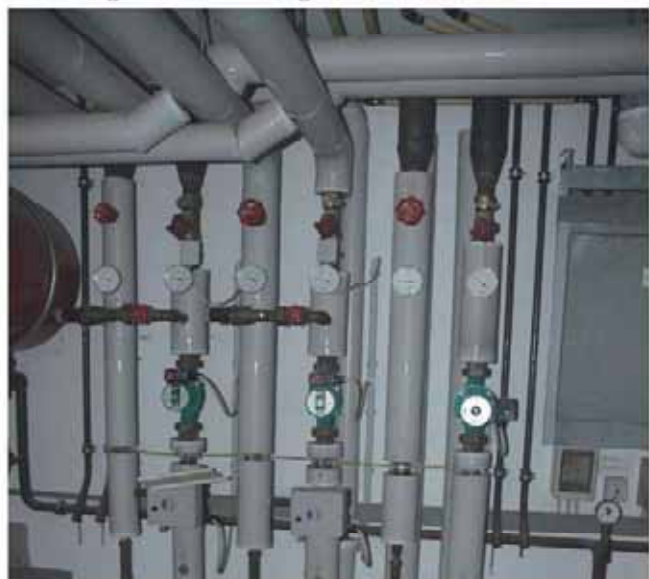
Foto 12: gedämmte Leitungen im Technikraum

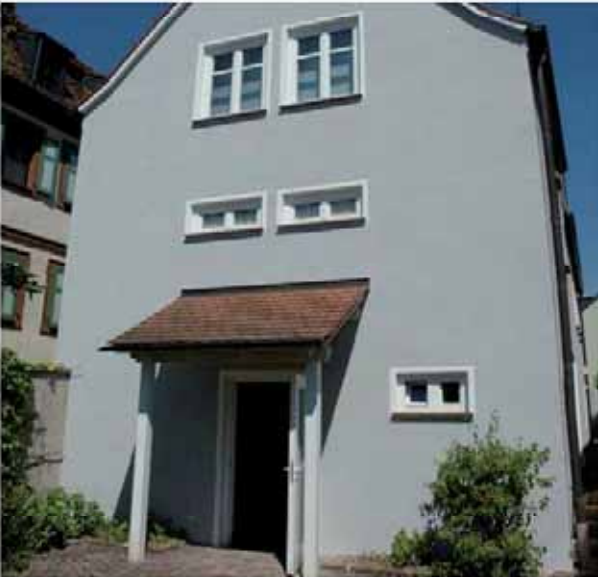
Foto 1: Fassade

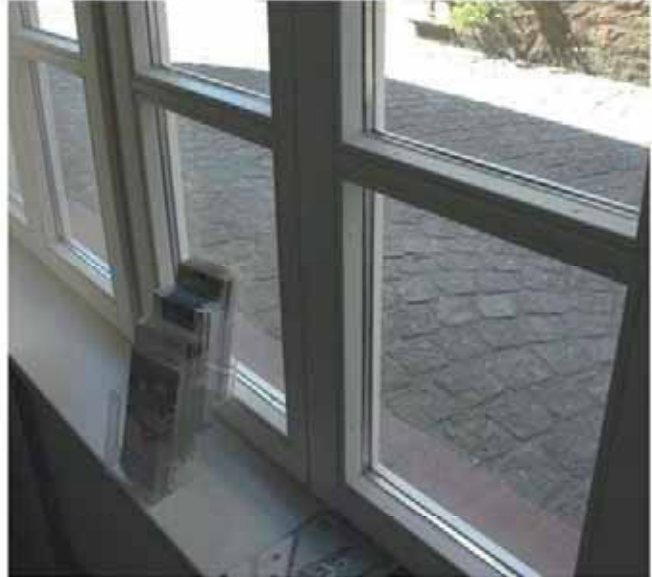
Foto 2: Detail Fenster

Die bestehenden Fenster sollten durch 3-fach verglaste Fenster ersetzt werden, die Dämmung im Dach verbessert werden. Aufgrund der bauzeitlich schon mit gut dämmenden Ziegeln erbauten Außenwänden, der geringen Öffnungszeiten sowie Detailproblemen (geringer Dachüberstand, Lage Fenster,...) werden hier keine Maßnahmen empfohlen. Das Anbringen eines Dämmputzes wäre eine wirtschaftlich und energetisch vertretbare Lösung, entspricht allerdings nicht den Maßgaben der geltenden EnEV. Das Ersetzen der bestehenden Beleuchtung durch moderne effiziente Leuchten ist dagegen eine sinnvolle Maßnahme, die bei vertretbaren Investitionskosten ein gutes Einsparpotential bietet. Auch der Einbau einer kontrollierten Lüftungsanlage mit WRG wird gerade in Verbindung mit neuen, dicht eingebauten Fenstern empfohlen. (Empfohlene U-Werte: s. Seite 2 Tabelle)

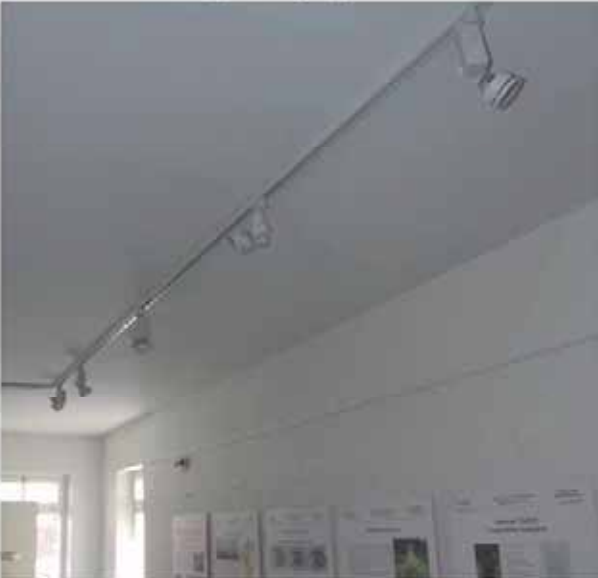
Beschreibung überwiegend Halogenstrahler, Schaltung manuell zentral	Einsparpotential 40%
--	-------------------------

Foto 3: Beleuchtung im Eingangsbereich

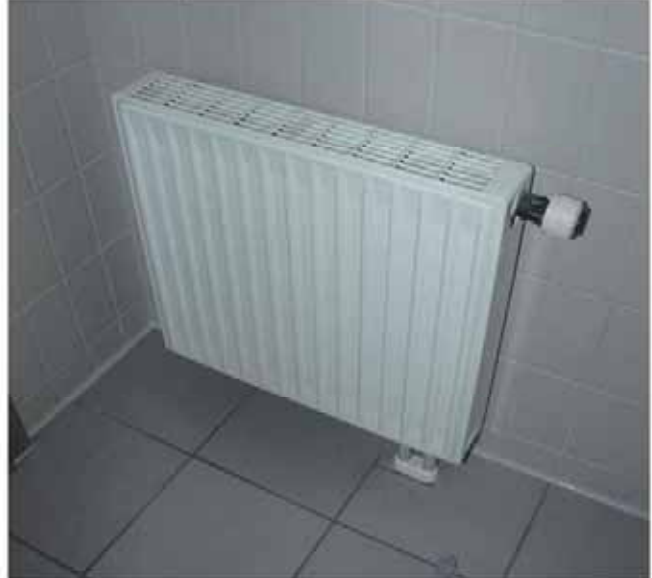
Foto 4: Heizkörper

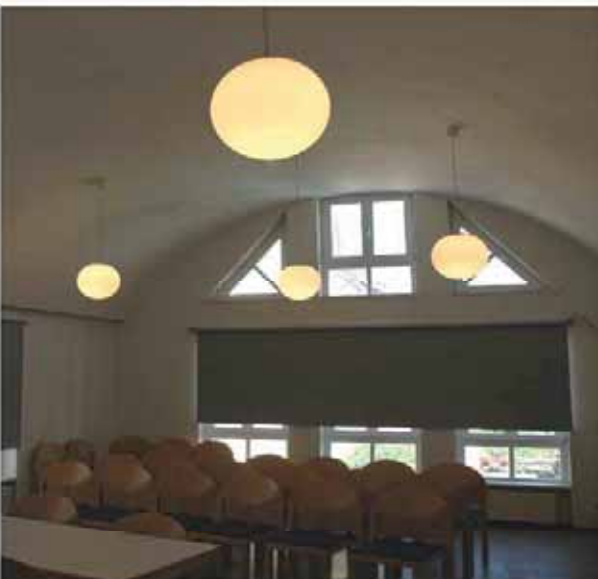
Foto 5: Konferenzraum

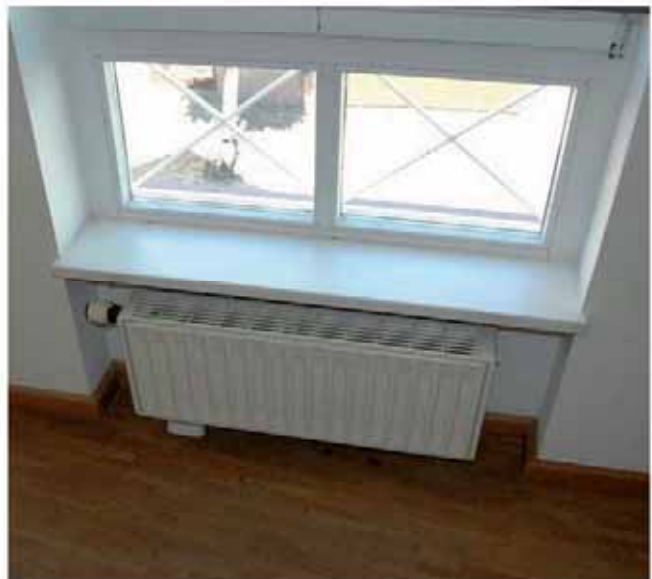
Foto 6: Heizkörper im Konferenzraum

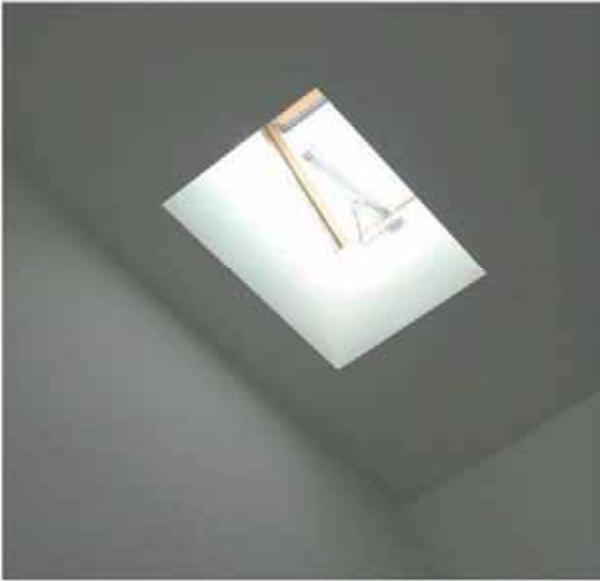
Foto 7: Dachfenster

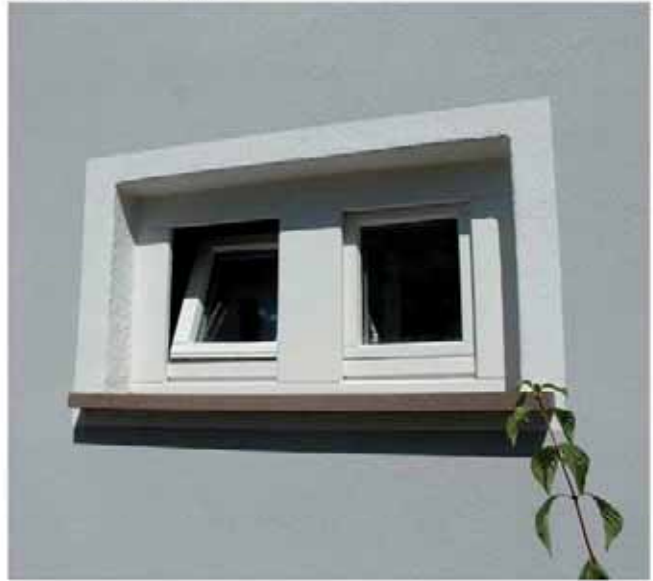
Foto 8: Detail Fenster
