Gebäude / Objekt Sportzentrum		Baujahr 1998
Nutzung Sporthalle, Hallenbad		
NGF 3.730 m ²	BRI	Geschosse
Denkmal nein		
Anmerkungen

textliche Zusammenfassung

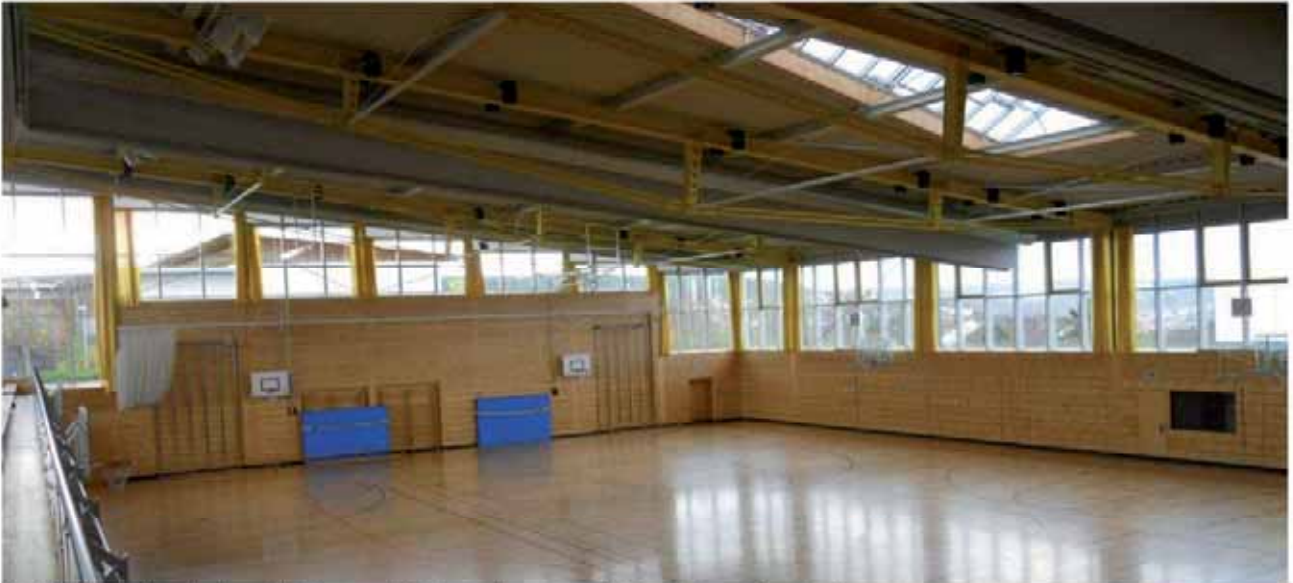
Foto4: Innenraum Sporthalle

Die Beleuchtung im Foyer und in den Gängen besteht aus Kompaktleuchtstoffröhren und wird hier über Präsenzmelder gesteuert. Die Turnhalle besteht aus Leuchten mit Quecksilberdampflampen. Im der Schwimmhalle befinden sich Wandstrahler mit Halogenmetallampfen, die sowohl nach unten als auch nach oben an der Wand entlang strahlen und den Raum somit indirekt beleuchten.

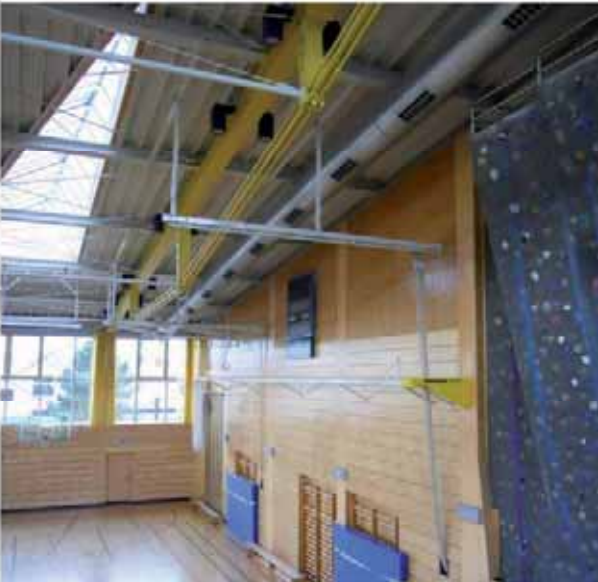
Foto5: Decke Sporthalle mit Lüftung und Dachverglasung Beleuchtung Sporthalle

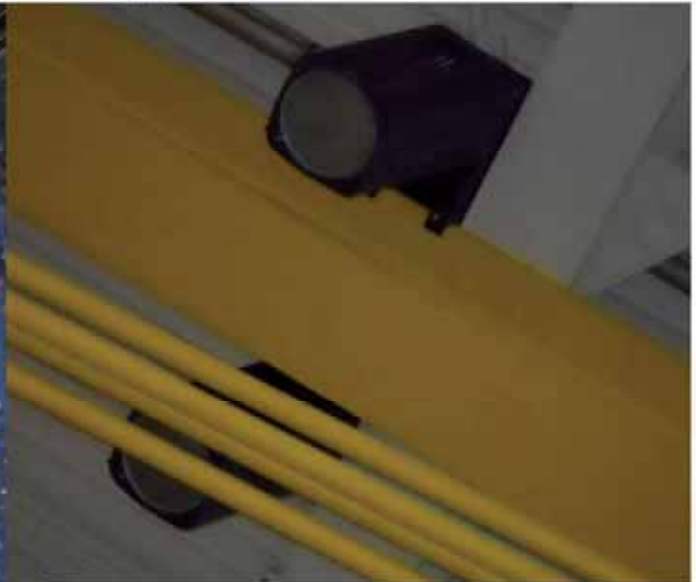
Foto6: Beleuchtung Flur

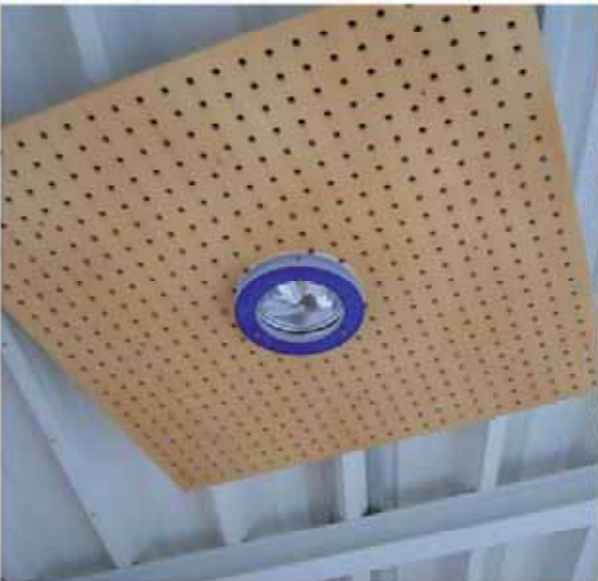
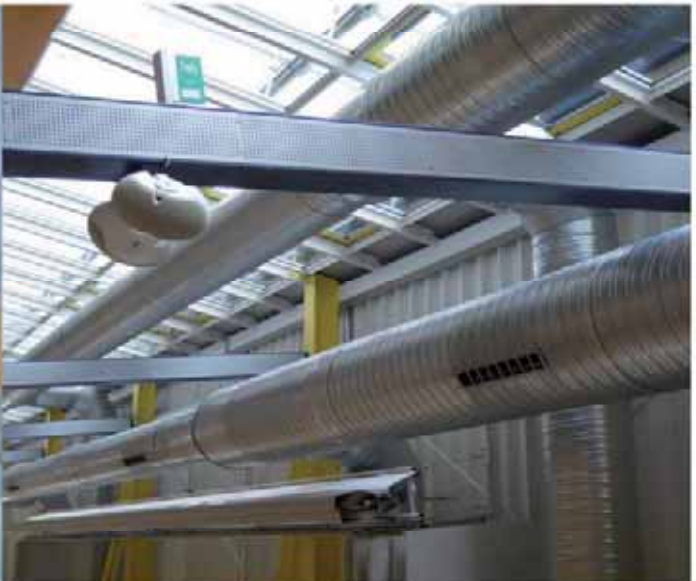
Foto7: Lüftung und Dachverglasung

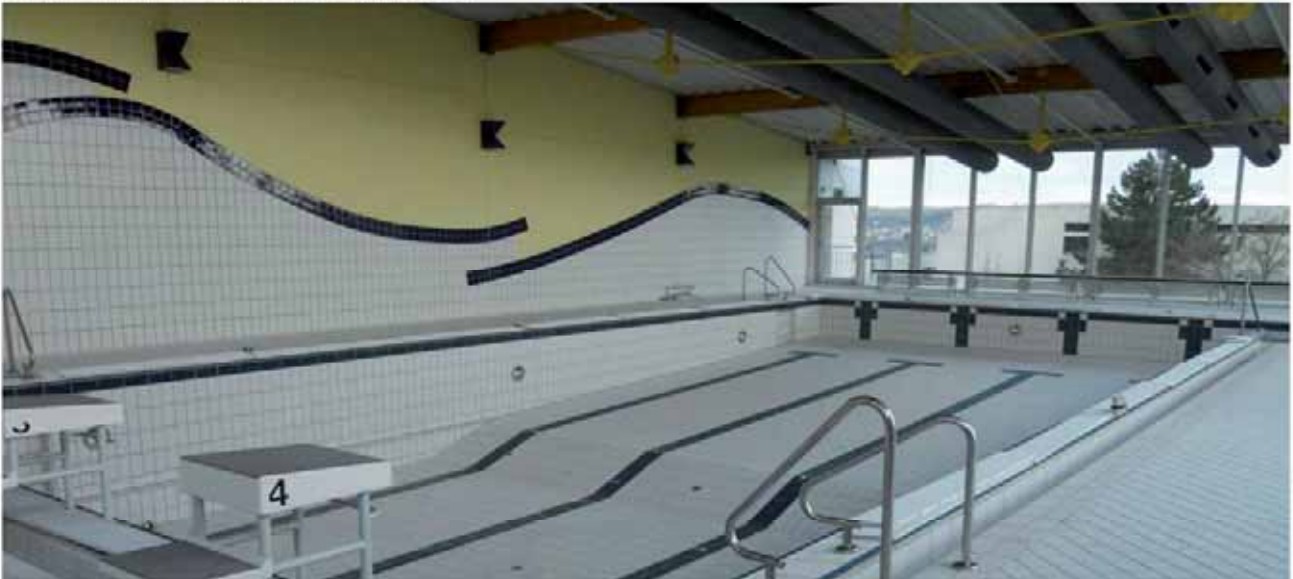
Das Gebäude besteht aus einer großen 3-fach-Turnhalle, einer Schwimmhalle mit einem Lehrschwimmbekken sowie den zugehörigen Umkleiden, Sanitär- und Technikräumen. Die Schwimmhalle ist aufgrund von konstruktiven Schäden schon seit einigen Jahren außer Betrieb. Hülle und Technik sind den Baualter entsprechend ausgeführt, konstruktive Mängel (Wärmebrücken, Undichtigkeiten) haben im Bereich der Schwimmhalle allerdings zu Korrosions- und Feuchteschäden geführt. Auffällig an den Gebäude ist der sehr große Glasanteil, so dass der durchschnittliche Wärmedurchgang der Hülle trotz des noch jungen Baualters als schlecht einzustufen ist. Turnhalle und Schwimmbad sind mit einer Lüftungsanlage ausgestattet, allerdings nur im Bereich des Schwimmbades ist eine Wärmerückgewinnung vorhanden. Beheizt werden die Turnhalle über die Lüftung, das Schwimmbad über Lüftung und Heizkörper, die Nebenräume ebenfalls über Heizkörper. Als Wärmeerzeuger dienen erdgasbetriebene Brennkessel von 3 x ca.600 kW und 1 x ca. 400 kW. Diese versorgen jedoch über ein Nahwärmenetz zusätzlich die Eichendorffschule, die Förderschule und das Landkreisgymnasium und sind daher entsprechend groß dimensioniert.

Foto8: Schwimmbad (derzeit außer Betrieb)

Aufgrund der vorhandenen Schäden muss die Schwimmhalle saniert werden. Hierbei sollte die Hülle energetisch deutlich verbessert und sowohl luftdicht als auch wärmebrückenfrei ausgeführt werden. Es sollte zudem überprüft werden, ob vorhandene Glasflächen reduziert werden können. Die Beleuchtung ist von der Lampenart zwar gut, die Position an der Wand und die indirekte ausgeführte Beleuchtung sind jedoch energetisch nicht optimal. Auch dies sollte hinsichtlich Effektivität, Gestaltung und Funktionalität überprüft werden. (Empfohlene U-Werte: s. Seite 2 Tabelle)

Im Schwimmbad kann neben der Ertüchtigung der Gebäudehülle auch durch den Einbau effizienter Schwimmbadtechnik Energie eingespart werden.

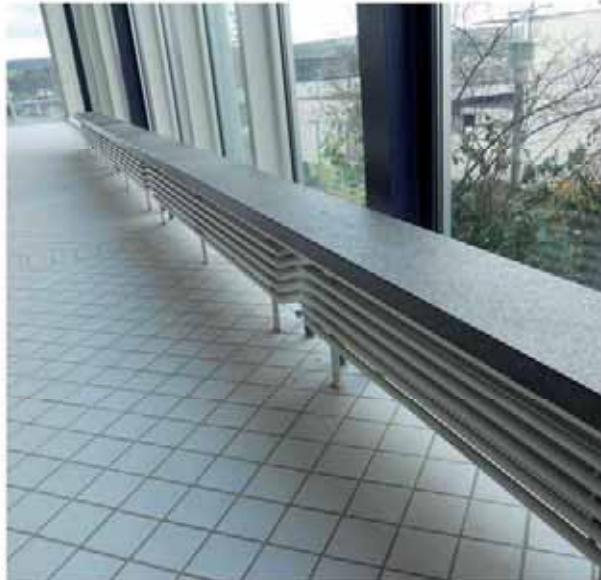
Foto9: Heizkörper Schwimmbad

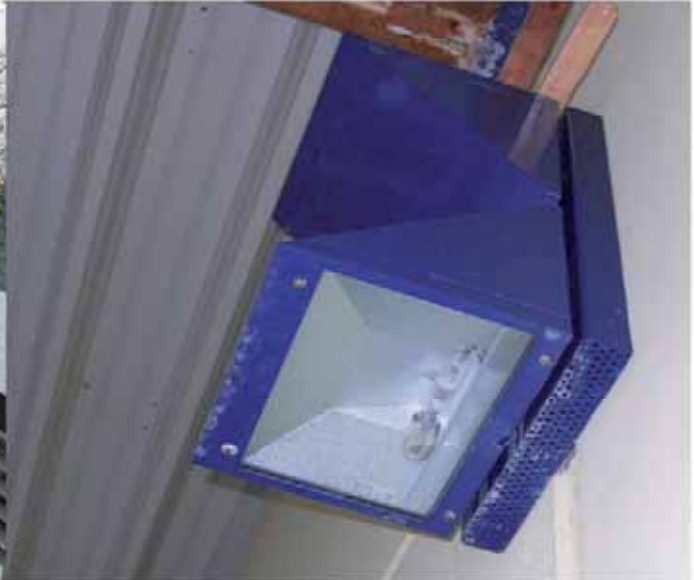
Foto10: HIT-Lampen mit indirekt-Anteil

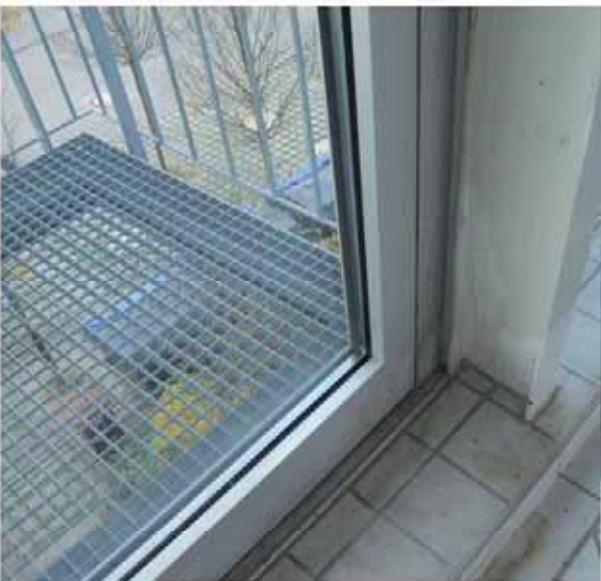
Foto11: Schwimmbad Detail, Tür zum Fluchtbalkon

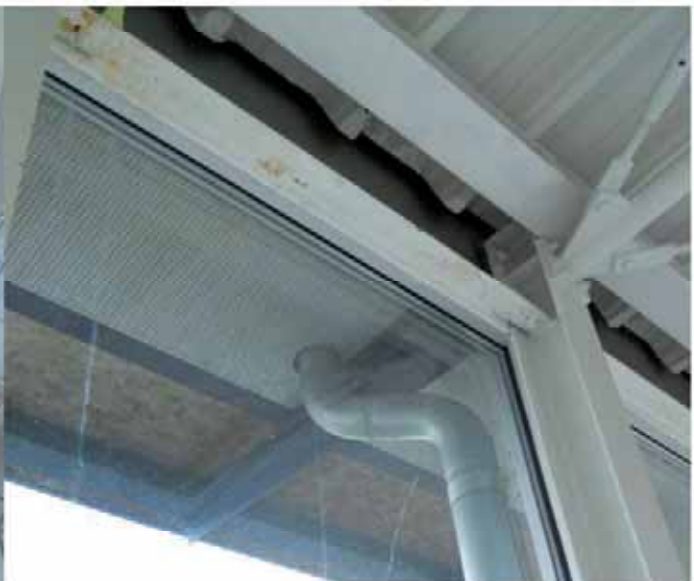
Foto12: Schwimmbad Detail, Übergang Dach
