Gebäude / Objekt		Baujahr	
<b>Eichendorfschule, Gesamt</b>		1963-1978	
Nutzung			
Museum			
NGF gesamt	BRI gesamt	Geschosse	
5.446 m <sup>2</sup>	22.529 m <sup>3</sup>	02. Mrz

Gebäude / Objekt <b>Eichendorffschule BA 1</b>		Baujahr 1963
Nutzung Allgemeinbildende Schule		
NGF 1.430 m <sup>2</sup>	BRI 5.960 m <sup>3</sup>	Geschosse 3
Denkmal nein		
Anmerkungen

Gebäude / Objekt <b>Eichendorffschule BA 2</b>		Baujahr 1969
Nutzung Allgemeinbildende Schule		
NGF 1.742 m <sup>2</sup>	BRI 8.069 m <sup>3</sup>	Geschosse 3
Denkmal nein		
Anmerkungen

Gebäude / Objekt <b>Eichendorffschule BA 3</b>		Baujahr 1978
Nutzung Allgemeinbildende Schule		
NGF 2.274 m <sup>2</sup>	BRI 8.500 m <sup>3</sup>	Geschosse 2+KG
Denkmal nein		
Anmerkungen

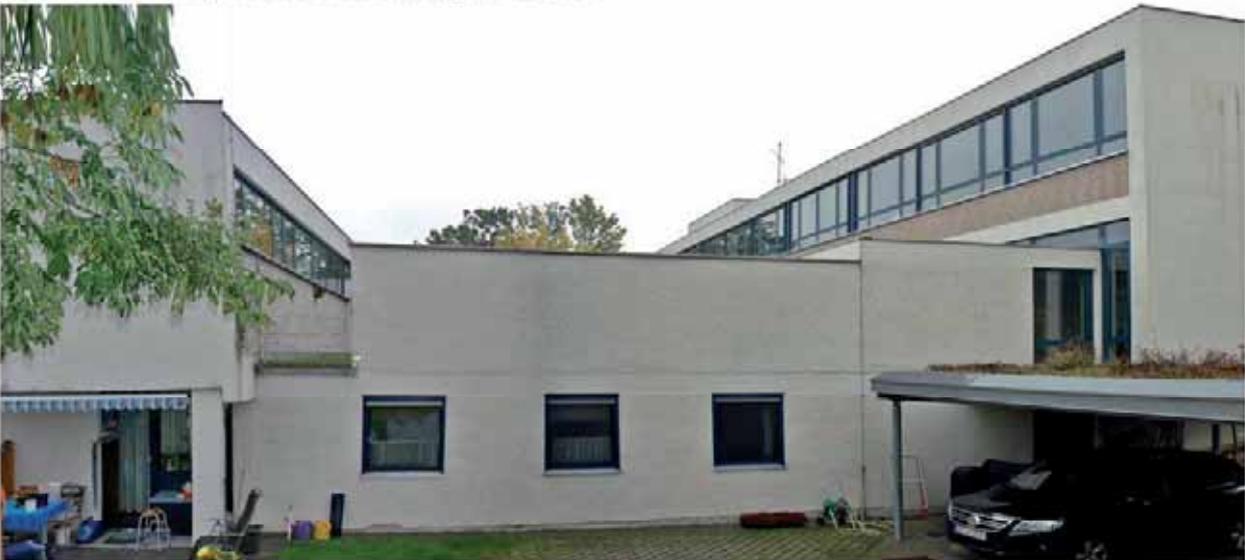
Foto 3: Ansicht Süd, Hausmeisterwohnung untere Ebene

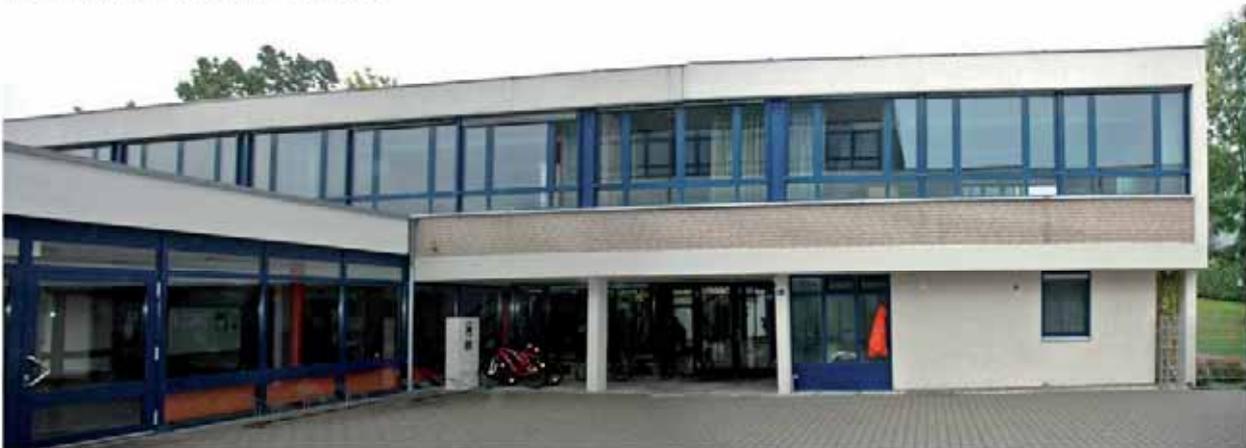
Foto 4: Ansicht West/Haupteingang

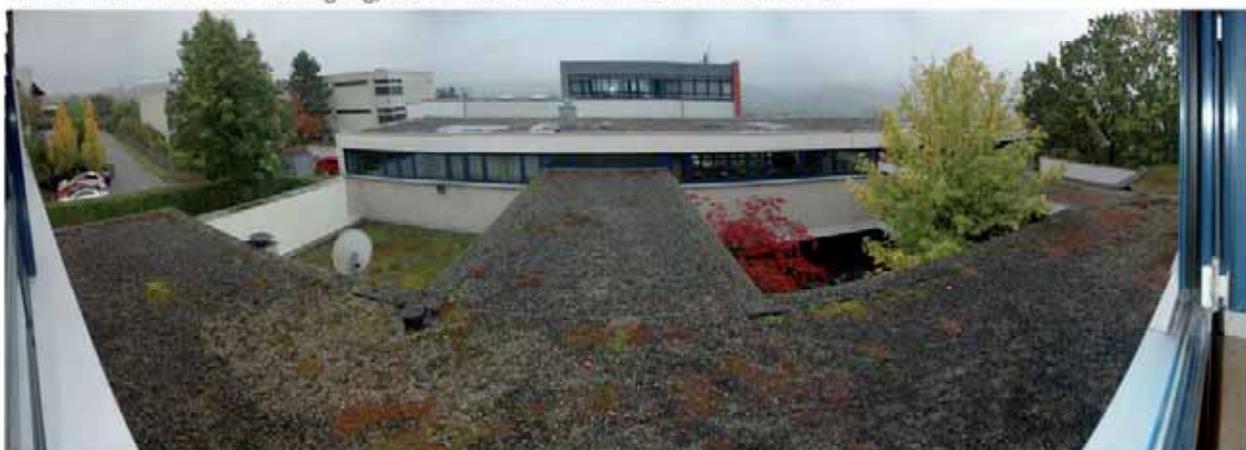
Foto 5: Dach von 1.OG + Übergang, Blick in das Atrium mit Baum im Hof rechts

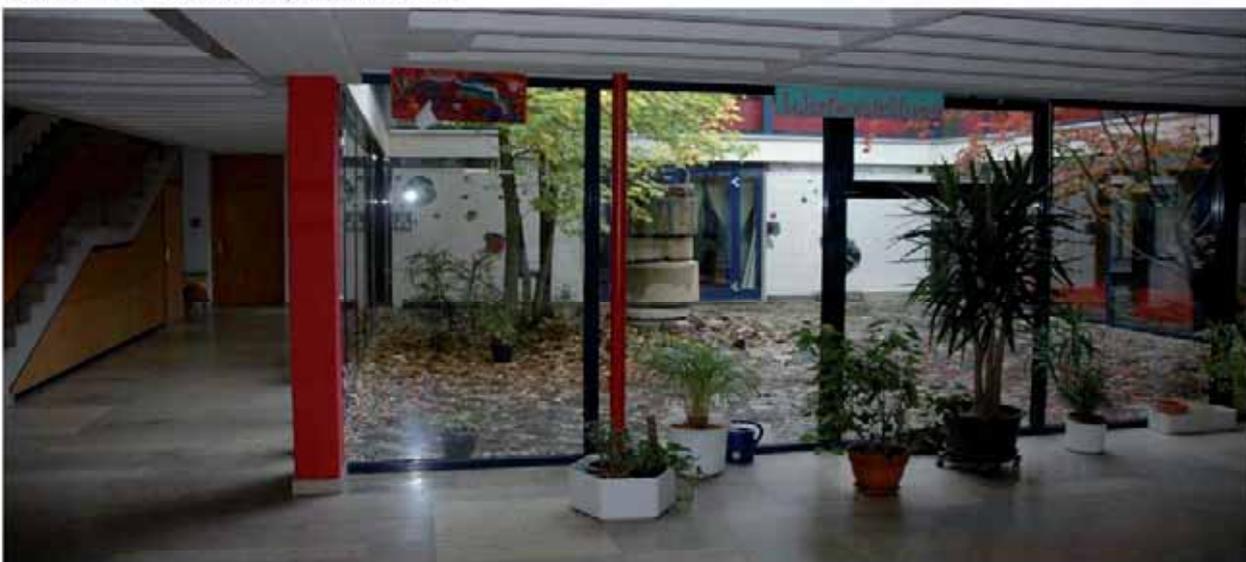
Foto 6: Blick in das Atrium, unterste Ebene

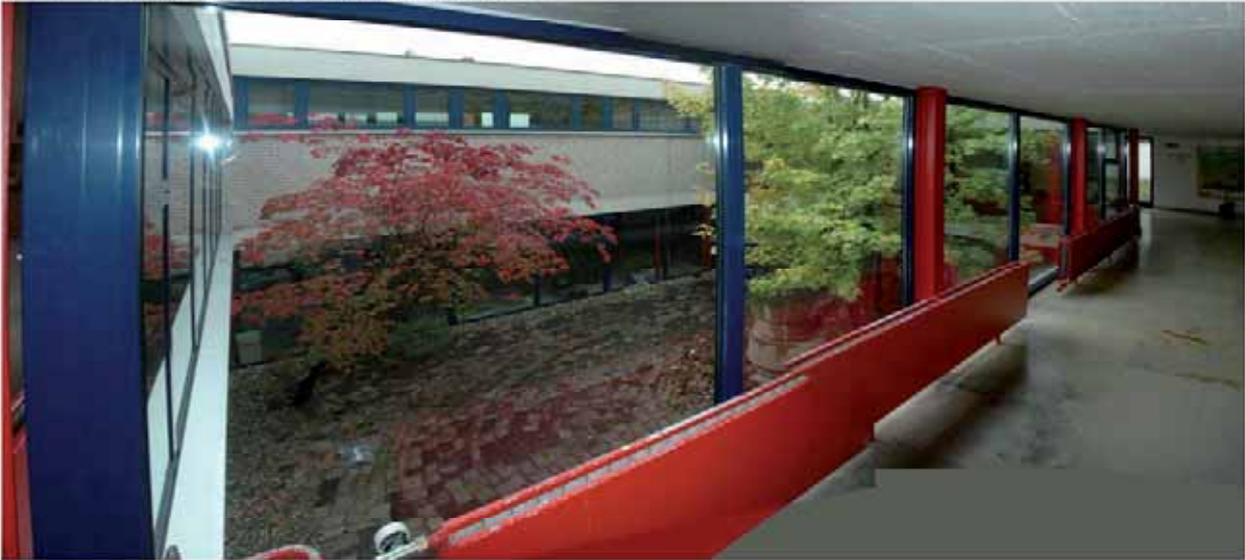
Foto 7: Blick in das Atrium vom Flur 1.Obergeschoss

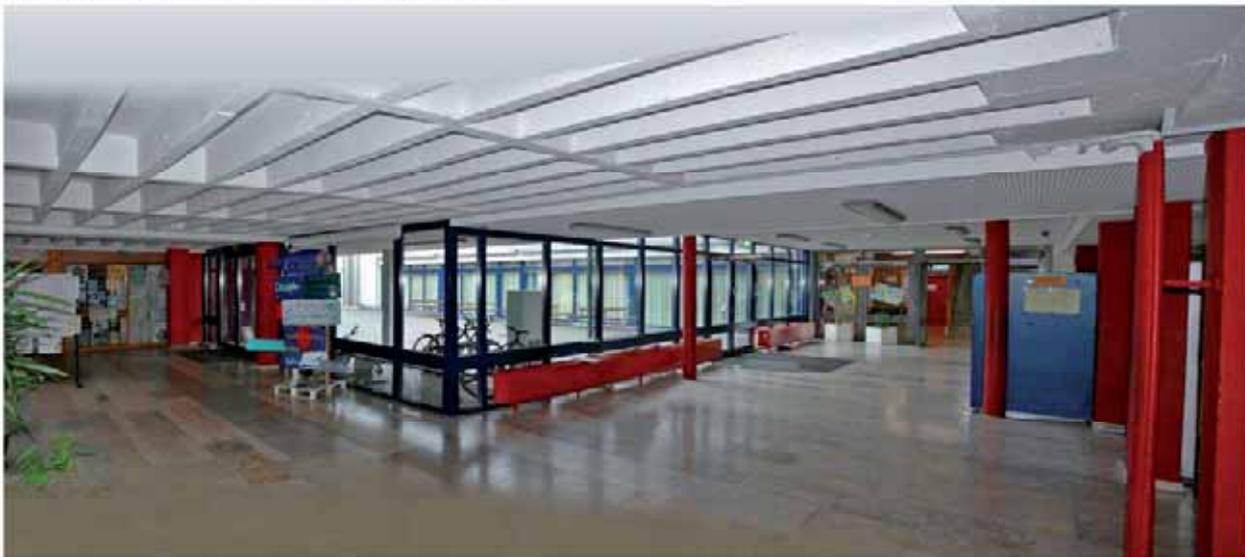
Foto8: Blick in die Pausenhalle , unterste Ebene

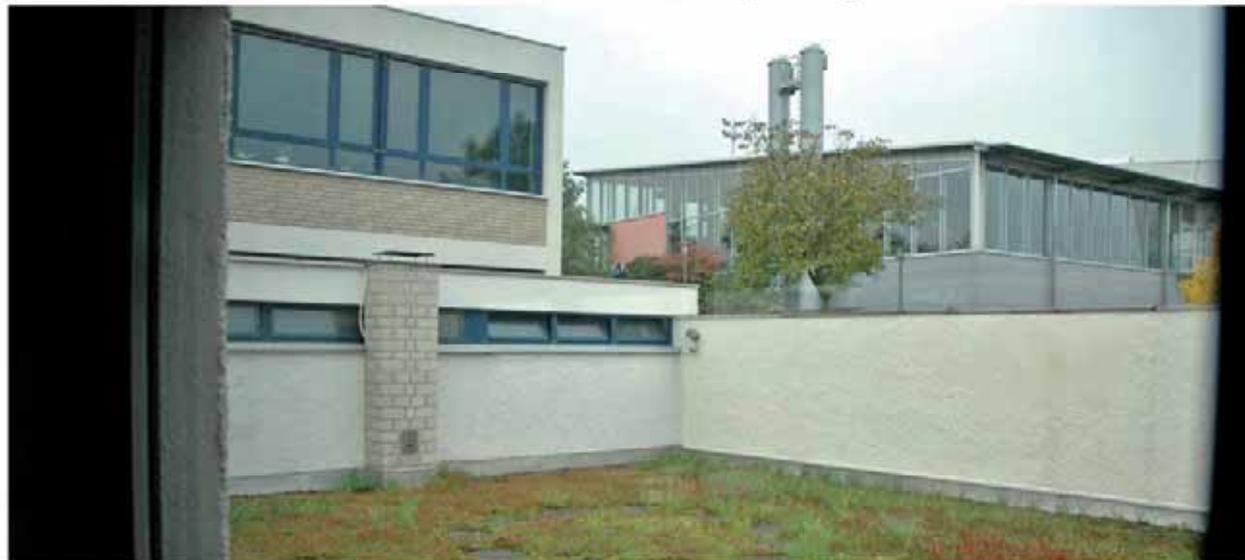
Foto 9: Blick von Flur 1.OG auf dasFlachdach der Hausmeisterwohnung Richtung Süd-Ost

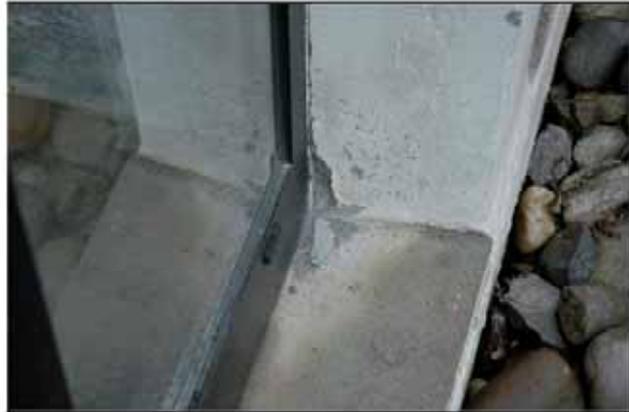
Abgeplatzter Putz in Fensterlaibung,  
bauzeitliches Fenster mit thermisch nicht  
getrennten Aluminiumrahmen

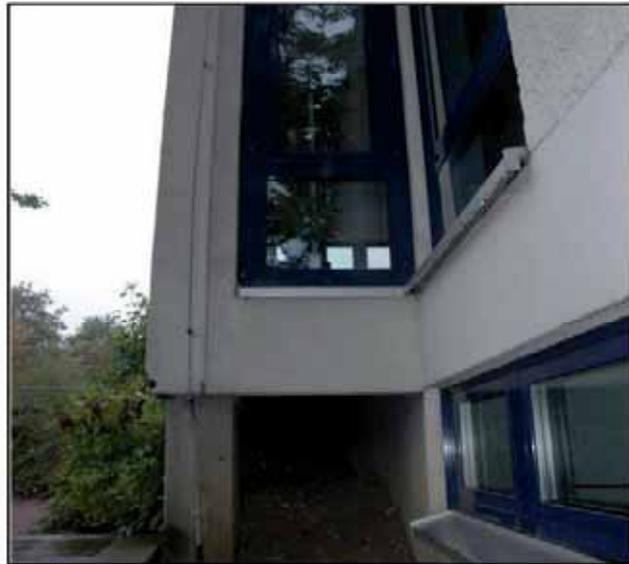
Die Stütze des auskragenden Bauteils stellt für  
die Sanierungsmaßnahme eine Wärmebrücke  
dar.  
Eine mögliche Lösung ist, alle Bauteile mit  
Wärmedämmung einzukleiden. Die Stütze wird  
bis ca. 1m ins Erdreich gedämmt. Eine  
Wärmebrückenberechnung, für diese Situation,  
wird empfohlen.

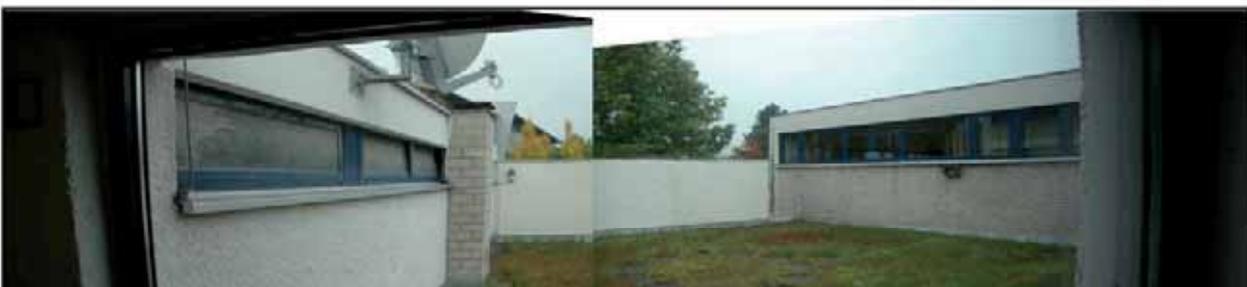
Das Mauerende, das unterhalb der Fenster an den Baukörper anschließt, stellt eine Wärmebrücke vertikal  
an der Außenwand und horizontal an der darunterliegenden Geschossdecke dar. Eine Möglichkeit der  
Lösung wäre, die freistehende Mauer allseitig mit Wärmedämmung einzupacken.

Eine weitere Lösungsmöglichkeit könnte sich ergeben, wenn sich für dieses Flachdach als Standort für  
eine semizentrale Lüftungsanlage entschieden wird. Dazu wird der Bereich auf dem Flachdach allseitig  
geschlossen. Dann könnte die Lüftungsanlage Aufenthaltsräume versorgen und zugleich sich innerhalb  
der thermischen Hülle befinden.

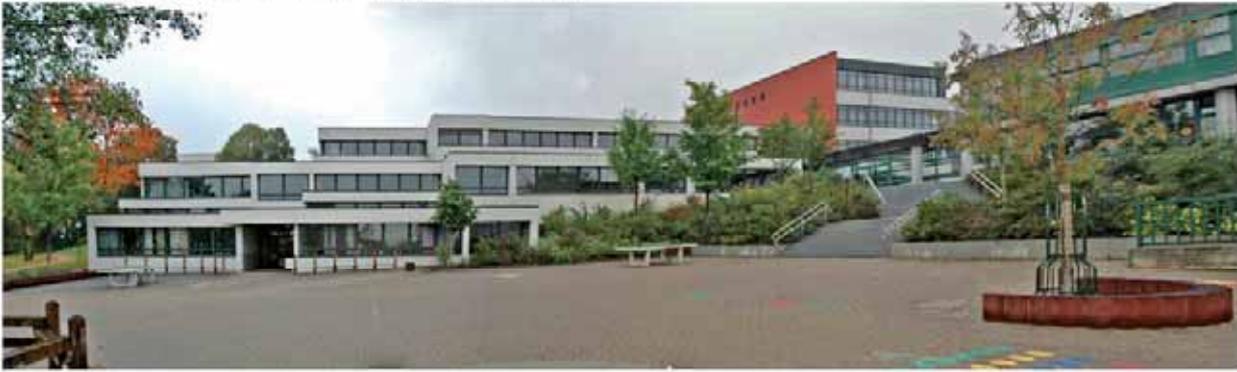
Foto 1: Haupteingang und Nebeneingang (links) des BA2

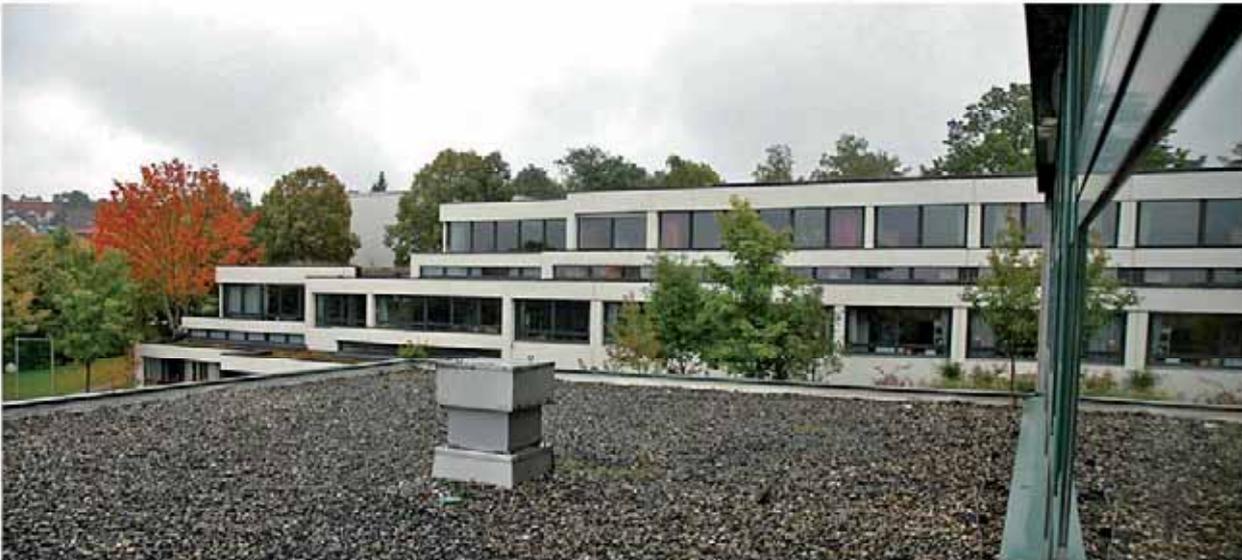
Foto 2: Blick vom BA3 auf das Gebäude BA

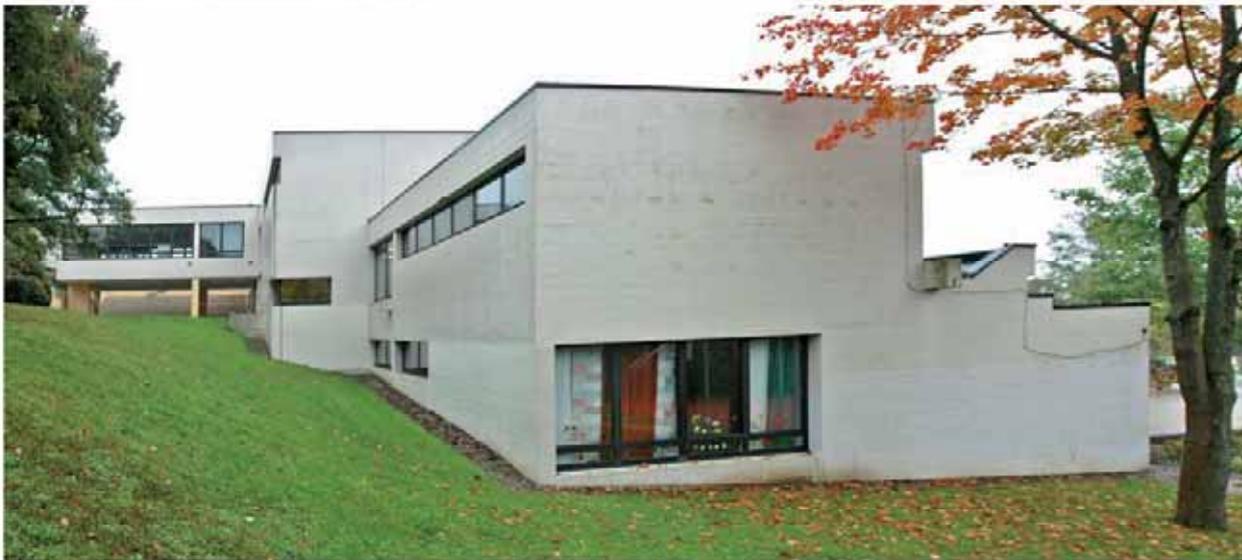
Foto 3: Ansicht Gebäudeecke Nord-Ost

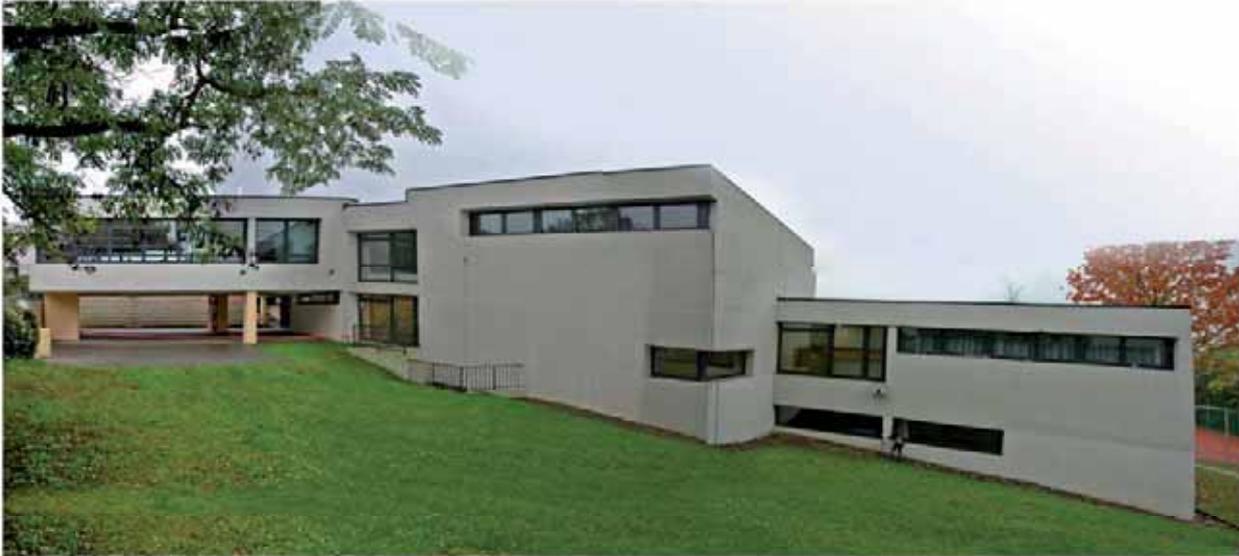
Foto 4: Ansicht Ost, mit auskragendem Bauteil (Physiksaal) im Obergeschoss

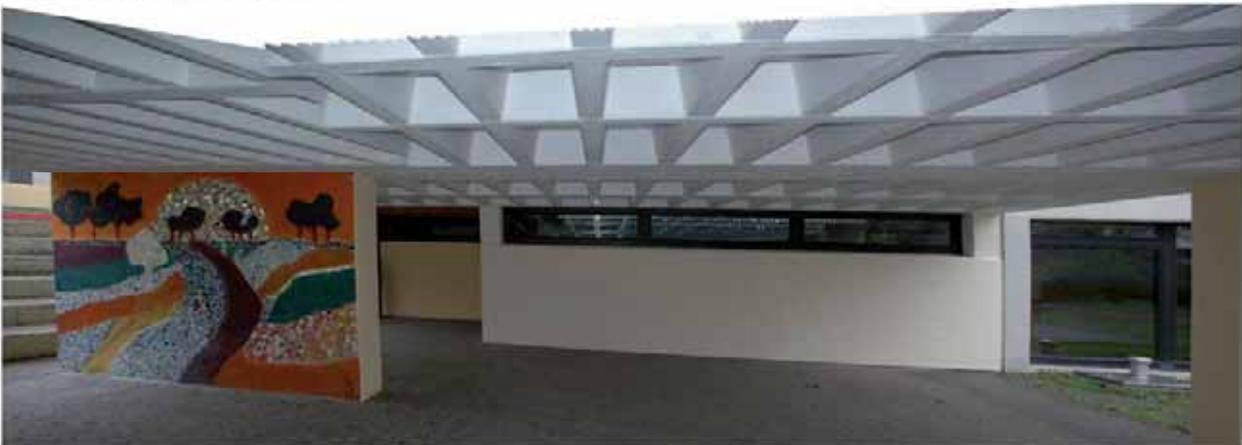
Foto 5: Decke unter Physiksaal

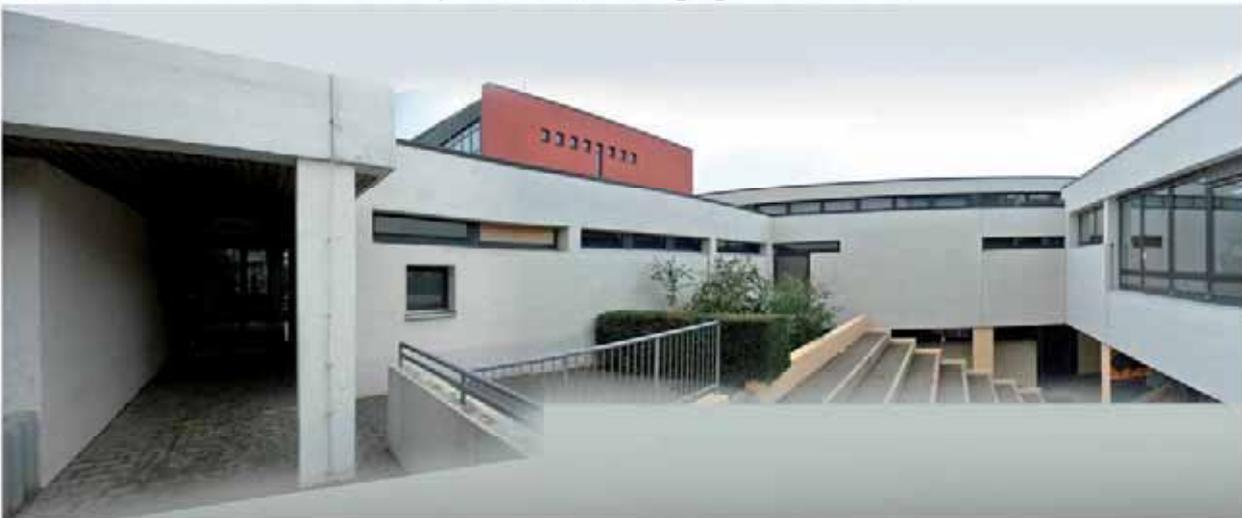
Foto 6: Blick auf Ostfassade zwischen Physiksaal rechts und Eingang zu Ebene 00 links

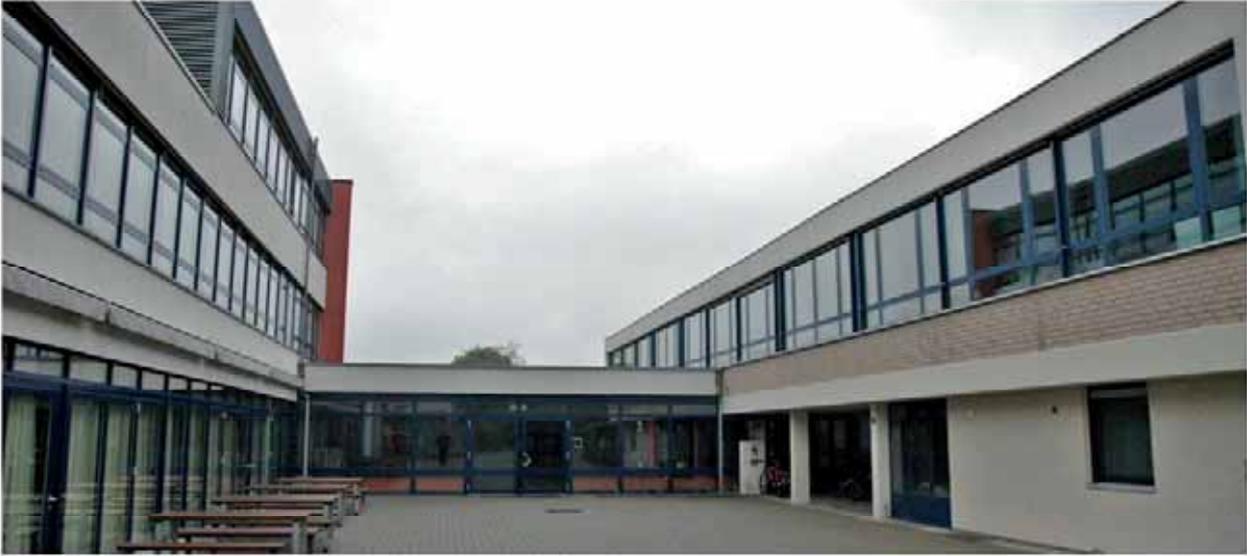
Foto 7: Ansicht auf Paseshalle. Links Neubau von 2003, rechts BA1 von 1963

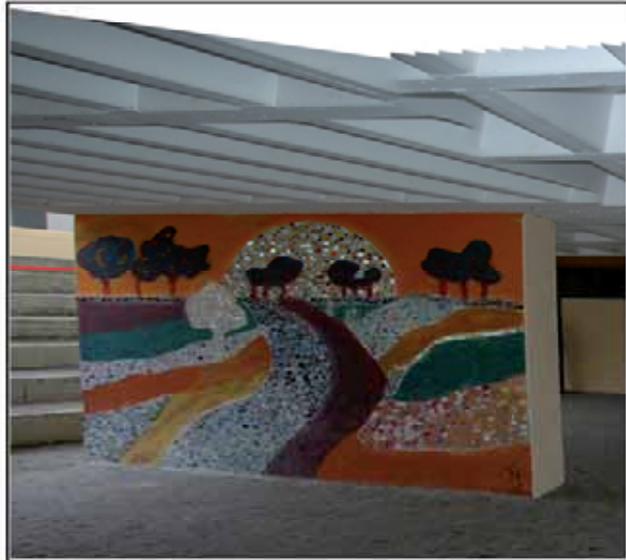
Die Decke unter dem Physiksaal muss vollständig gedämmt werden. Die stützende Mauer stellt dabei eine Wärmebrücke dar. Zur Reduzierung der Wärmebrücke sollte sie vollständig gedämmt werden.

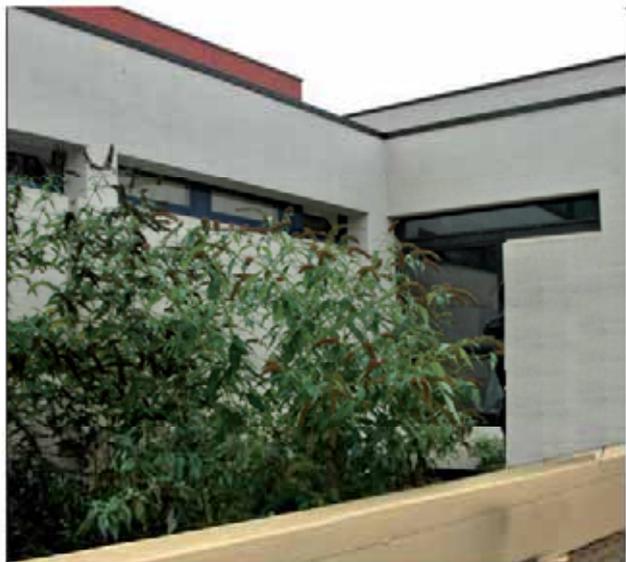
Durch das Dämmen der Außenwand und der damit verbundenen Überdeckung der Dämmung des Fensterrahmens um min. 3 cm, verbleibt ein sehr kleiner Glasanteil. Durch den Austausch des Bestandsfensters gegen ein modernes Fenster mit Wärmeschutzrahmen verringert sich der Glasanteil erneut.

Hier ist in der weiteren Planung die Entwicklung einer Lösungsmöglichkeit anzustreben, die eine ausreichende natürliche Belichtung der dahinterliegenden Verkehrsflächen WC-Anlagen und ermöglicht.

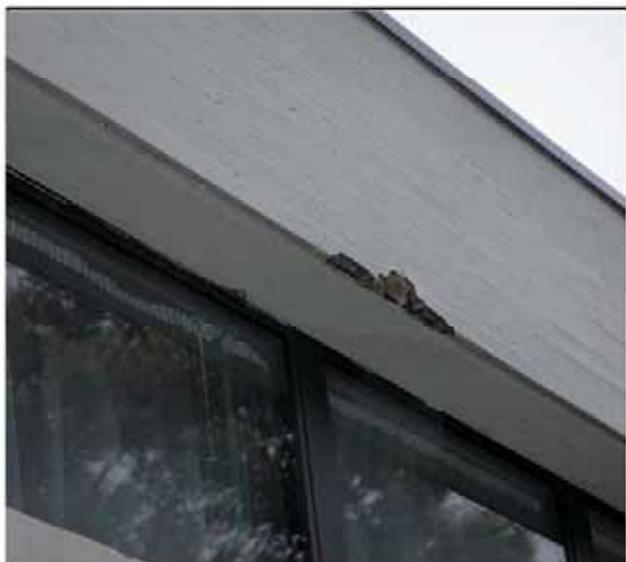
Mehrfach hat Bewehrungskorrosion die Außenwände beschädigt.

Hier ist eine Betonsanierung notwendig; im Zuge einer Außendämmung können die Betonflächen dauerhaft geschützt werden, weitere aufwendige Betonsanierungen werden damit unnötig.

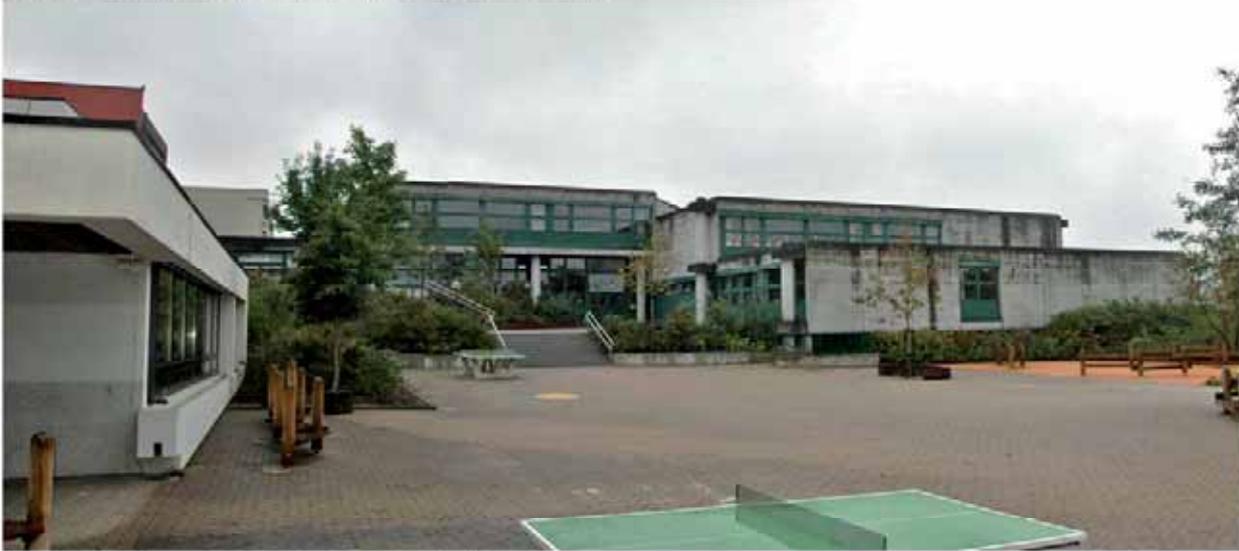
Foto 1: Ansicht Nord, Haupteingang der Eichendorffschule

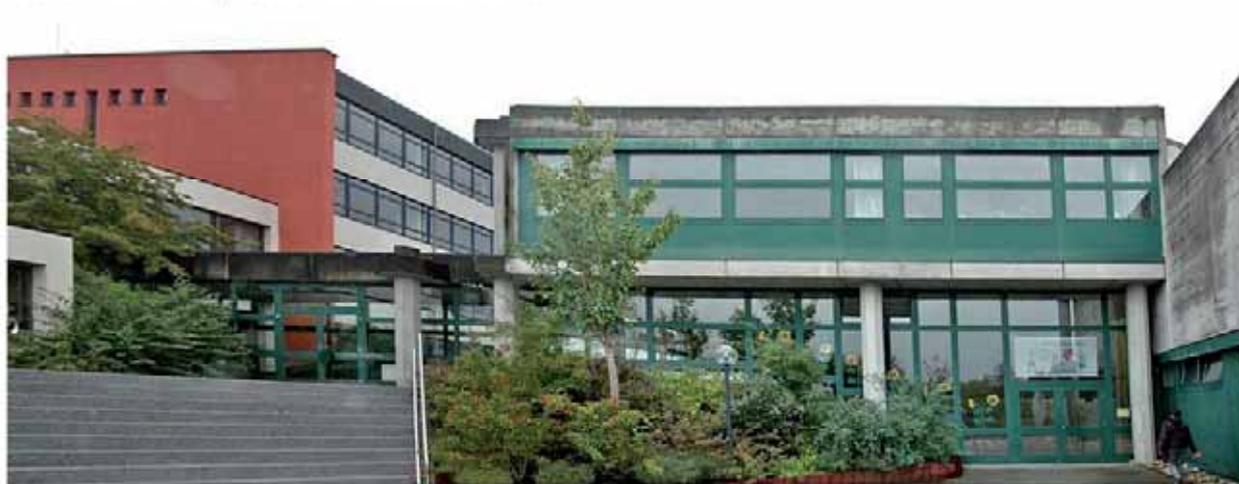
Foto 2: Ansicht Nord, Fassade der Pausenhalle unten

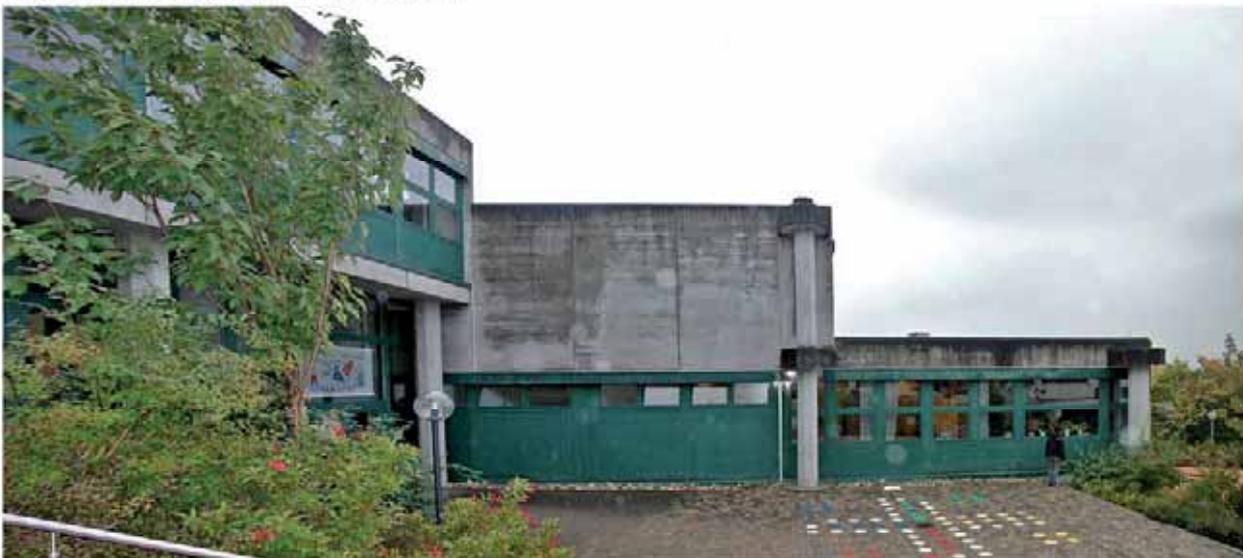
Foto 3: Ansicht Ost, nördlicher Gebäudeteil

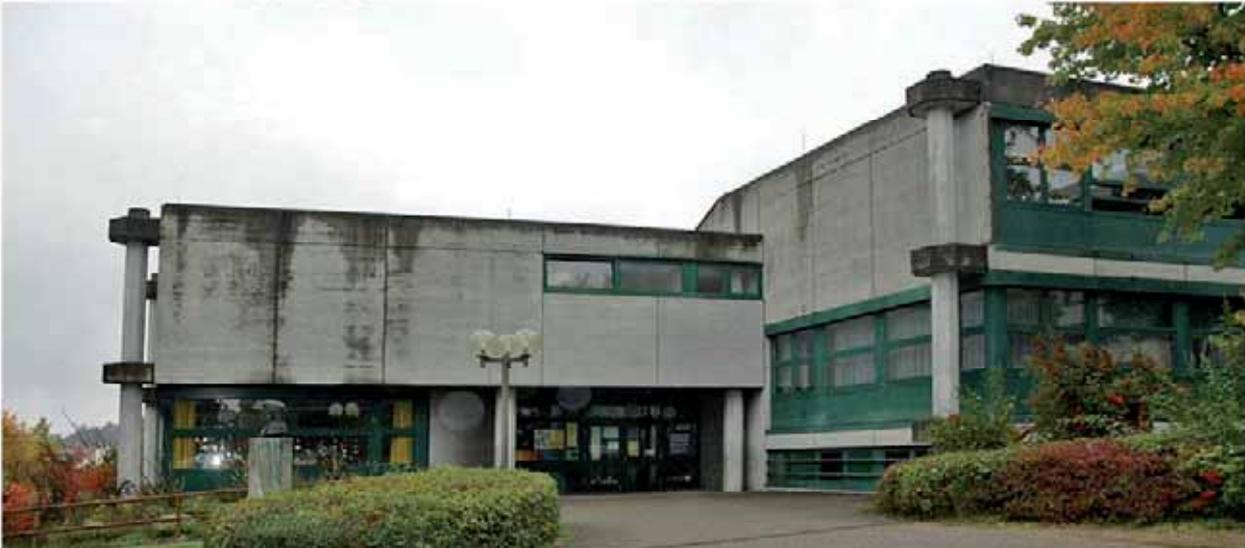
Foto 6: Ansicht Süd, Haupteingang

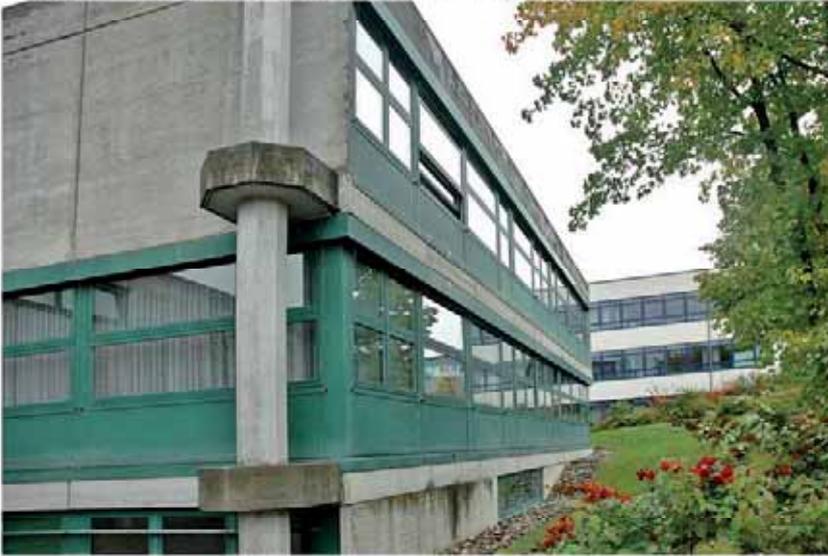
Foto 7: Perspektive Südfassade, rechts neben Haupteingang

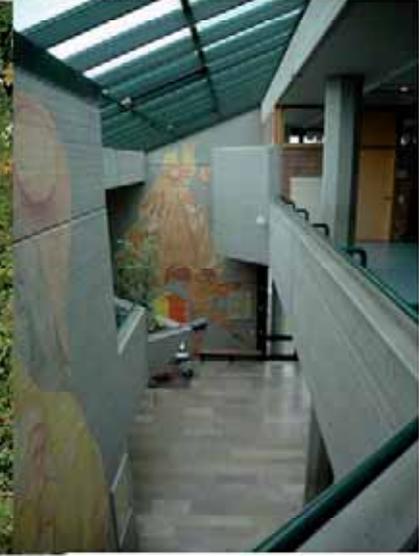
Foto 8: Pausenhalle

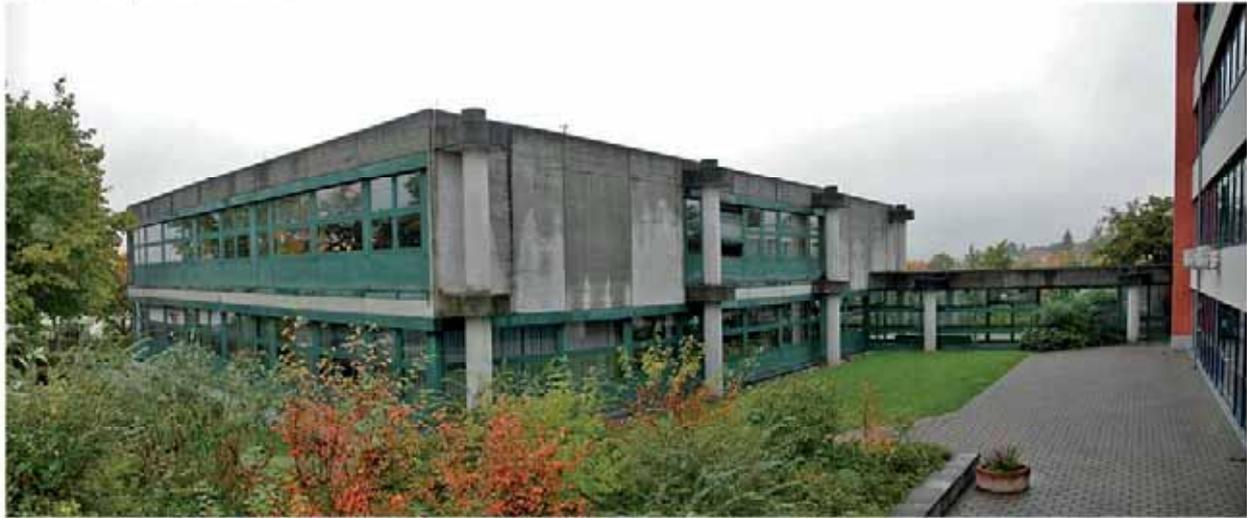
Foto 9: Perspektive Süd-Ost

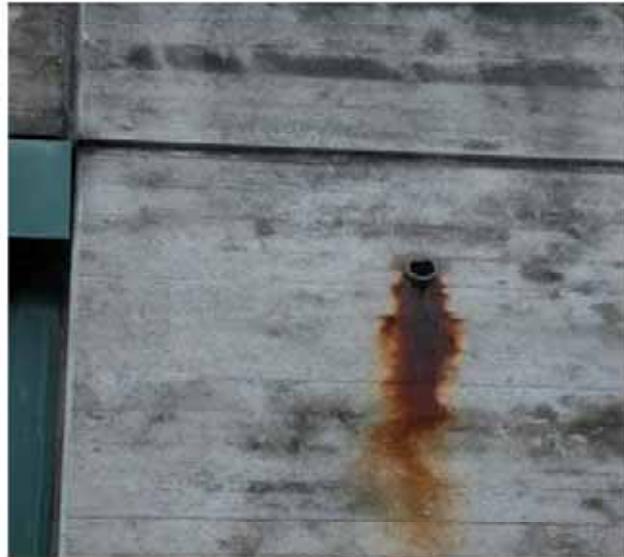
Durchdringung der thermischen Hülle, bedingt durch eine technische Maßnahme. Hier muss eine Lösung gefunden werden, die die Gebäudehülle unberührt lässt.

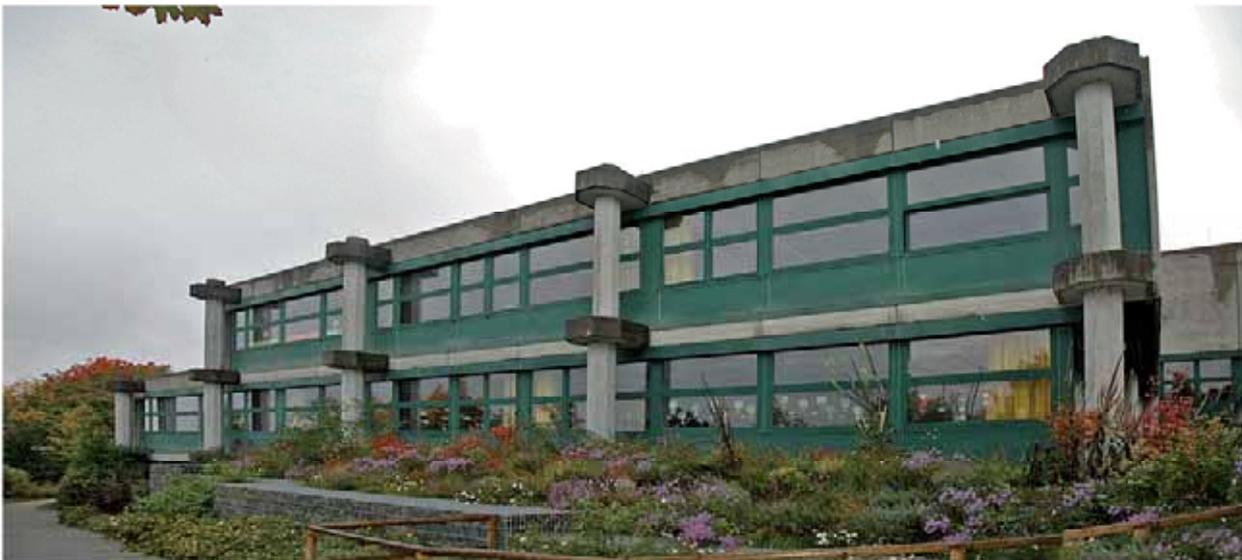
Die außerhalb der thermischen Hülle angeordneten Stützen, stellen besonders signifikante Wärmebrücken dar. Die Stützen sind Teil der Architektursprache des bestehenden Gebäudes und haben eine große Bedeutung des Ausdruckes dieser Architektur. Bei der Entwicklung einer möglichen Lösung, um die Wärmebrücke sinnvoll zu reduzieren, sollten Lösungen entwickelt werden, die die Aussage des Bestandes erhalten. (evl. Doppelfassade)
