Reignac Église Saint Pierre-ès-liens Sondages en recherche de polychromies

Rapport d'investigations

ÉTUDES POUR LA CONSERVATION
DES MONUMENTS HISTORIQUES

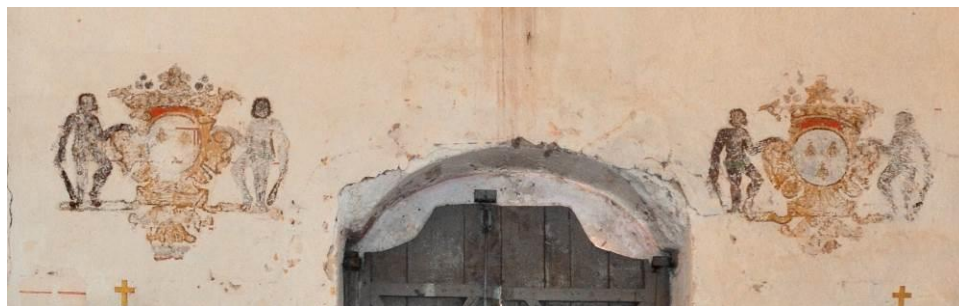
Les blasons qui ornent la bande noire correspondent aux armes de la famille des Barberin, seigneurs de Reignac. Ils sont d'azur à trois abeilles d'or, posées deux et un, et surmontés d'une couronne de marquis. On distingue selon les endroits deux types de blasons : un grand modèle encadré de deux sauvages armés de massues et un petit modèle plus simple où les sauvages sont absents.

Vue de deux grands blasons au niveau du parement ouest de la nef

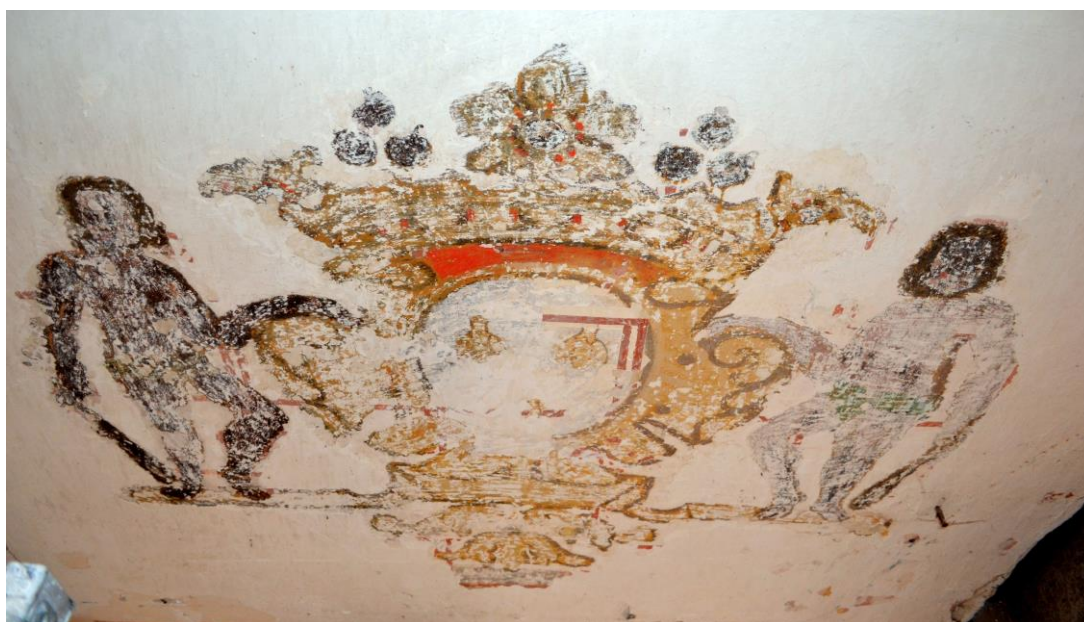
Vue rapproché d'un grand blason

La litre est constituée de pigments et de chaux. Son état de conservation est relativement mauvais et la forte proportion de pigment a tendance à rendre l'ensemble fragile et pulvérulent.

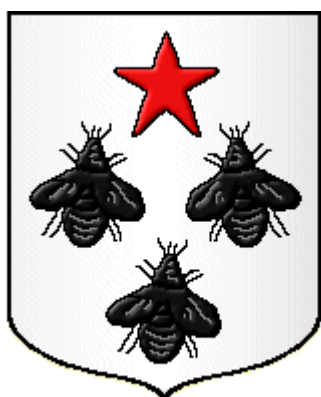
En effet, nous savons que c'est seulement en 1667 que les Barberin de Reignac, originaires d'Italie, décident d'adopter le blason des Barberini Italiens d'azur à trois abeilles d'or. Jusque-là, les Barberin de France utilisaient un blason légèrement différent, d'argent à trois abeilles de sable, et une étoile de gueules posée en chef.

Blason des Barberin avant 1667

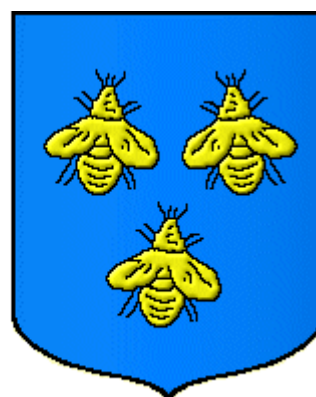
Blason des Barberin après 1667

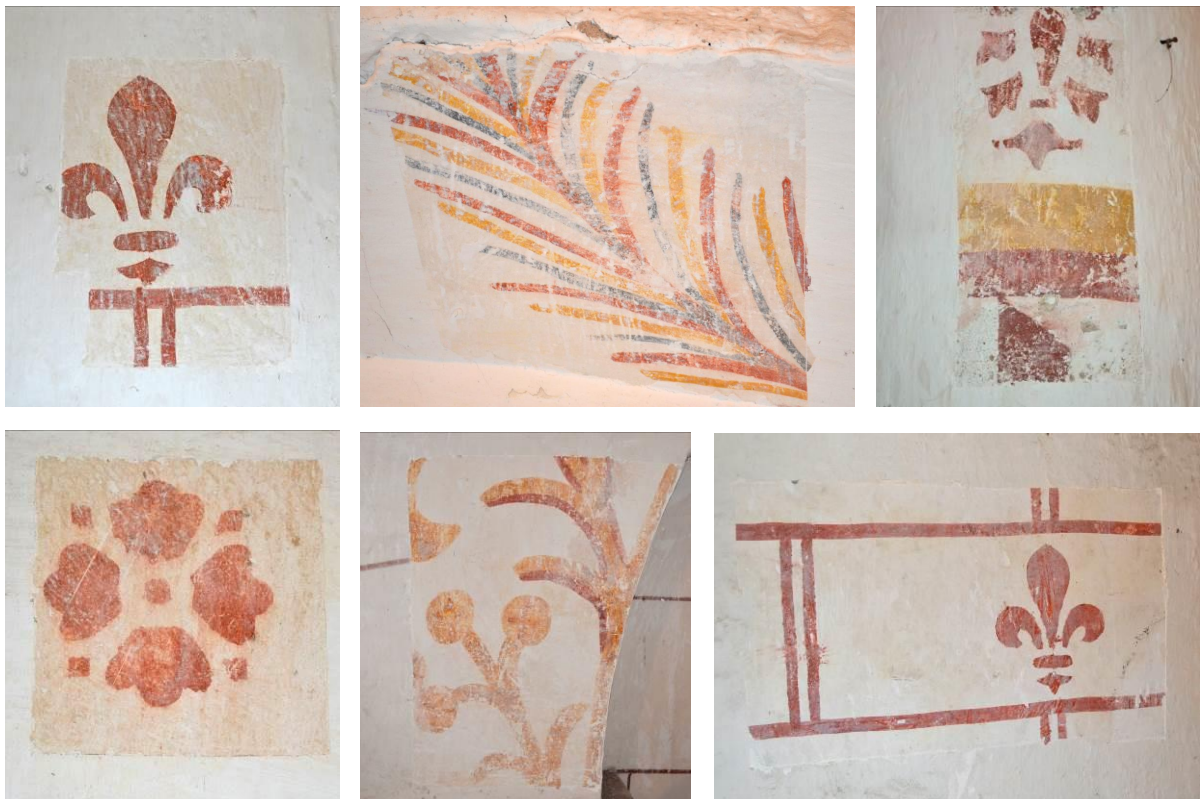
Dans la nef, le transept et le chœur, lorsque l'on dégage la couche correspondant à la litre funéraire, on trouve immédiatement en dessous une surface blanche et lisse sur laquelle sont peints des faux joints rouges et un grand nombre de motifs parmi lesquels on trouve des fleurs de lys, des palmes, des rinceaux, des fleurs à quatre pétales et un grand nombre de figures géométriques.

Quelques exemples du décor polychrome en question

Sur l'enduit support est appliqué, en couche d'environ 1mm d'épaisseur, un stuc blanc lissé composé de chaux et de poudre de marbre. Ce stuc constitue le fond blanc du décor sur lequel viennent s'appliquer les tracés polychromes.

Ces tracés sont réalisés dans trois teintes : jaune, rouge et noir, qui se combinent pour former les motifs. Le rouge, utilisé notamment pour les faux joints, est toutefois largement majoritaire.

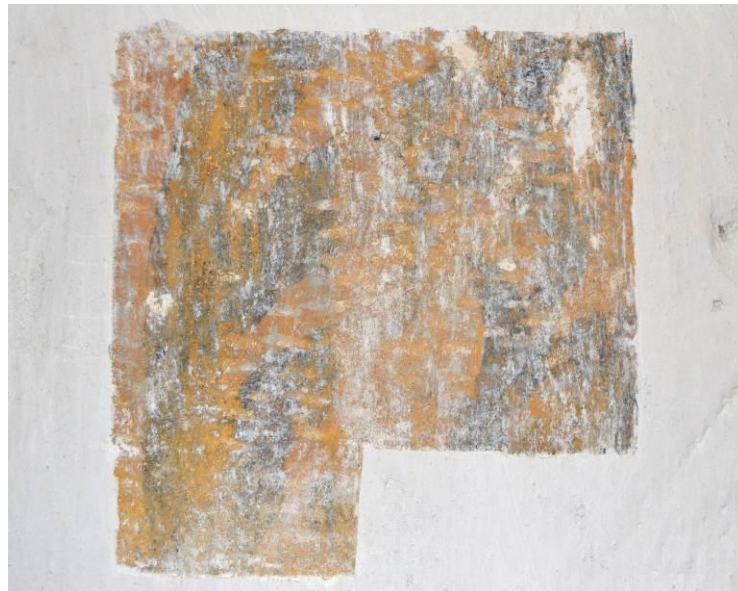
Il s'agit d'aplats ocre jaune sur lesquels on remarque des motifs gris dont nous avons du mal à comprendre la signification. Il pourrait s'agir de veines de faux marbre.

Ce décor est très fortement abimé et difficile à dégager, aussi n'avons-nous pour le moment réalisé que de petites fenêtres ne permettant pas de comprendre le décor dans sa globalité

Vue d'une fenêtre permettant de visualiser le décor

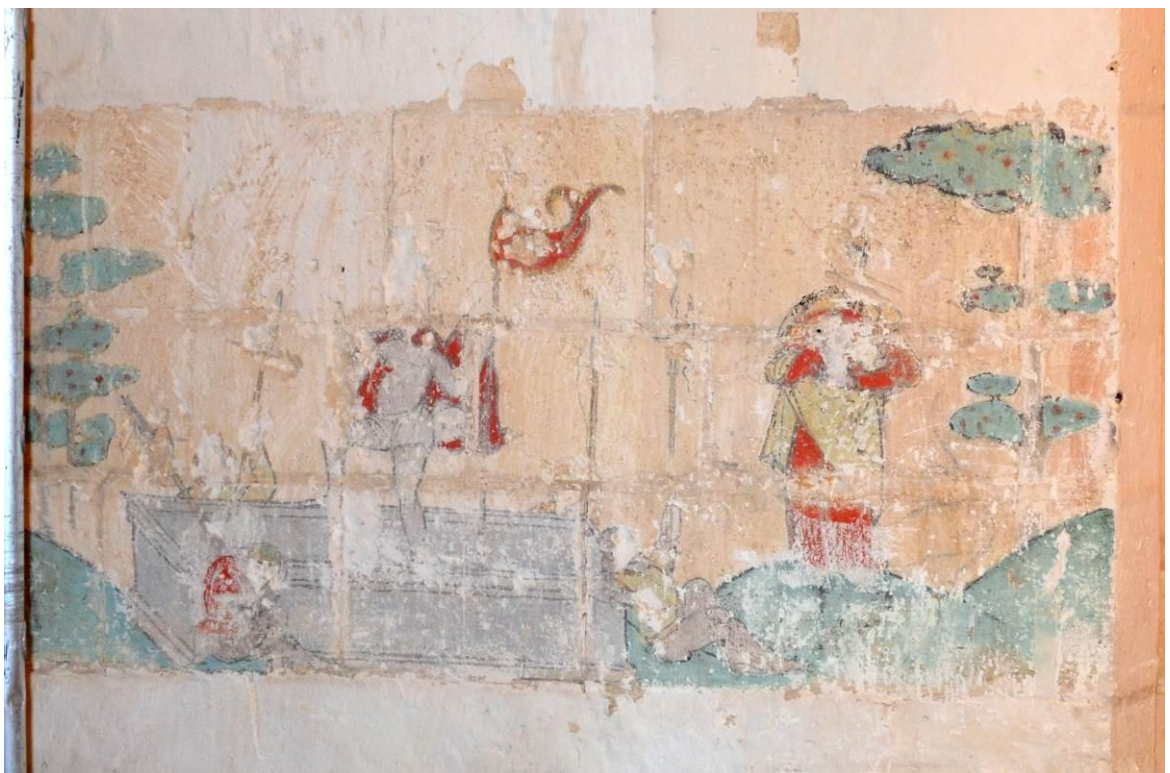
On trouve ce décor sur la face ouest de la pile nord-ouest délimitant la croisée du transept. Il s'agit d'une représentation de la résurrection du christ sur laquelle on peut voir le christ quittant son tombeau et quatre soldats dormant appuyés sur le sarcophage. On distingue également un personnage aux mains jointes à gauche du tombeau.

Vue du décor

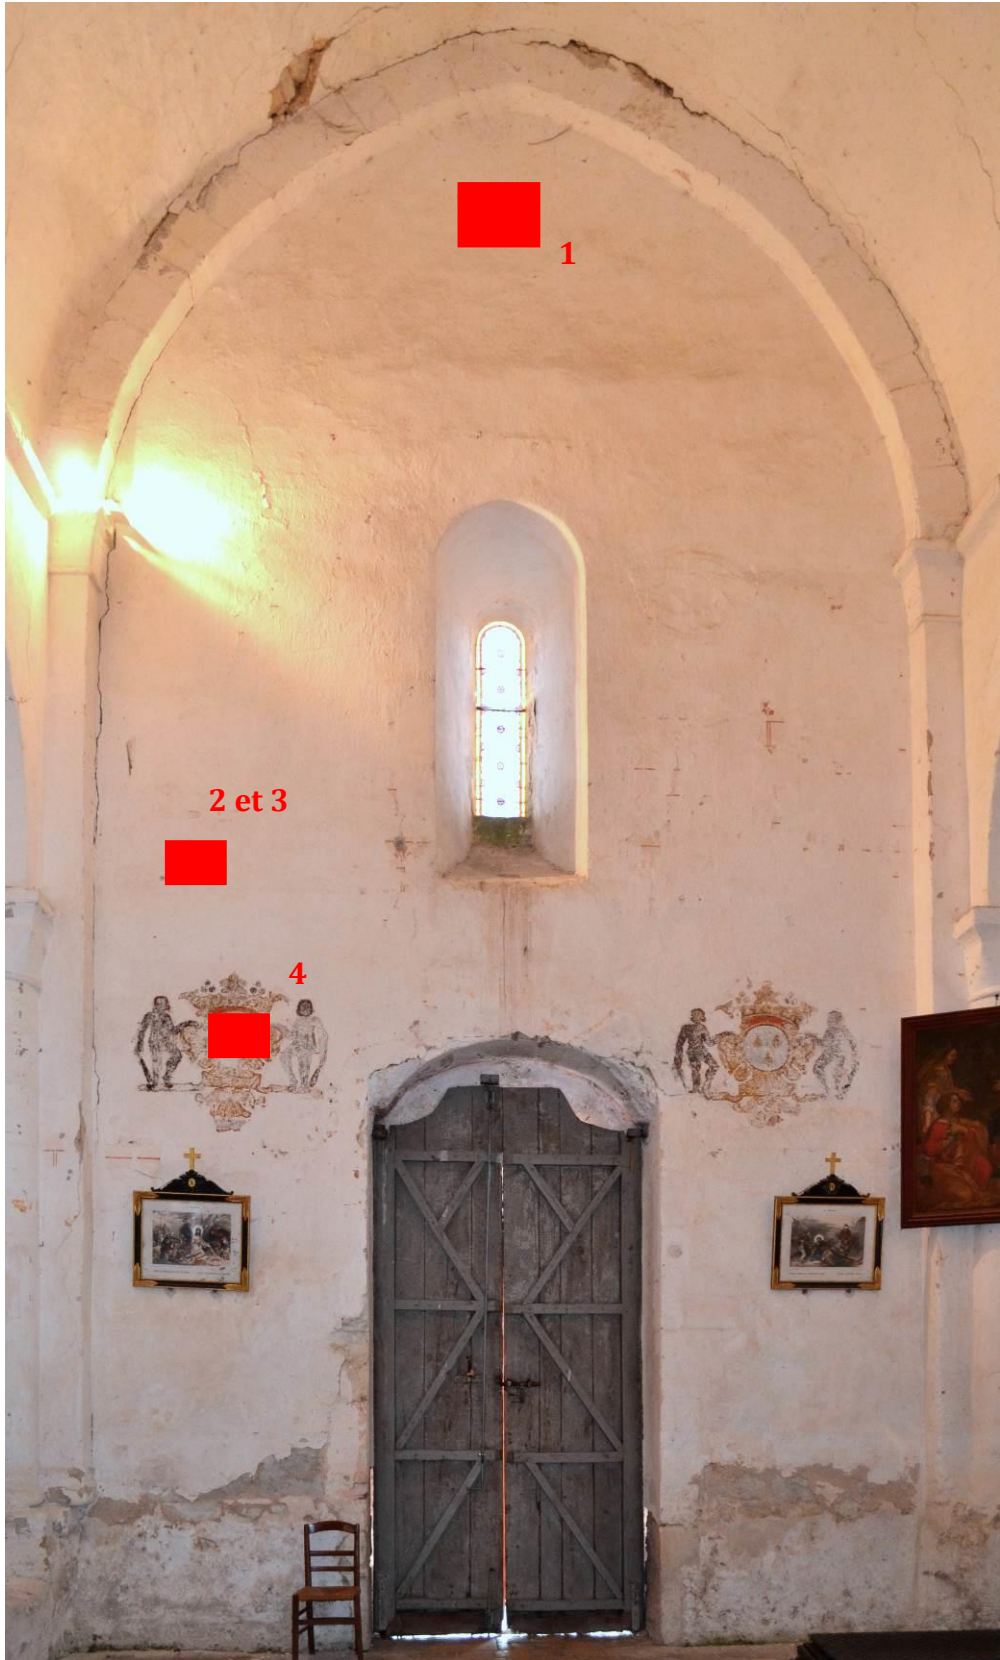
Localisation exacte des sondages sur le parement ouest de la nef

Nous avons pris soin de réaliser les dégagements à différentes hauteurs et de sonder également les éléments de litre déjà dégagés.

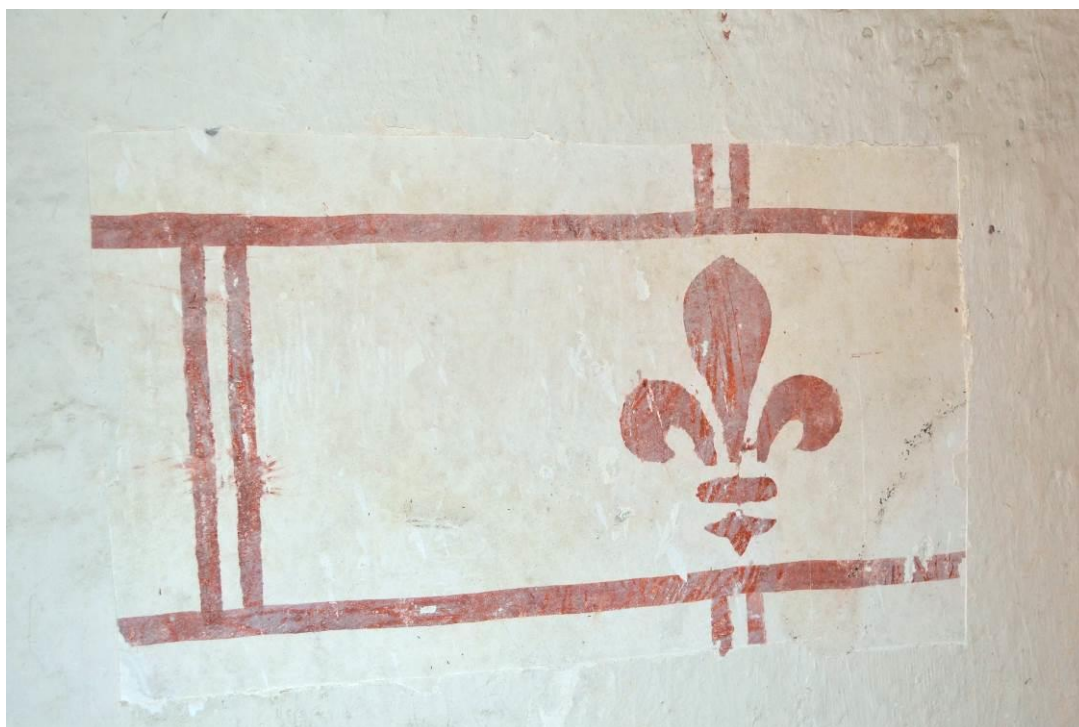
Vue du sondage n°1

Le sondage n°1 a été réalisé en partie haute. Il permet d'observer un décor de faux joints rouges sur fond blanc. Les joints horizontaux sont figurés par de simples lignes alors que les joints verticaux sont représentés par des lignes doubles. La légère irrégularité dans le tracé de ces lignes permet de penser qu'elles ont été effectuées à main levée.

Au centre d'une des fausses pierres de parement, on peut voir une fleur de lys également rouge.

10		Badigeon blanc actuel
9		Badigeon blanc
8		Badigeon blanc
7		Badigeon blanc
6		Badigeon blanc
5		Badigeon blanc
4		Badigeon blanc de la litre
3		Décor à faux joints rouges
2		Stuc blanc
1		Enduit chaux et sable
S		Maçonnerie calcaire

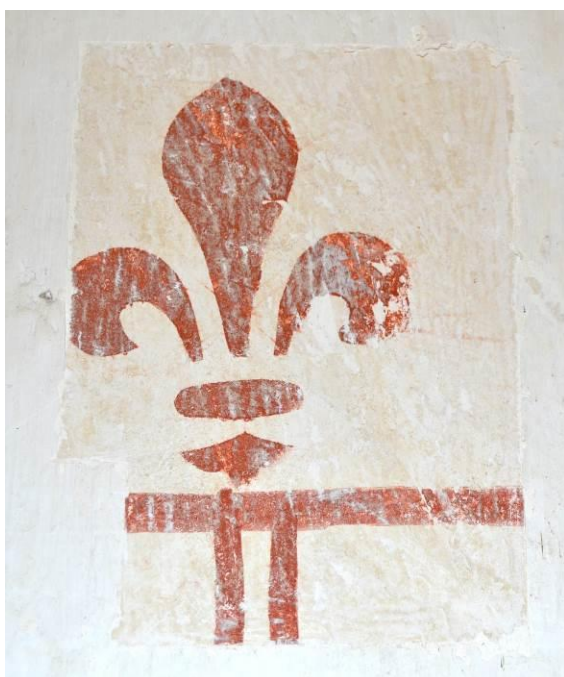
Vue du sondage n°2

Les fenêtres 2 et 3 ont été réalisés environ cinq mètres plus bas. Le sondage 2 permet d'observer un motif de fleur de lys tout à fait similaire à celui du sondage 1.

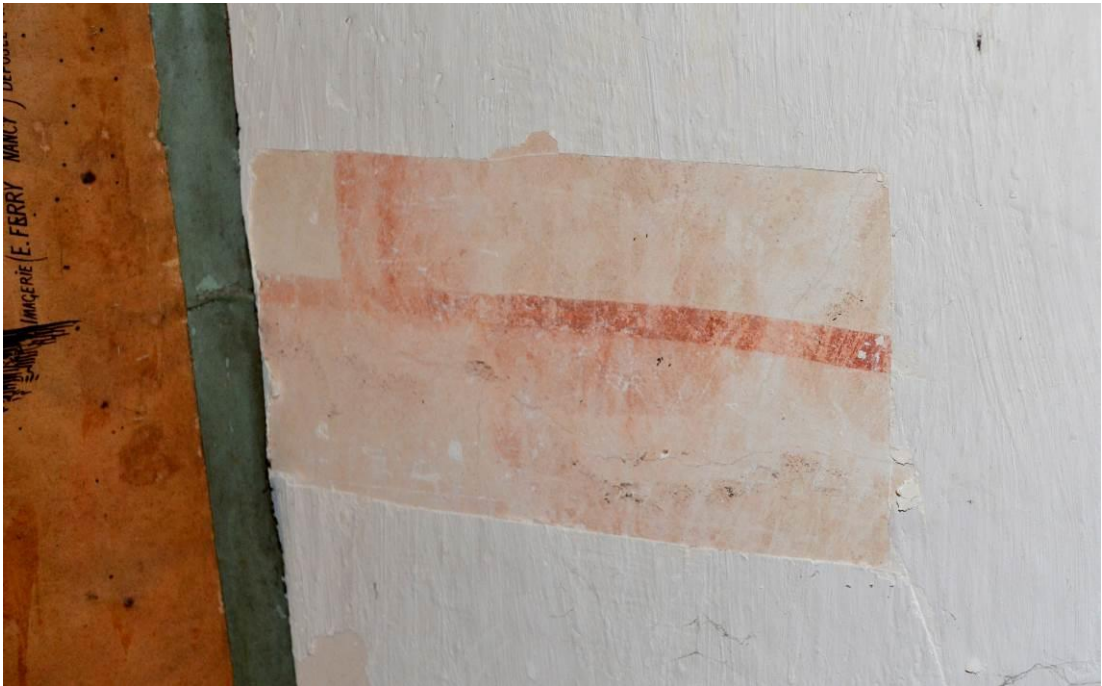
Vue du sondage n°6

Le sondage suivant nous a permis de constater que le décor à faux joint rouge est également présent dans les ébrasements de la baie située au centre du parement. Il est toutefois ici abimé et les pigments d'ocre rouge ont déteint sur la surface du stuc, lui conférant une teinte légèrement rosée.

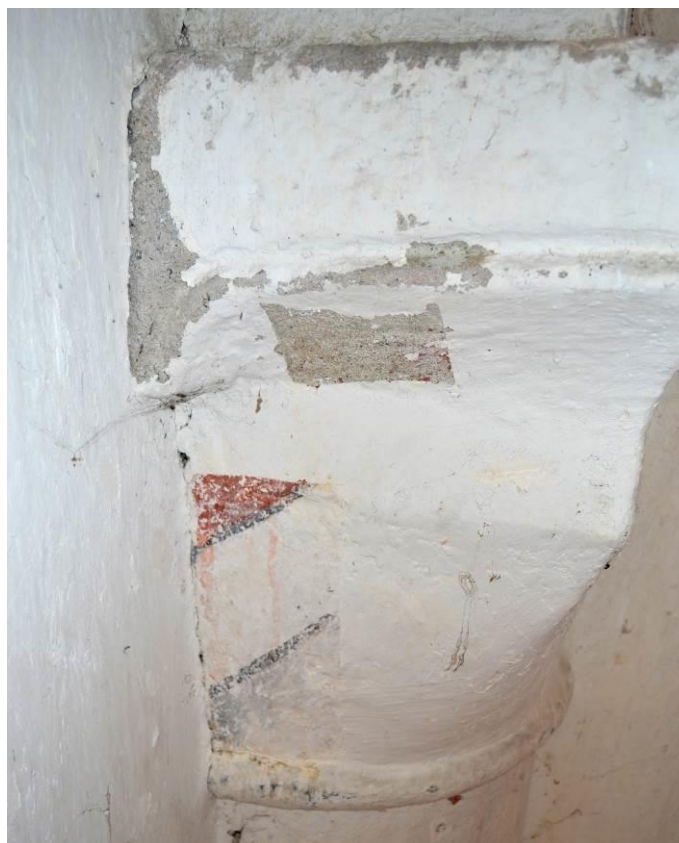
Vue du sondage n°7

Nous avons également réalisé un dégagement au niveau d'un des chapiteaux. On observe un décor de bandes colorées (rouge, blanc et noir) contemporain du décor de faux joint rouge. La stratigraphie est toutefois ici légèrement différente puisque l'enduit de préparation est absent. Le décor est apposé directement à la surface de la pierre de grison qui constitue le chapiteau.

8		Badigeon blanc actuel
7		Badigeon blanc
6		Badigeon blanc
5		Badigeon blanc
4		Badigeon blanc
3		Badigeon blanc
2		Badigeon blanc de la litre
1		Décor à bandes
S		Maçonnerie de grison

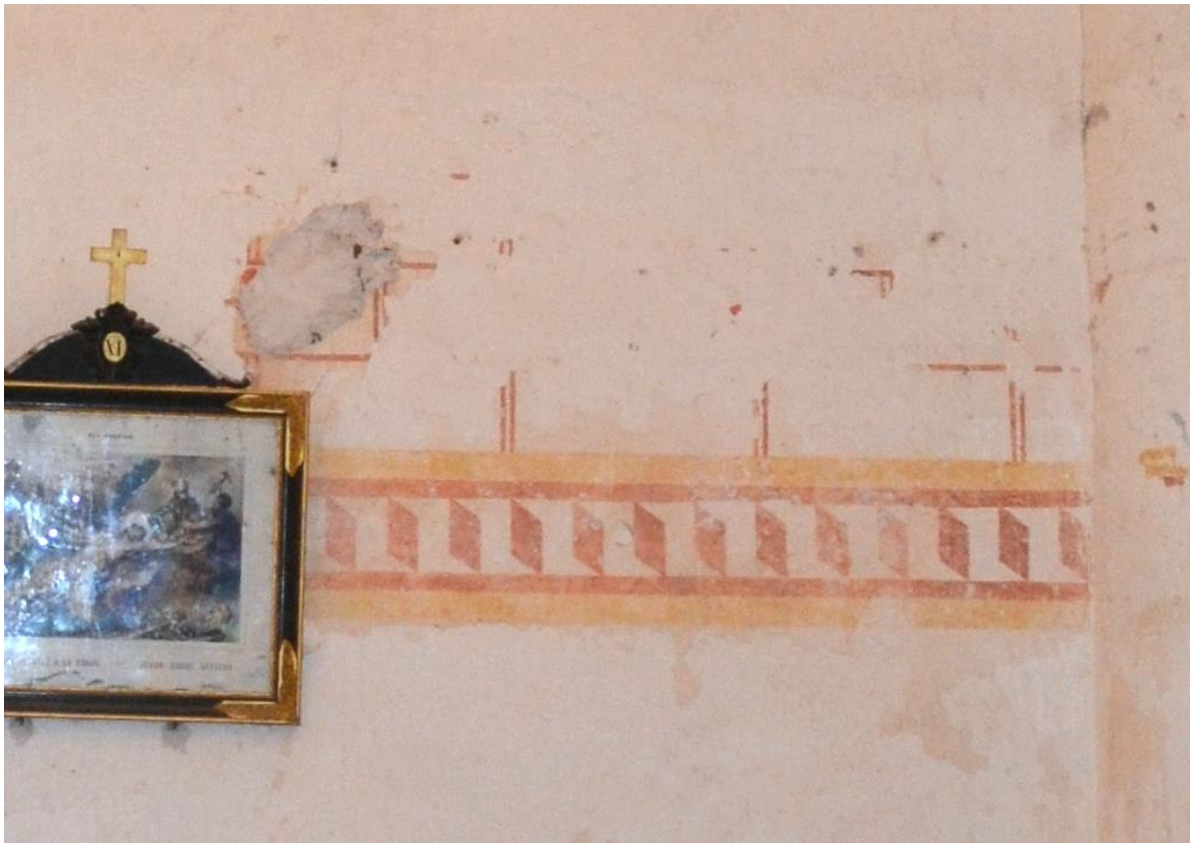
Vue du sondage n°8

Il s'agit d'une frise constituée de losanges rouges encadrés de bandes rouges et jaunes. Elle marque la limite basse du décor de faux joints. En dessous de cette frise, on n'observe que la surface unie du stuc blanc.

10		Badigeon blanc actuel
9		Badigeon blanc
8		Badigeon blanc
7		Badigeon blanc
6		Badigeon blanc
5		Badigeon blanc
4		Badigeon blanc de la litre
3		Frise
2		Stuc blanc
1		Enduit chaux et sable
S		Maçonnerie

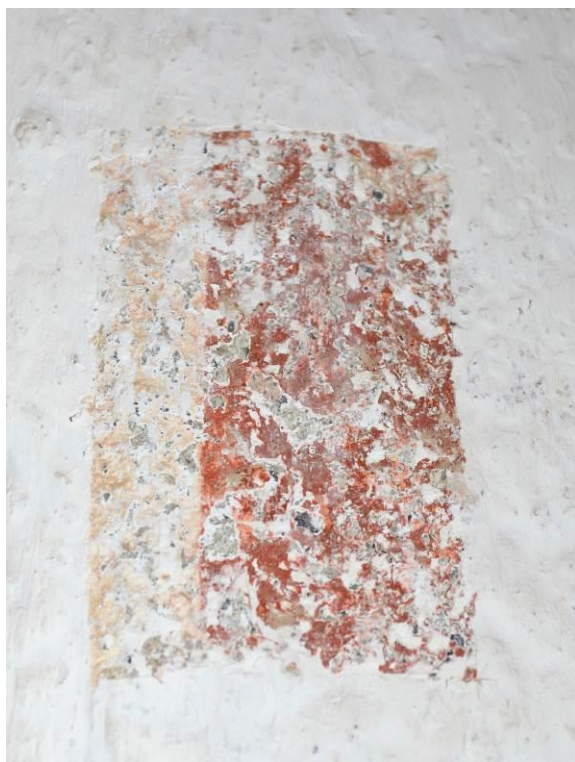
Vue du sondage n°9

Les sondages 9 et 10 ont été réalisés sur des piliers. Ils présentent un décor polychrome contemporain des faux joints rouge. Ce décor est appliqué sur une fine couche de préparation blanche qui recouvre les pierres de la maçonnerie mais l'enduit n'est pas présent.

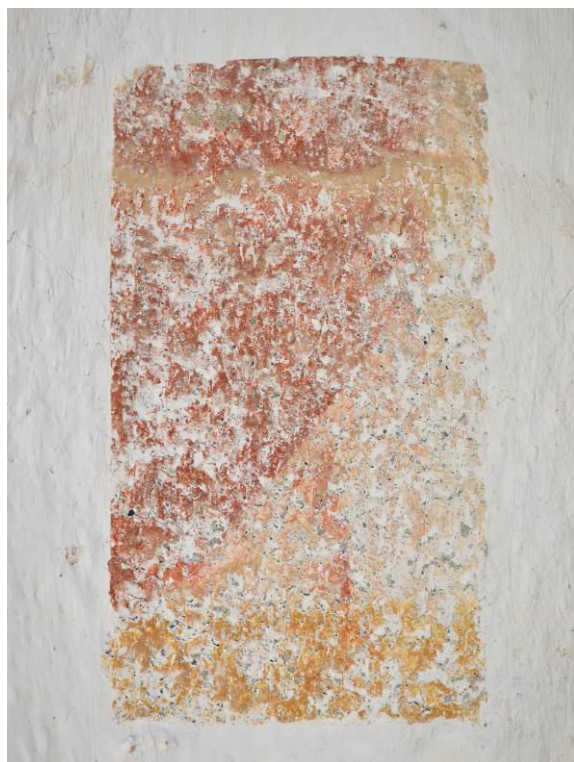
Vue du sondage n°10

Sur le sondage 10, on reconnaît une portion de la frise de losange observée sur le mur situé en face.

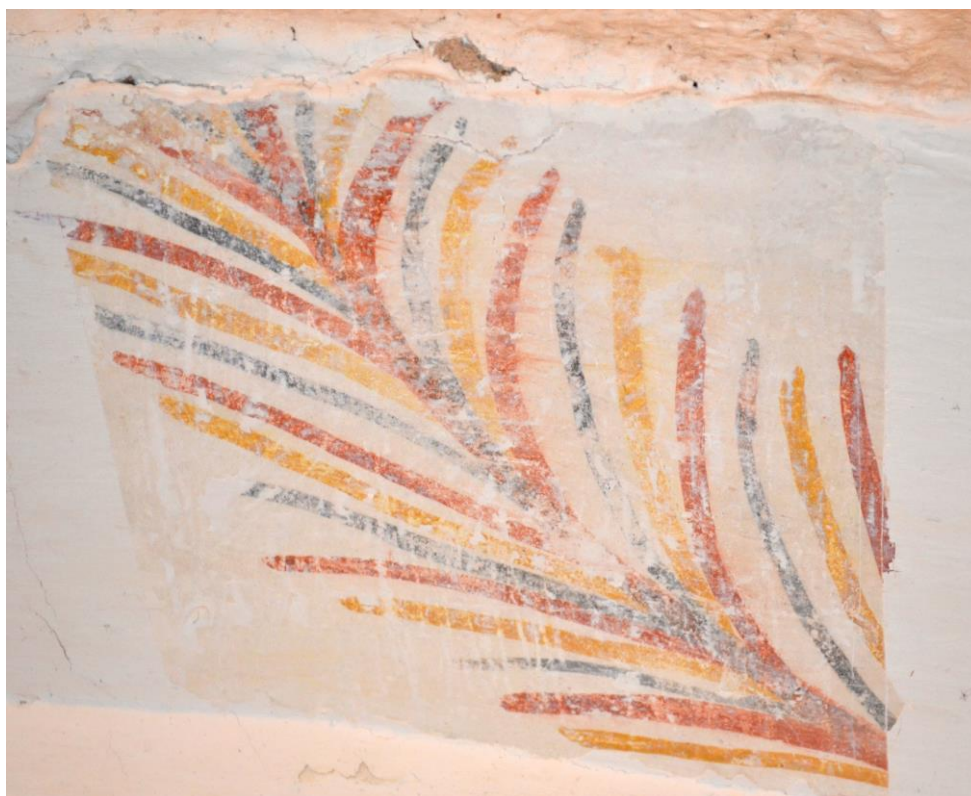
Vue du sondage n°11

Ce motif est réalisé, comme pour les élévations, sur stuc blanc recouvrant un enduit de chaux et de sable.

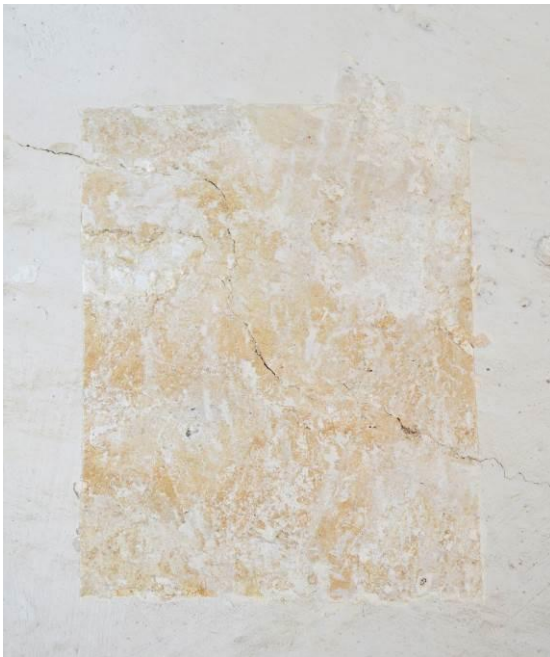
Vue du sondage n°12

Les dégagements 12 et 13 ne permettent pas d'observer de décor. On observe directement la pierre des maçonneries sous les multiples couches de chaux. La nature de la pierre varie selon les éléments de maçonnerie. Au niveau du sondage 13, qui correspond à un arc roman d'origine, on observe une pierre de grison. En revanche, le sondage 12, qui correspond à un ajout du XVI^{ème} siècle, révèle un calcaire de couleur claire.

Dans les deux cas, aucune trace de polychromie n'est visible.

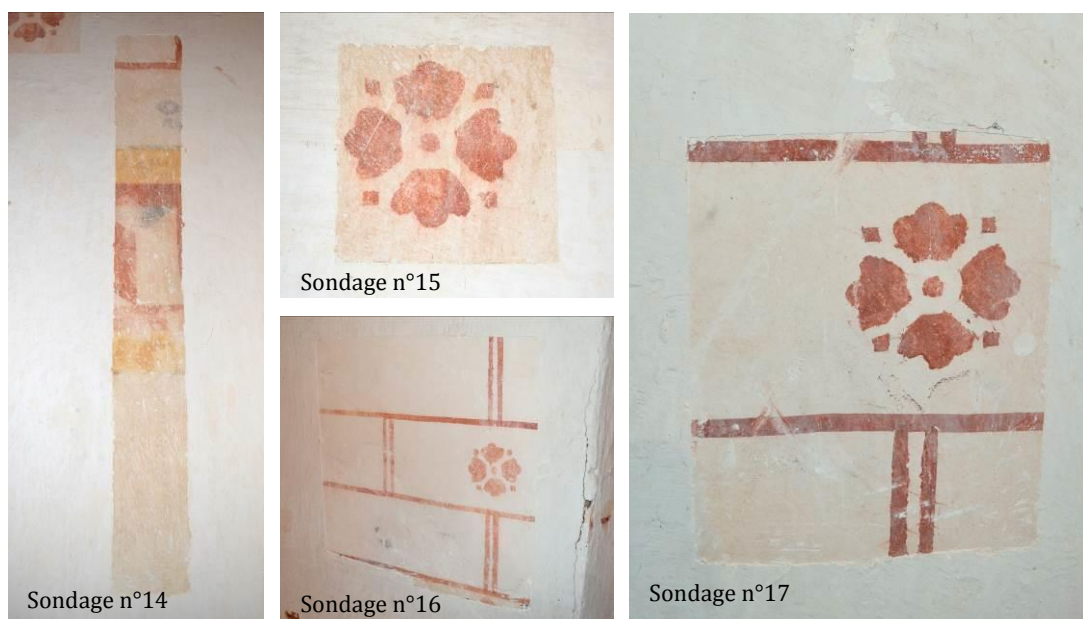
Le sondage n°14 permet entre autre de retrouver la frise de losanges rouges déjà observée dans la première travée. Les sondages 15, 16 et 17 mettent en évidence d'autres portions de faux joints avec des motifs de fleurs rouges à quatre pétales.

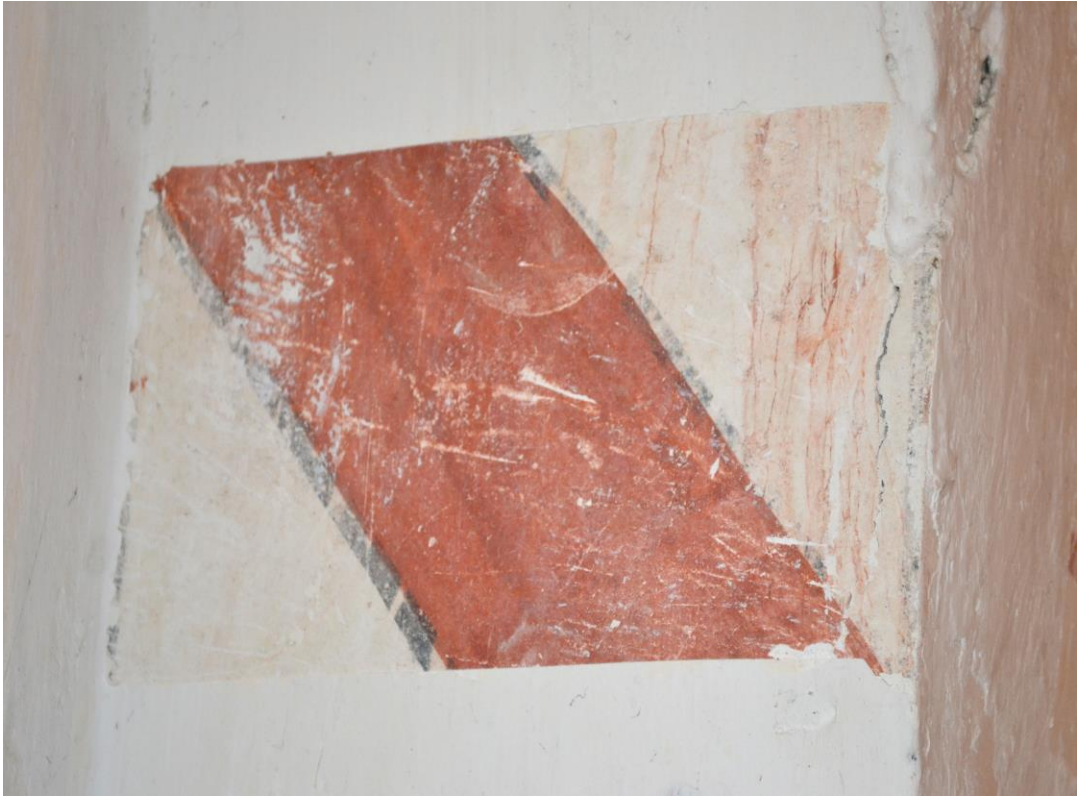
Vue du sondage n°18

Le sondage n°18 a été réalisé sur l'intrados de l'arc en plein cintre engagé dans le parement. Il présente un décor de bandes rouges entourés de fins liserés noirs sur un fond blanc.

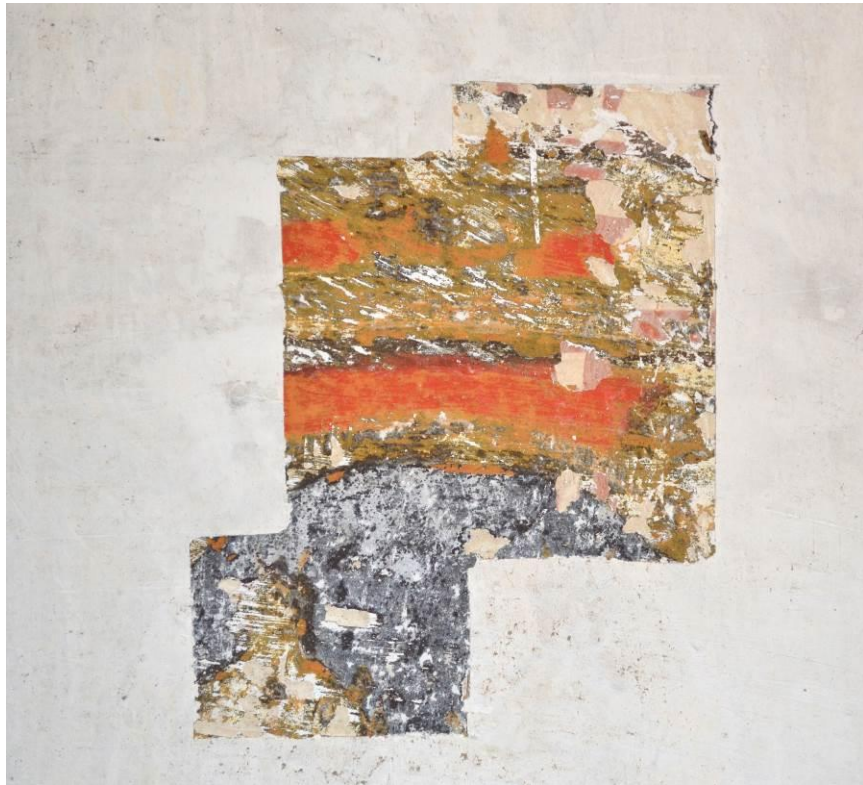
Vue du sondage n°19

Le sondage 19 permet quant à lui de constater que la litre funéraire est également présente sur ce parement.

10		Badigeon blanc actuel
9		Badigeon blanc
8		Badigeon blanc
7		Badigeon blanc
6		Badigeon blanc
5		Badigeon blanc
4		Litre funéraire
3		Décor à faux joints rouges
2		Stuc blanc
1		Enduit chaux et sable
S		Maçonnerie

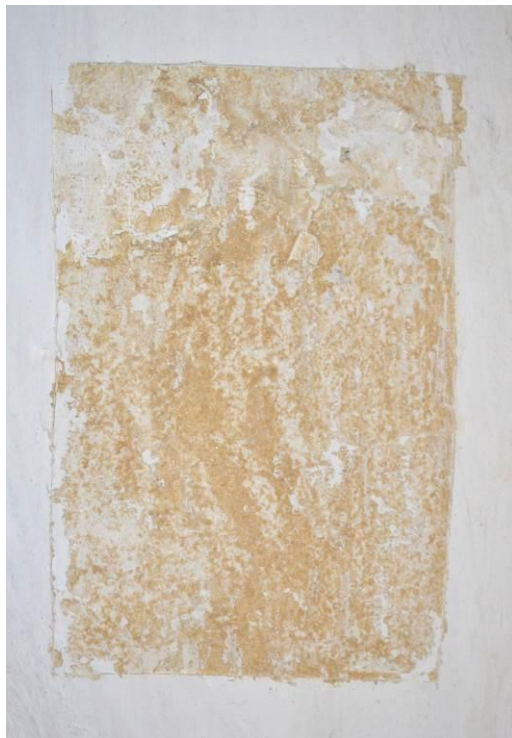
Vue du sondage n°20

Ces deux dégagements permettent, comme pour les sondages 12 et 13, d'observer les deux types de pierre composant les maçonneries (grison et calcaire clair) mais ne révèlent aucun décor polychrome.

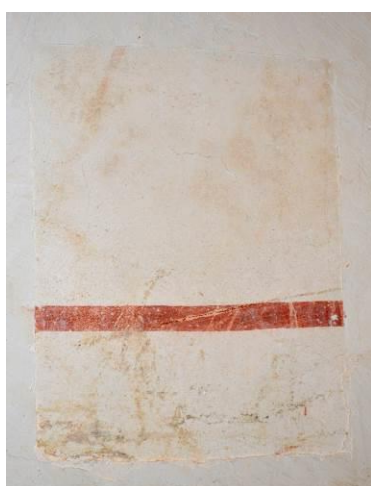
Sondage n°22

Ce parement présente la même stratigraphie que dans les autres travées mais nous sommes ici en présence de lacunes très importantes. De larges pans d'enduit ont été repris. Ces zones de lacunes sont visibles à travers les multiples couches de badigeon de chaux car l'aspect de surface de l'enduit de reprise est beaucoup plus granuleux et irrégulier que le stuc qui accueille les décors anciens.

Nous avons donc choisi de réaliser trois dégagements sur ce parement : le 22 en zone préservée, le 24 en zone reprise et le 23 à la limite entre ces deux types de zone.

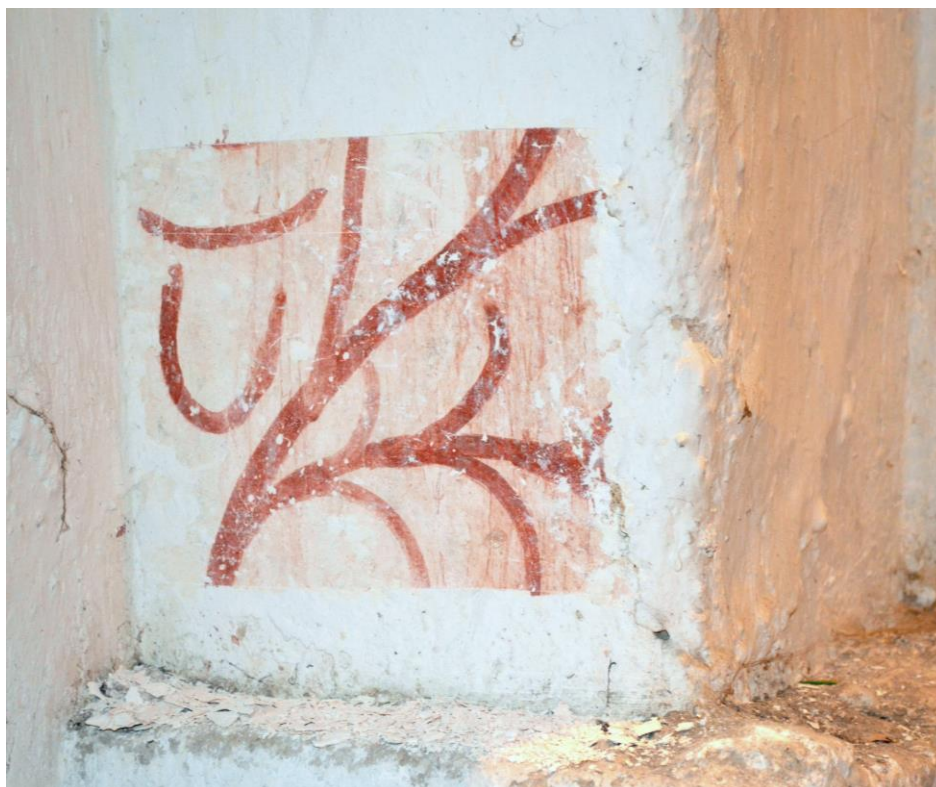
Vue du sondage n°25

Le sondage n°25, réalisé sur l'intrados de l'arc en plein cintre engagé dans le parement, met en évidence des rinceaux rouges contemporains du décor de faux joints. Ces rinceaux constituent à ce stade de nos investigations un motif encore inédit.

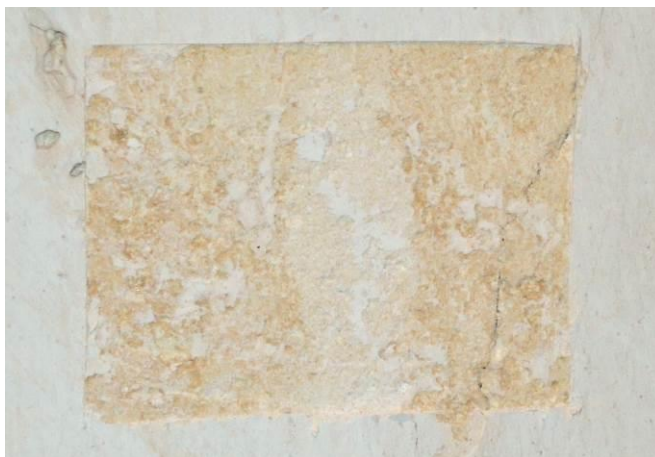
Vue du sondage n°26

Les sondages 26 et 27 ne permettent pas d'observer de décors. On ne trouve que la surface nue de la pierre calcaire sous les badigeons de chaux. Sur le sondage 27, on note toutefois un très léger spectre de teinte ocre rouge mais il est difficile de dire s'il s'agit d'un vestige de décor.

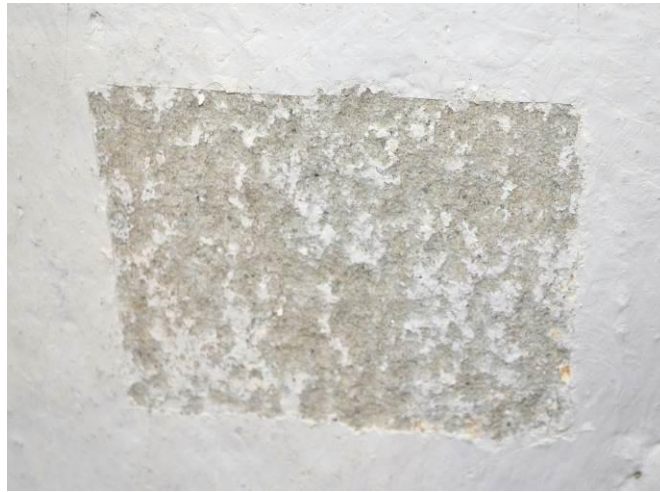
Vue du sondage n°28

Les dégagements 28 et 29 laissent quant à eux apparaître la pierre de grison des maçonneries originelles de la nef. Aucun décor particulier n'est visible.

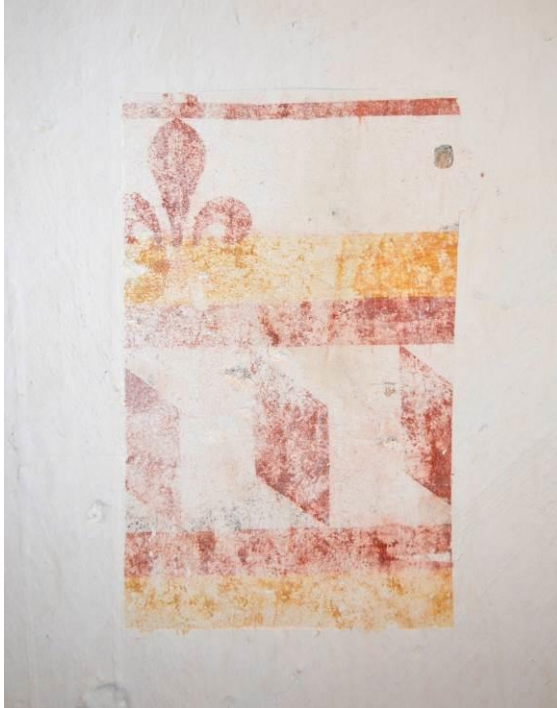
Vue du sondage n°30

Les deux dégagements effectués sur ce mur permettent d'observer encore une fois la frise qui délimite le décor de faux joints. Le sondage 31 permet de voir que cette frise, ordinairement horizontale, semble remonter verticalement à l'extrémité Est de la nef

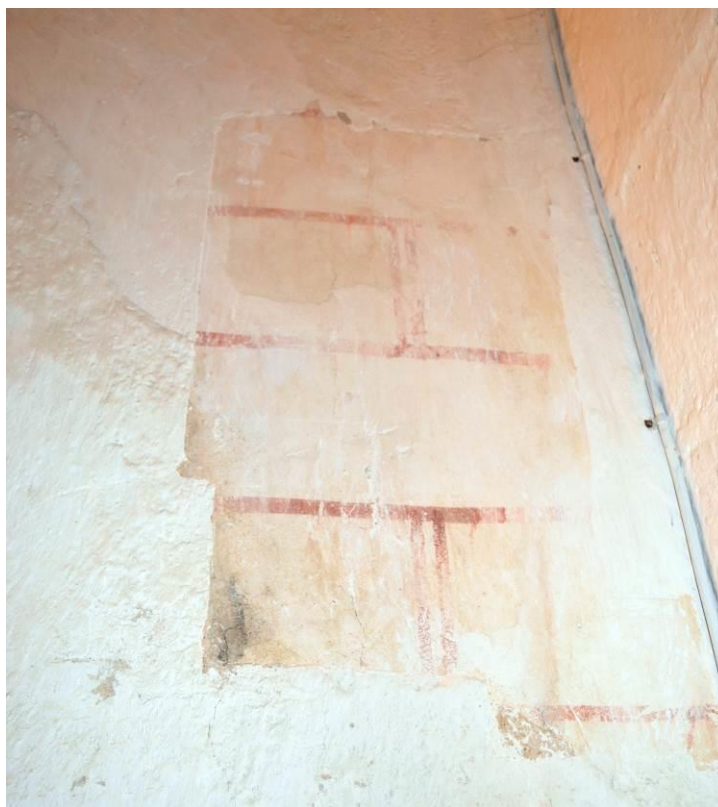
Vue du sondage n°32

Le sondage 32 correspond au seul vestige de faux joints que nous ayons pu retrouver sur une des élévations nord de la nef. En effet, dans les autres travées, les parements nord présentent le plus souvent la pierre à nu sous les couches de chaux. Ici le parement conserve une petite portion de faux joints de moins d'un mètre carré mais qui suffit à prouver que le décor de faux joint était sans doute présent uniformément sur les parements de la nef.

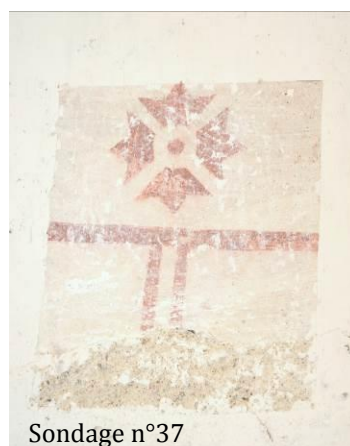
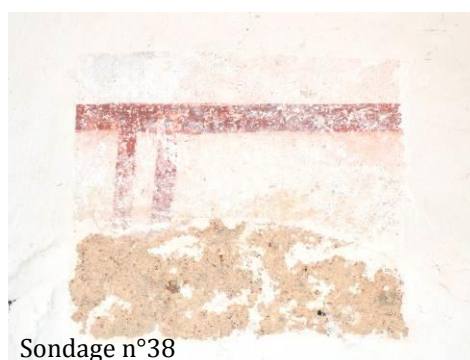
A ce niveau, la voûte présente de nombreux vestiges du décor à faux joints rouges. Les faux joints sont toutefois ici plus rapprochés, délimitant un appareil plus petit que sur les élévations. On remarque également des fleurs rouges plus simples que celles des élévations.

Nous avons choisi de réaliser les sondages au niveau des limites du décor, là où commencent les portions d'enduit de reprise qui sont ici de taille importante.

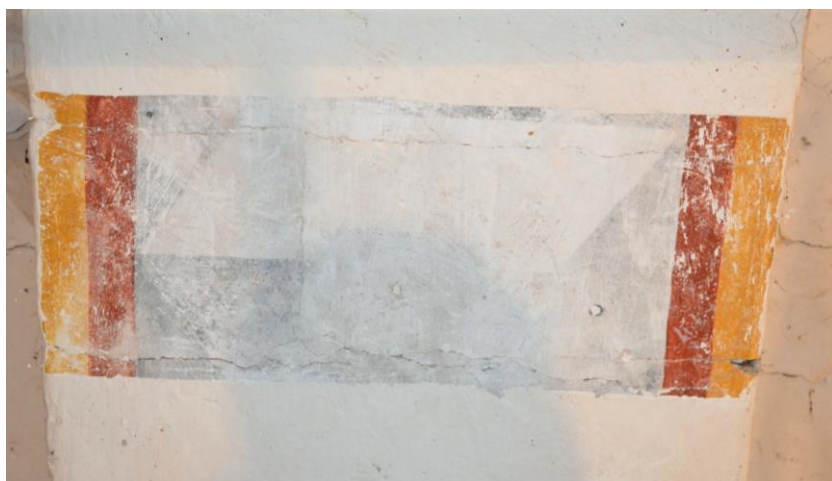
Vue du sondage n°39

Nous avons également sondé l'arc doubleau marquant la séparation entre la première et la deuxième travée. Le sondage n°39 a été réalisé sur l'intrados et le n°40 sur la tranche ouest. Les deux sondages ont révélé un très riche décor combinant des losanges et des rayures dans des teintes d'ocre jaune, de rouge et de noir.

Ce décor est contemporain des faux joints rouges.

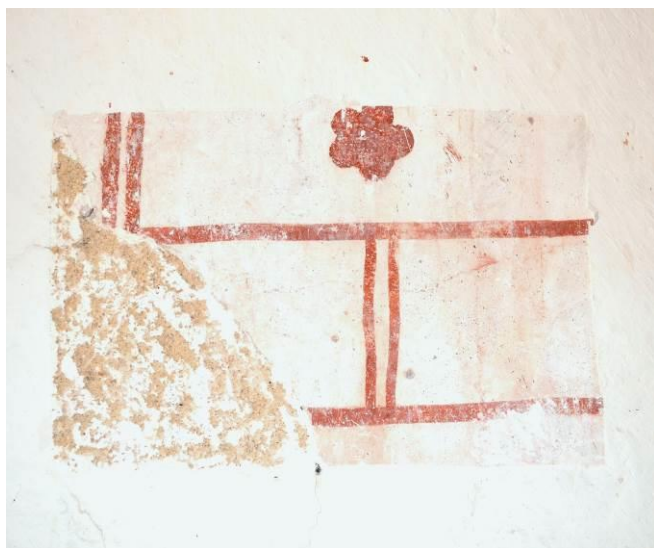
Vue du sondage n°41

Les sondages 41 et 42 permettent de confirmer les observations réalisées au niveau de la travée n°1.

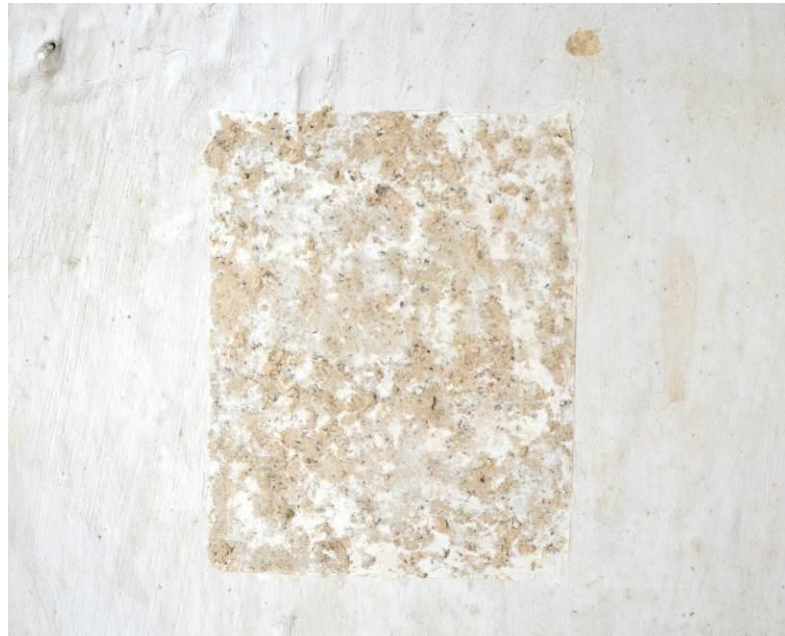
Vue du sondage n°43

Nous n'avons pas pu retrouver le décor de faux joints sur ce parement. En effet le dégagement des couches de chaux blanches permet d'observer un enduit de reprise de teinte brune tel que nous avons pu en observer dans d'autres zones de lacunes du décor de faux joint.

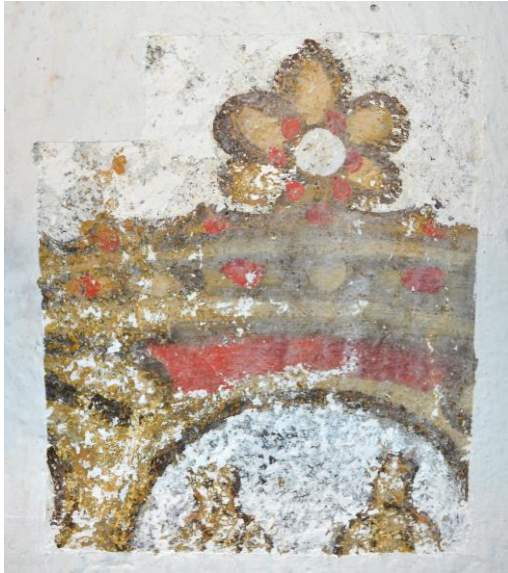
Vue du sondage n°44

En revanche, d'autres sondages ont montré que la litre funéraire est bien présente sur cette élévation. Le sondage 45 permet d'observer que le badigeon blanc contemporain de la litre est bien la première couche appliquée sur l'enduit de reprise. Si le décor de faux joints rouges a existé sur ce parement, il a donc été décapé puis remplacé par un enduit de reprise juste avant la réalisation de la litre funéraire.

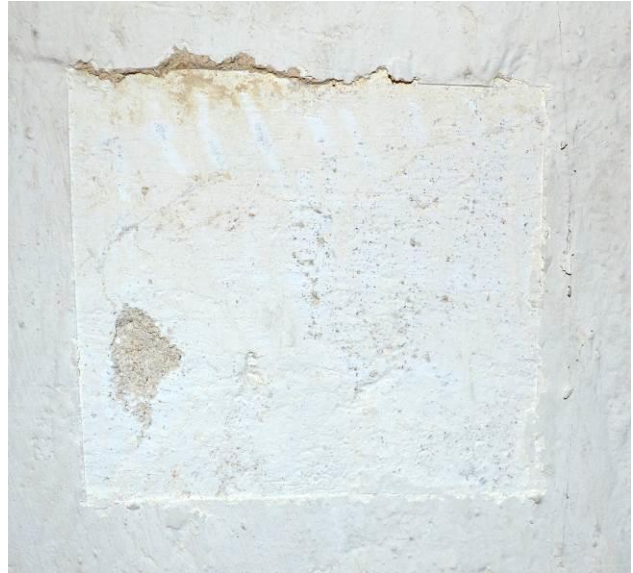
Vue du sondage n°45 : Badigeon contemporain de la litre

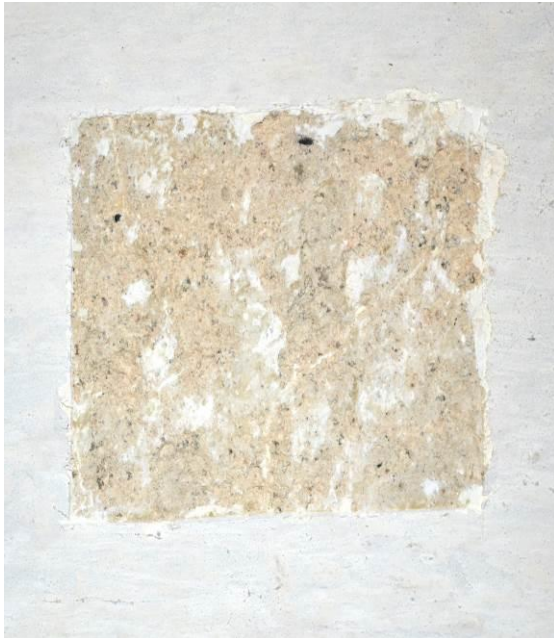
Vue du sondage n°46

Les dégagements 46, 47 et 48 semblent montrer que la majorité de ce parement n'accueille plus aucune trace de décor polychrome. On retrouve en effet au niveau de ces sondages la surface nue de la pierre calcaire ou l'enduit de reprise dont nous avons parlé au point précédent.

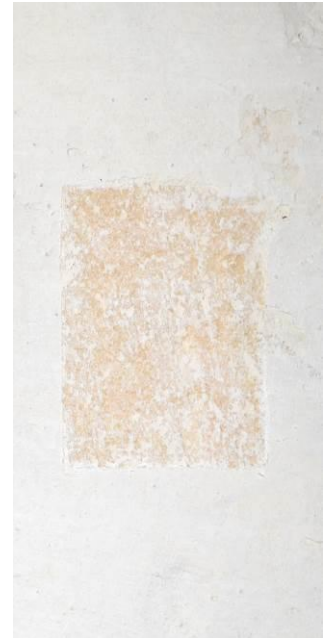
Vue du sondage n°48

8		Badigeon blanc
7		Badigeon blanc
6		Badigeon blanc
5		Badigeon blanc
4		Badigeon blanc
3		Badigeon blanc
2		Badigeon blanc
1		Enduit de reprise
S		Maçonnerie

Au milieu du mur, on trouve toutefois quelques vestiges de décor ocre jaune et noir réalisé à la surface d'un enduit de chaux et de sable. Ces traces sont très lacunaires et ne sont présentes que sur une très petite surface.

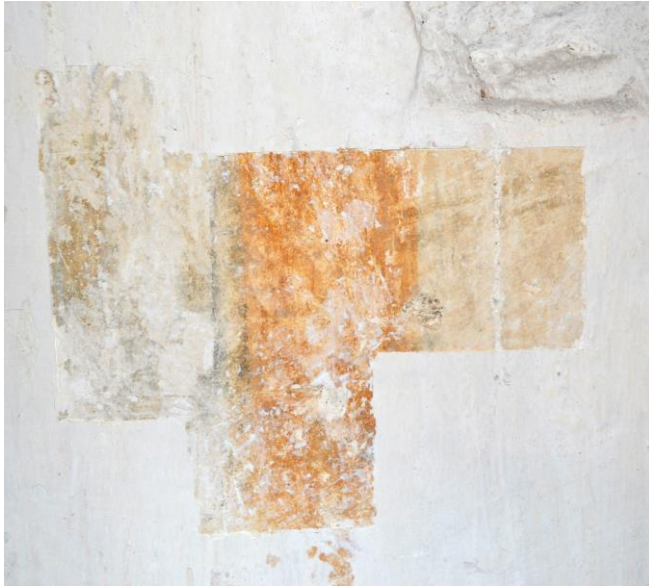
Vue du sondage n°49

8		Badigeon blanc
7		Badigeon blanc
6		Badigeon blanc
5		Badigeon blanc
4		Badigeon blanc
3		Badigeon blanc
2		Badigeon blanc
1		Décor ocre jaune
S		Enduit chaux et sable
S		Maçonnerie

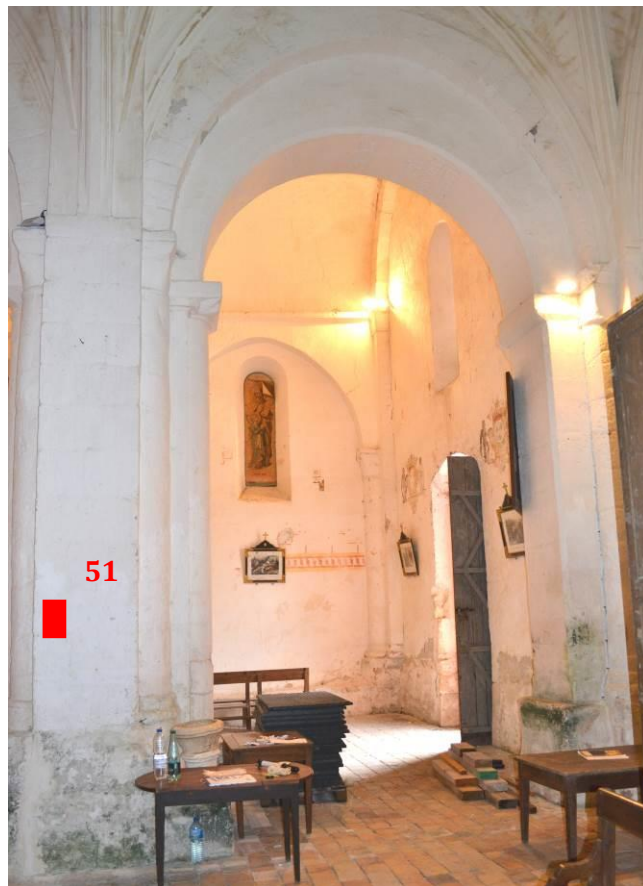
Localisation exacte du sondage

Aucun décor ne subsiste sur ce pilier. Les badigeons de chaux recouvrent directement la maçonnerie de grison.
