Reignac Église Saint Pierre-ès-liens Sondages en recherche de polychromies

Rapport d'investigations

ÉTUDES POUR LA CONSERVATION
DES MONUMENTS HISTORIQUES

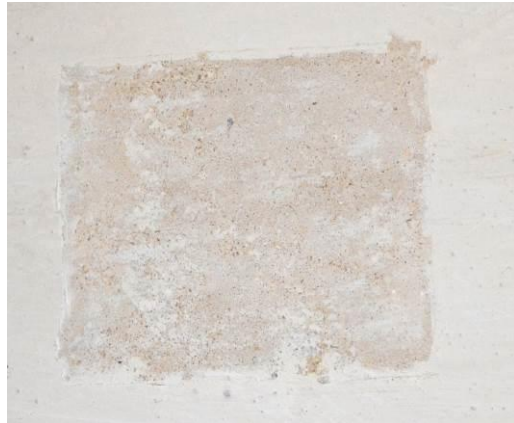
Vue du sondage n°52

Il semble que la grande majorité du parement ne présente pas de décor polychrome. Les dégagements 52 et 53 ne permettent d'observer que des surfaces d'enduit caractéristiques des enduits de reprise déjà rencontrés.

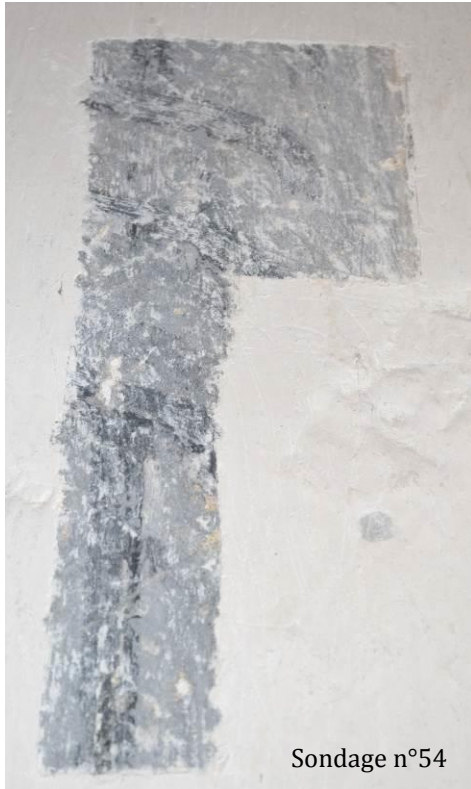
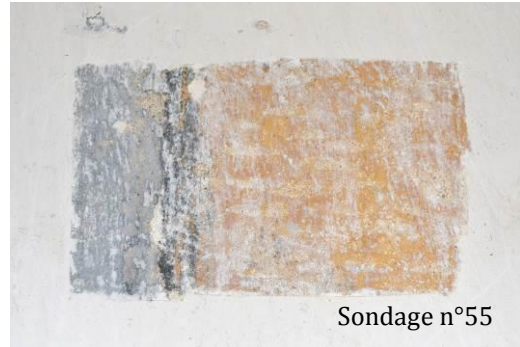
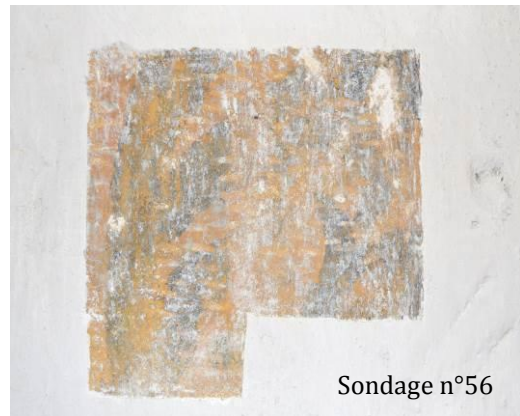
On retrouve toutefois une petite portion d'enduit ancien servant de support à un décor noir et ocre jaune. Ce décor est très difficile à dégager en raison de la forte adhérence des couches de chaux qui le recouvrent et du caractère légèrement pulvérulent de l'enduit support.

Nous ne sommes pour le moment pas en mesure de déterminer avec certitude la nature de ce décor.

La place de ce décor dans la stratigraphie est identique à celle du décor à faux joints rouges, excepté l'absence du stuc blanc.

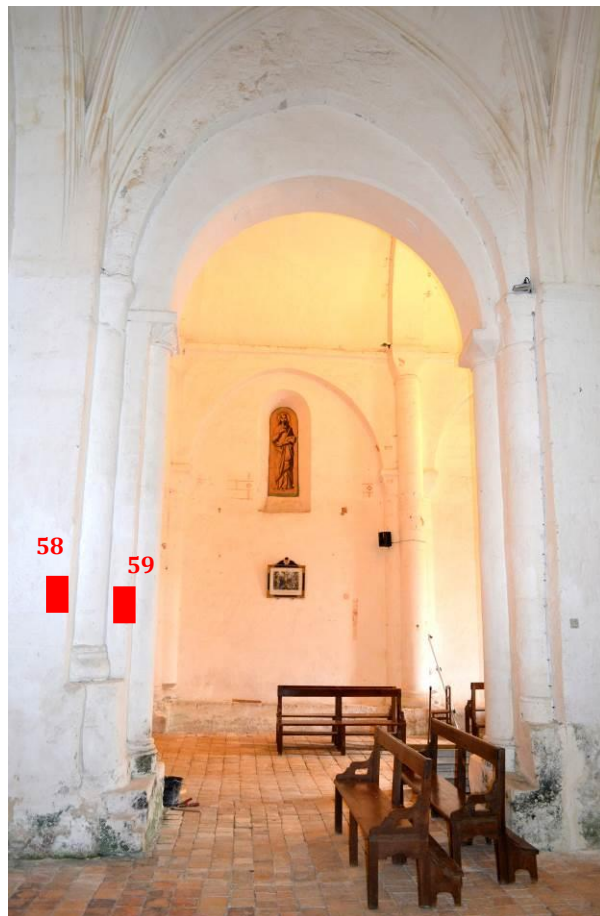
Localisation exacte des sondages

Encore une fois, pas de décor sur ce pilier. Aucune teinte n'est visible entre les couches de chaux et la pierre des maçonneries.

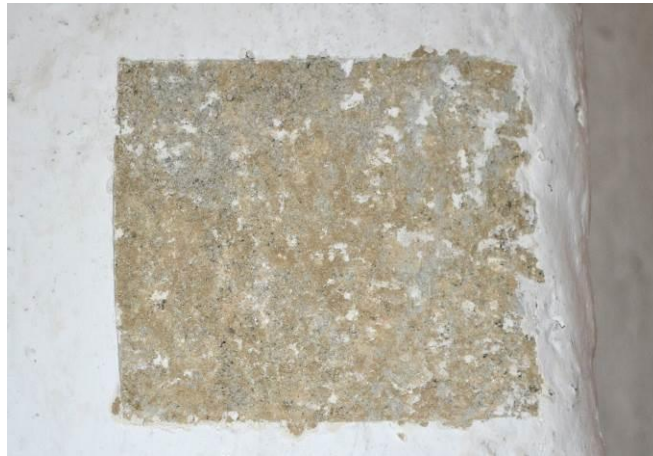
Vue du sondage n°58 : pierre de grison

7		Badigeon blanc
6		Badigeon blanc
5		Badigeon blanc
4		Badigeon blanc
3		Badigeon blanc
2		Badigeon blanc
1		Badigeon blanc
S		Maçonnerie de grison

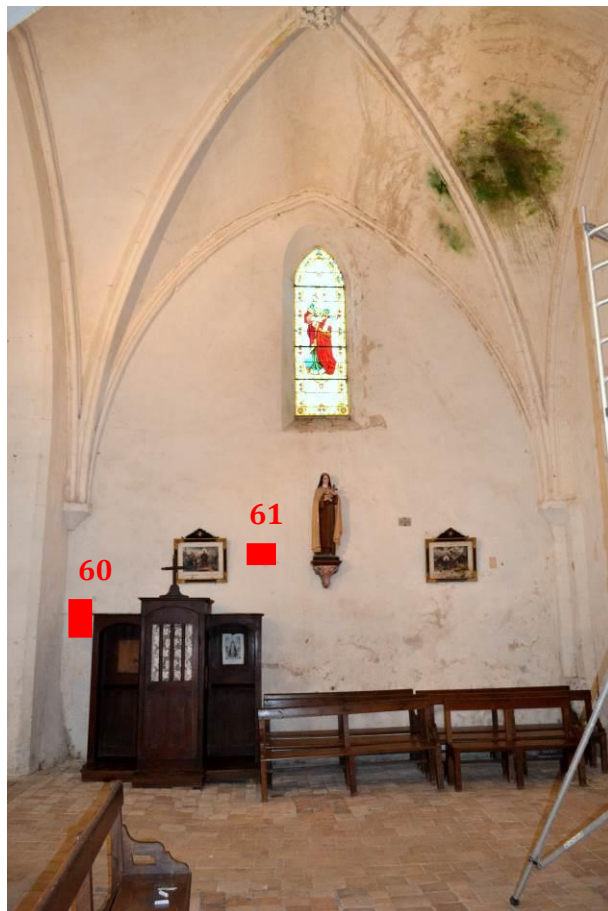
Localisation exacte des sondages

On trouve sur ce parement une stratigraphie différente de celles que nous avons pu voir jusqu'ici. En effet les maçonneries sont ici directement recouvertes par un badigeon blanc fortement encrassé qui semble relativement ancien. Ce premier badigeon est recouvert par un enduit de chaux et de sable qui sert de support à un badigeon de couleur beige. Ce dernier est recouvert par six couches blanches de badigeon de chaux.

On ne trouve donc pas ici de décor polychrome mais le premier badigeon blanc est intéressant car il pourrait s'agir d'une couche médiévale datant du remaniement de la chapelle au XIV^{ème} siècle. Cela reste toutefois une hypothèse difficile à confirmer en l'absence de tout élément figuré.

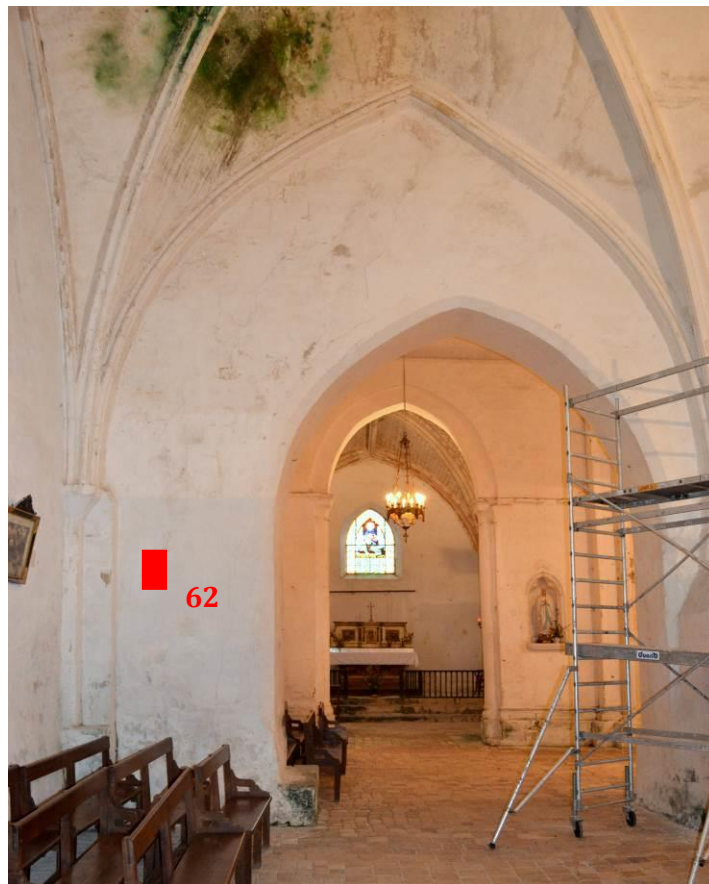
Localisation exacte du sondage

Aucun décor polychrome n'est visible ici. Le dégagement met en évidence un enduit de chaux et de sable directement recouvert par les différentes couches de chaux blanche.

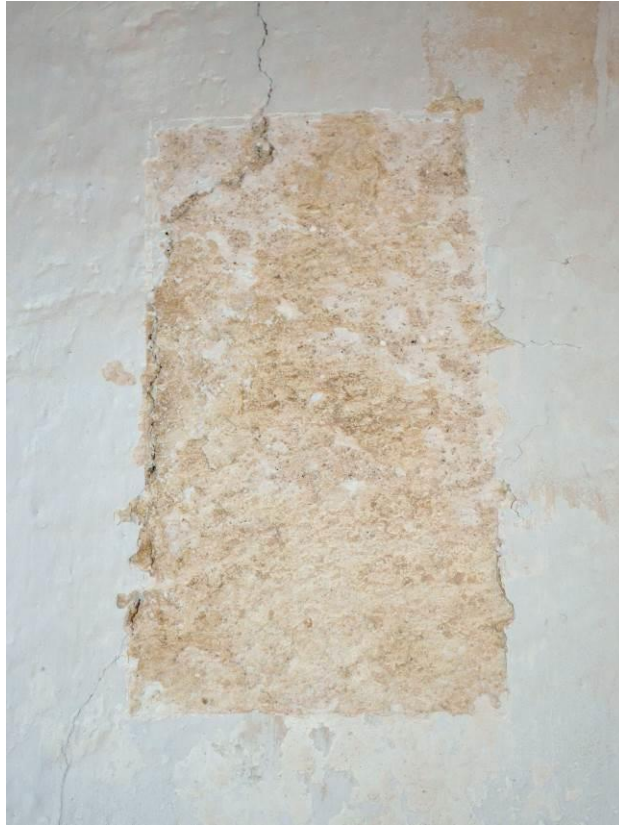
Vue du sondage n°62

8		Badigeon blanc
7		Badigeon blanc
6		Badigeon blanc
5		Badigeon blanc
4		Badigeon blanc
3		Badigeon blanc
2		Badigeon blanc
1		Enduit
S		Maçonnerie

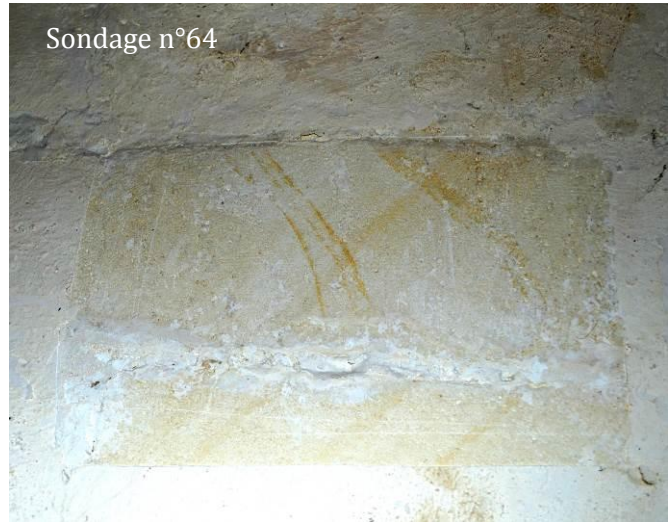
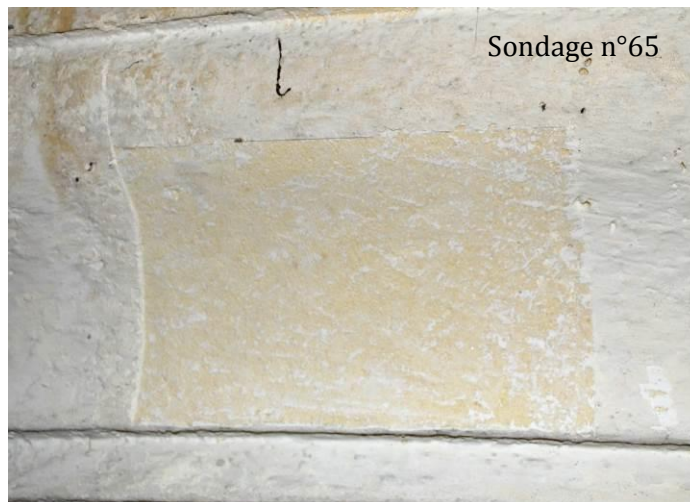
Le dégagement des multiples couches de chaux ne permet d'observer que la surface nue de la pierre calcaire qui constitue les maçonneries des voûtes. Nous n'avons pu retrouver aucune trace de décor.

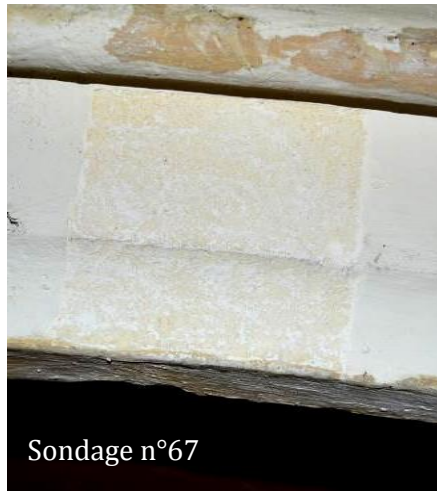
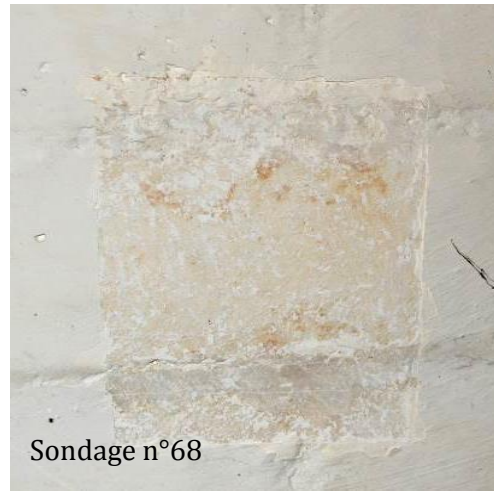
Le constat est ici le même que sur la voûte de la première travée. Les couches de chaux recouvrent directement la pierre calcaire des maçonneries.

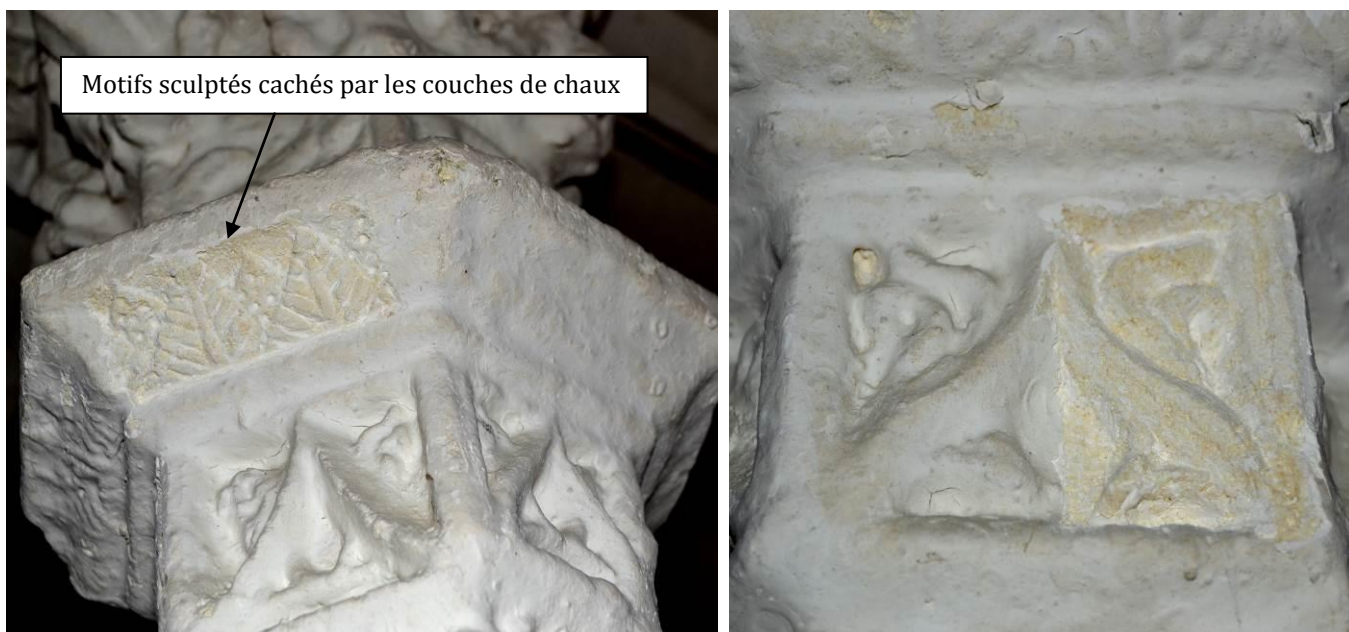
Nous avons également sondé la clé de voûte pendante de cette travée et n'avons pu retrouver aucune trace de décor. En revanche, le retrait des couches de chaux, qui forment ici une épaisse gangue, a permis de mettre au jour des détails sculptés d'une extrême finesse.

Vue des dégagements réalisés sur la clé de voûte

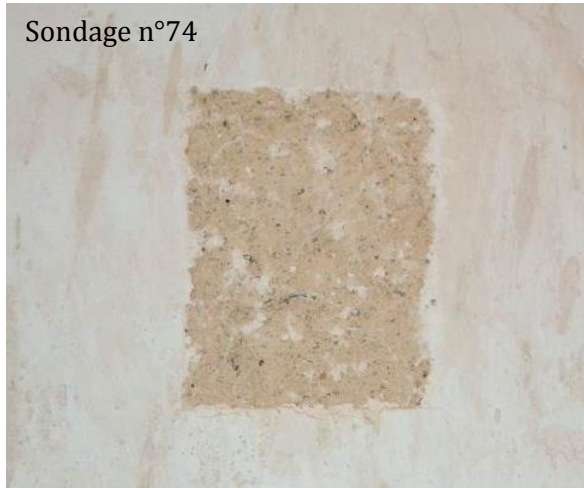
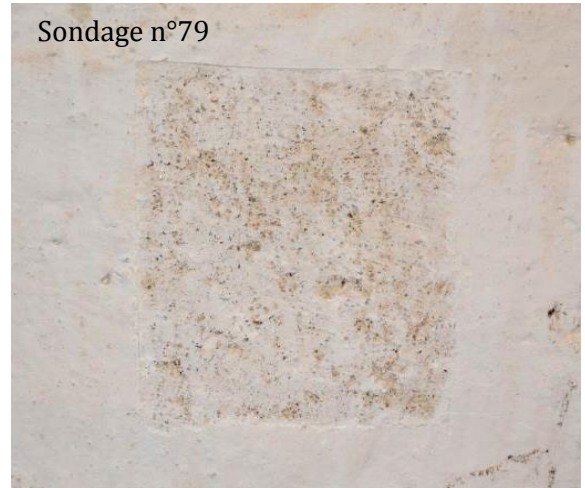
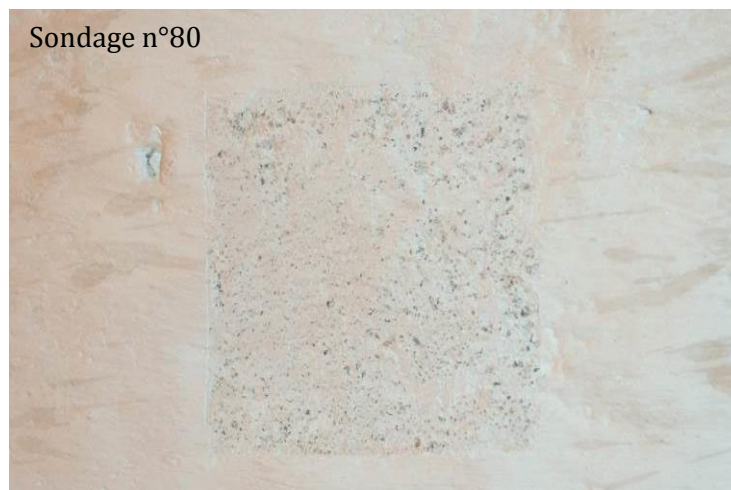
On note toutefois de nombreuses lacunes sur ces parements. Beaucoup de zones ont été reprises avec un enduit de chaux et de sable puis badigeonnées en blanc. Le parement est ainsi totalement repris et l'on n'y retrouve aucune trace de décor.

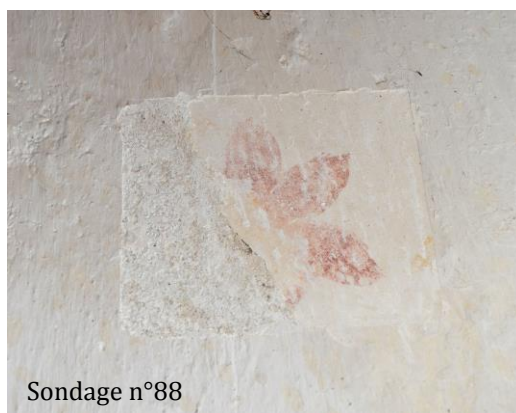
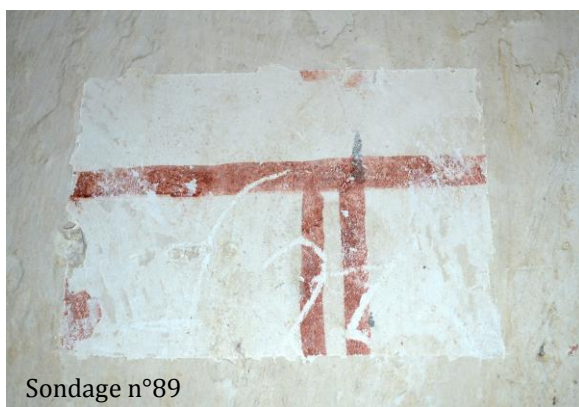
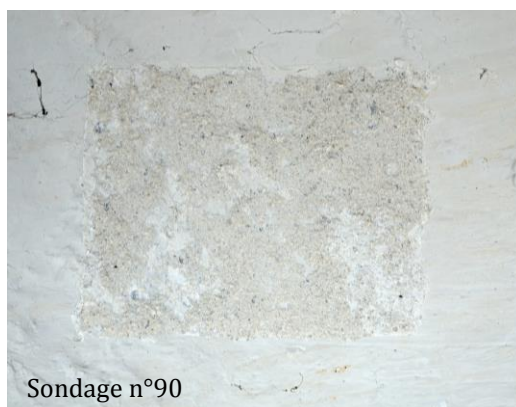
Ce bras du transept conserve peu de décors. La plupart des surfaces ont été reprises, excepté quelques pans d'enduit ancien conservant un décor de faux joints rouges très abimé.

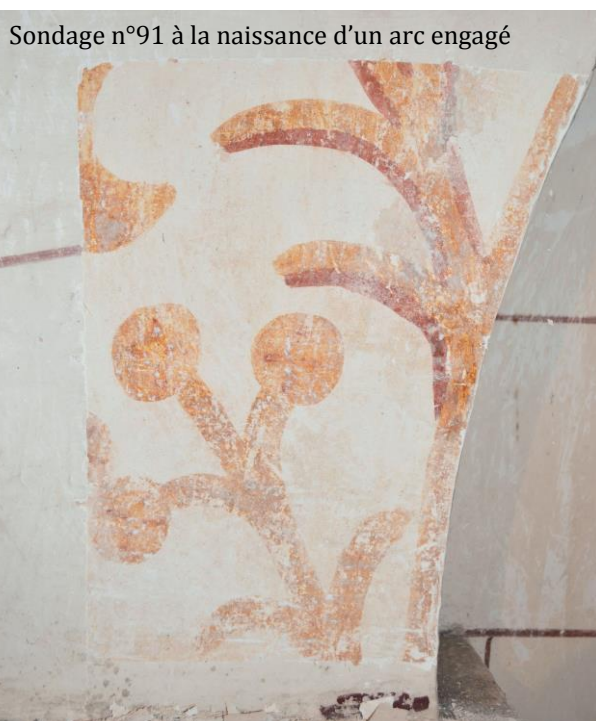
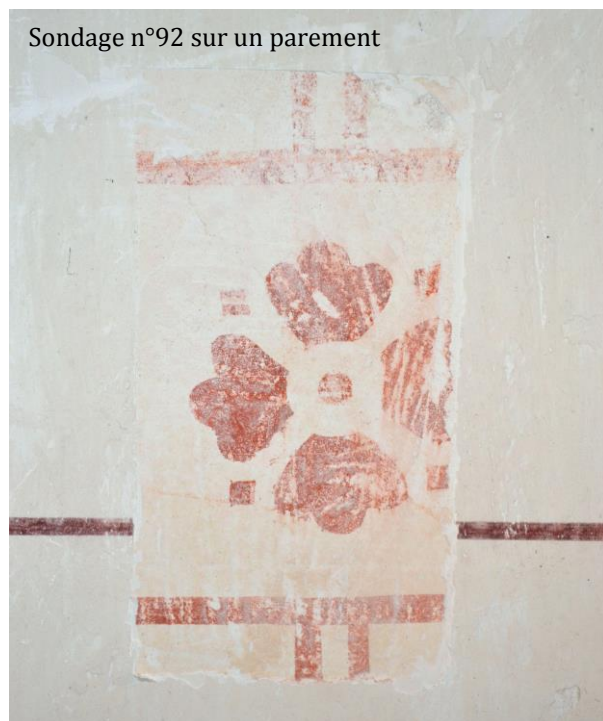
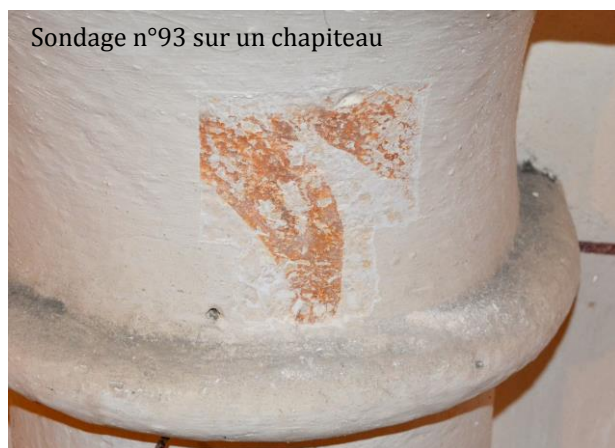
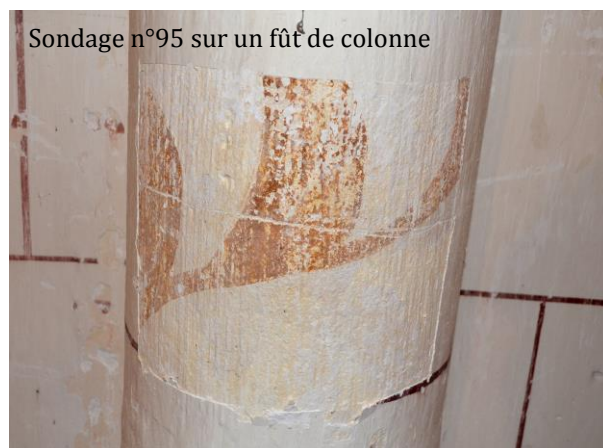
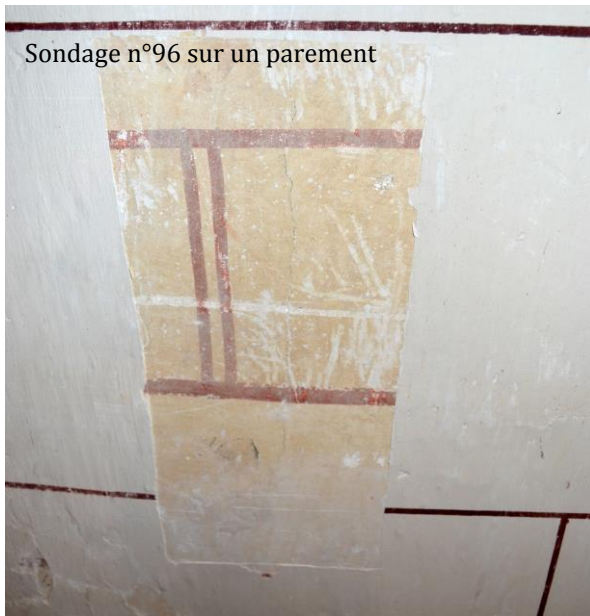
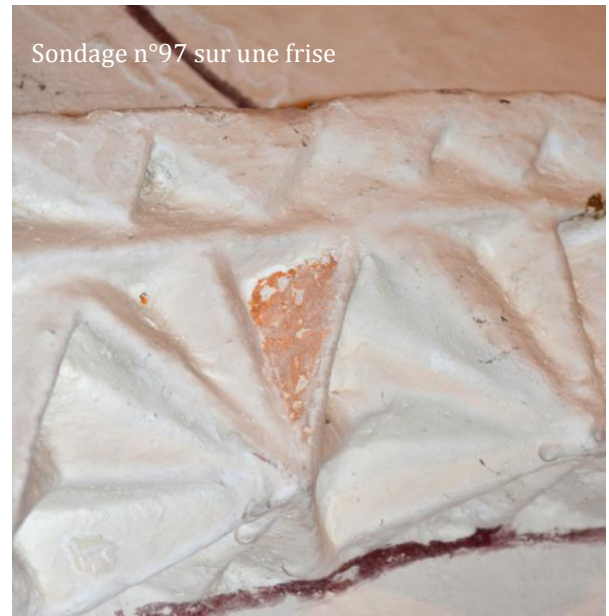
Les parements et les ébrasements de baies portent le décor de faux joint déjà décrit plus haut, agrémenté de fleurs rouges à quatre pétales et de fleurs de lys.

Les frises qui ornent le dessus des arcs sont quant à elles peintes alternativement en ocre jaune et en ocre rouge. Les mascarons intégrés à ces frises et qui surplombent chaque colonne sont également polychromes.

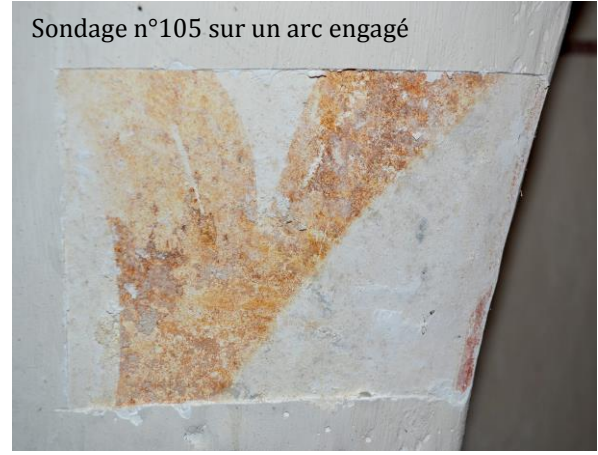
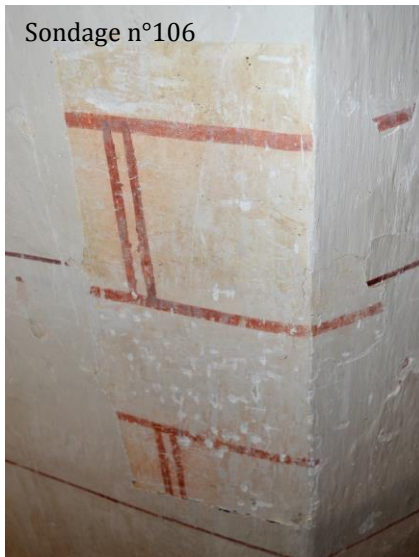
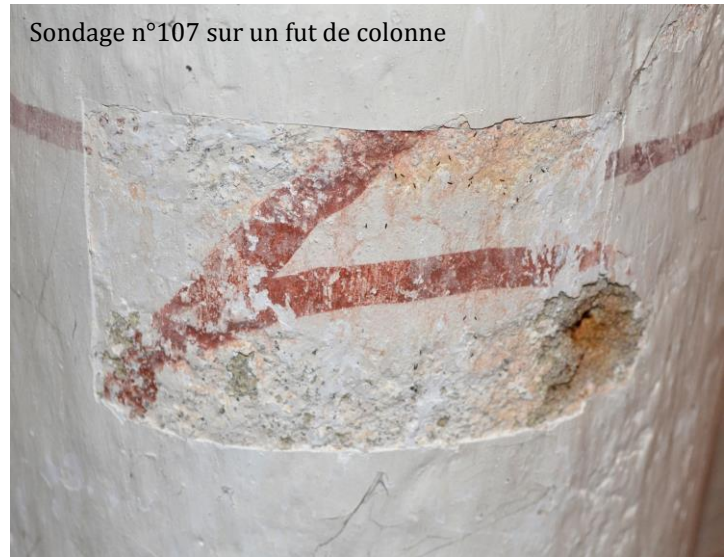
On retrouve le même type de décor dans la moitié sud. On peut donc affirmer que toutes les élévations du chœur portent des vestiges importants et relativement bien conservés du décor de faux joint rouges.

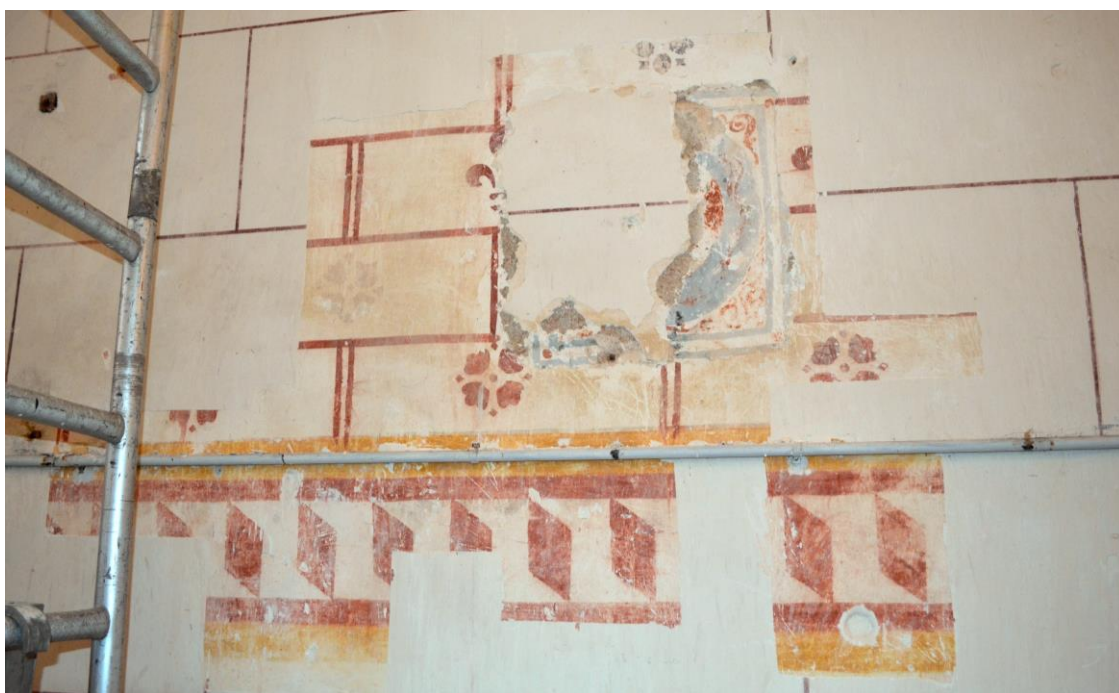
Vue du dégagement n°108

Cet élément isolé est toutefois très fortement abimé et toute sa partie centrale a été détruite, ce qui rend complexe l'identification du motif.

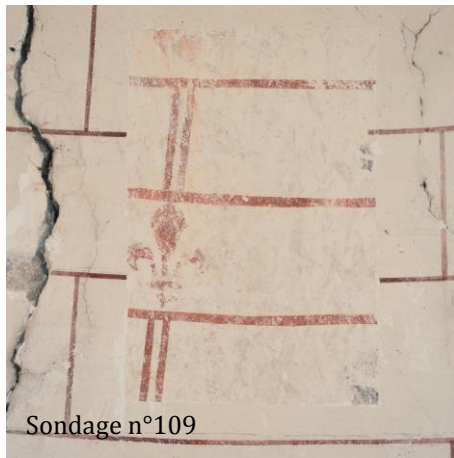
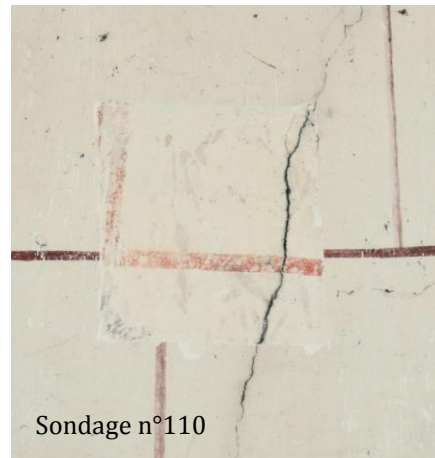
Les sondages 109, 110 et 111 permettent d'observer sur la voûte en cul de four les faux joints rouges du décor XVI^{ème} siècle.

10		Faux joints 1882
9		Badigeon blanc
8		Badigeon blanc
7		Badigeon blanc
6		Badigeon blanc
5		Badigeon blanc
4		Badigeon blanc
3		Décor à faux joints rouges
2		Stuc blanc
1		Enduit chaux et sable
S		Maçonnerie

Stratigraphie des différents décors

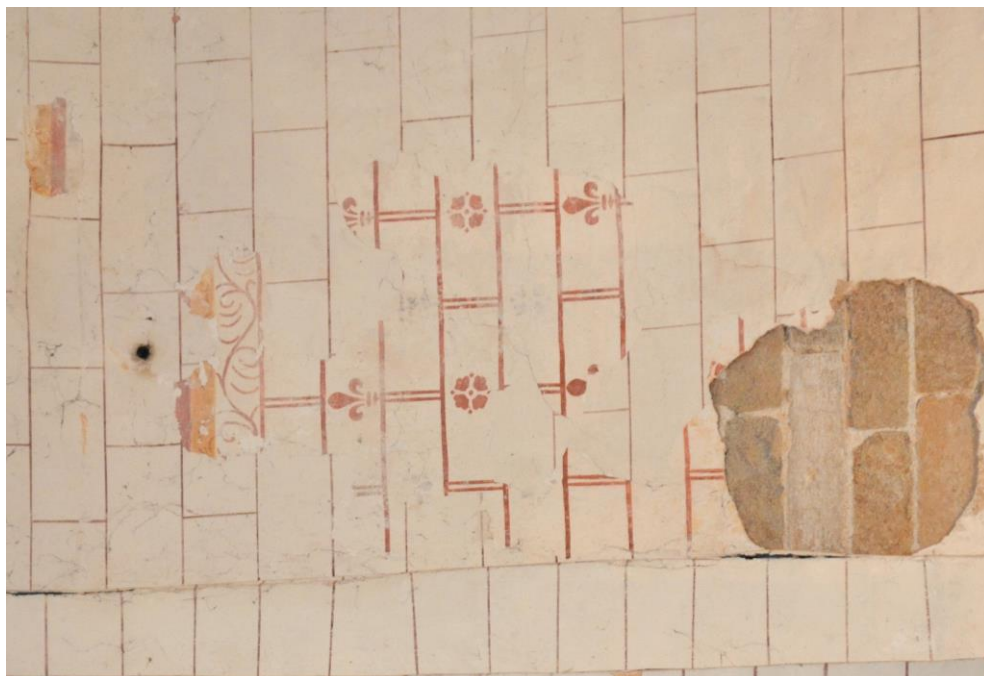
Vue du sondage n°112

Le sondage 112 correspond en fait à une portion de décor déjà apparente lors de notre arrivé sur site. On peut ainsi observer un pan important du décor de faux joints présent sur la voûte. On remarque également, en partie centrale, une frise bordée de rinceaux.

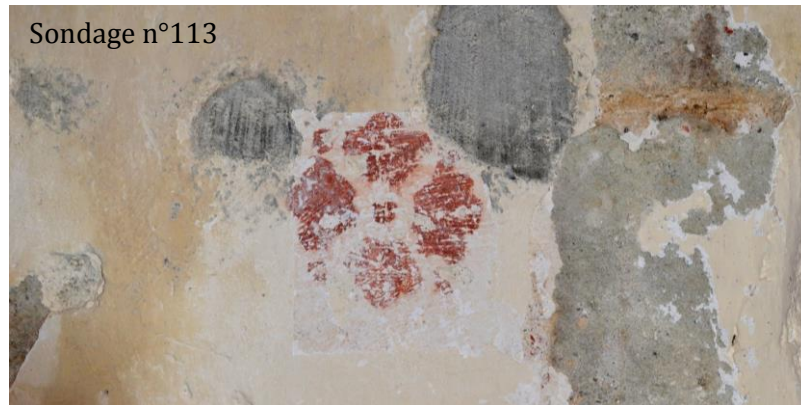
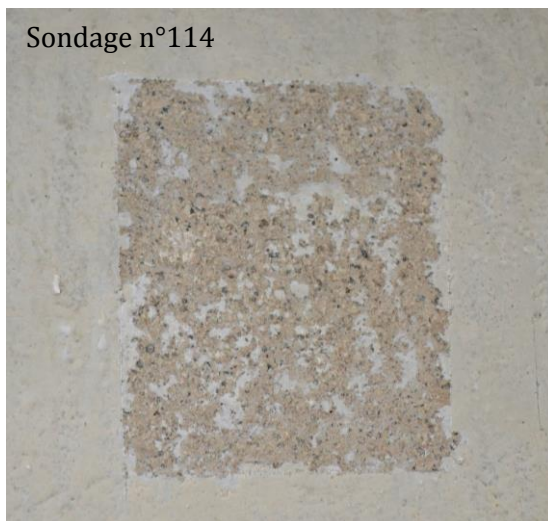
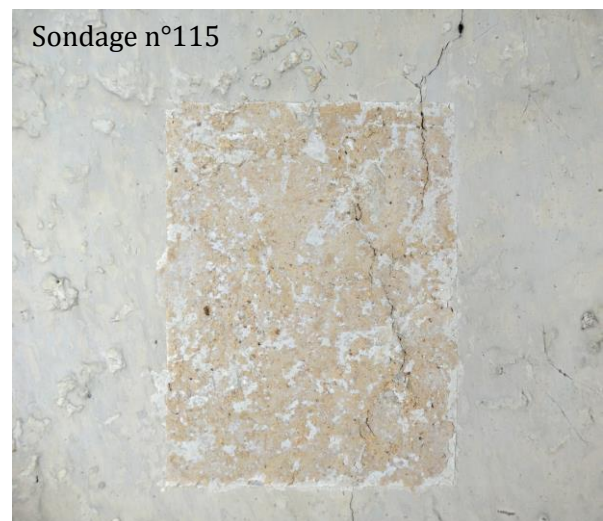
Il reste très peu de décor dans l'absidiole. On retrouve des traces sur quelques centimètres carrés à droite du pilier nord mais tout le reste de la zone présente soit la maçonnerie à nue, soit des enduits de reprises recouverts de plusieurs couches de chaux.

1		Badigeon blanc
9		Badigeon blanc
8		Badigeon blanc
7		Badigeon blanc
6		Badigeon blanc
5		Badigeon blanc
4		Badigeon blanc
3		Décor faux joints rouges
2		Stuc blanc
1		Enduit chaux et sable
S		Maçonnerie

Stratigraphie de la zone près du pilier nord

8		Badigeon blanc
7		Badigeon blanc
6		Badigeon blanc
5		Badigeon blanc
4		Badigeon blanc
3		Badigeon blanc
2		Badigeon blanc
1		Enduit de reprise
S		Maçonnerie

Stratigraphie du reste de l'absidiole

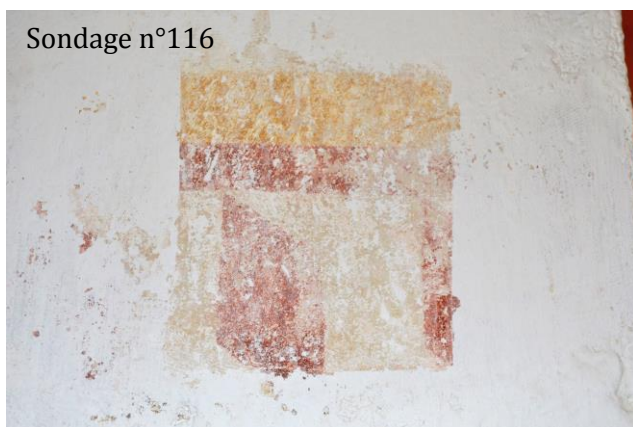
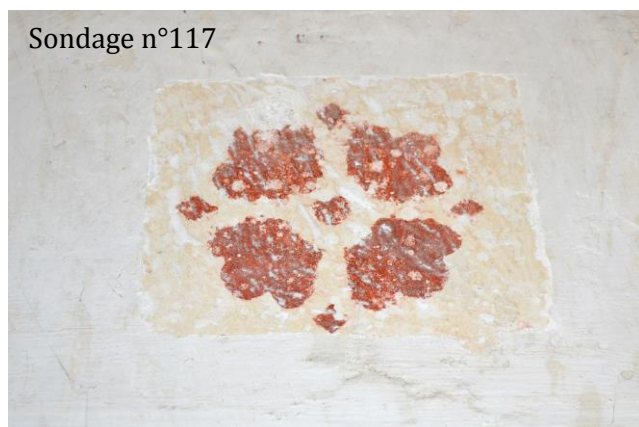
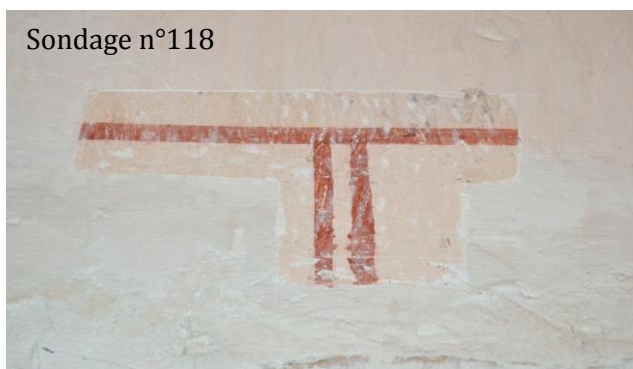
Les sondages réalisés sur les parements de cette chapelle révèlent un décor conservé sur une bonne partie des surfaces.

10		Badigeon blanc actuel
9		Badigeon blanc
8		Badigeon blanc
7		Badigeon blanc
6		Badigeon blanc
5		Badigeon blanc
4		Badigeon blanc
3		Décor à faux joints rouges
2		Stuc blanc
1		Enduit chaux et sable
S		Maçonnerie

Stratigraphie des différents décors

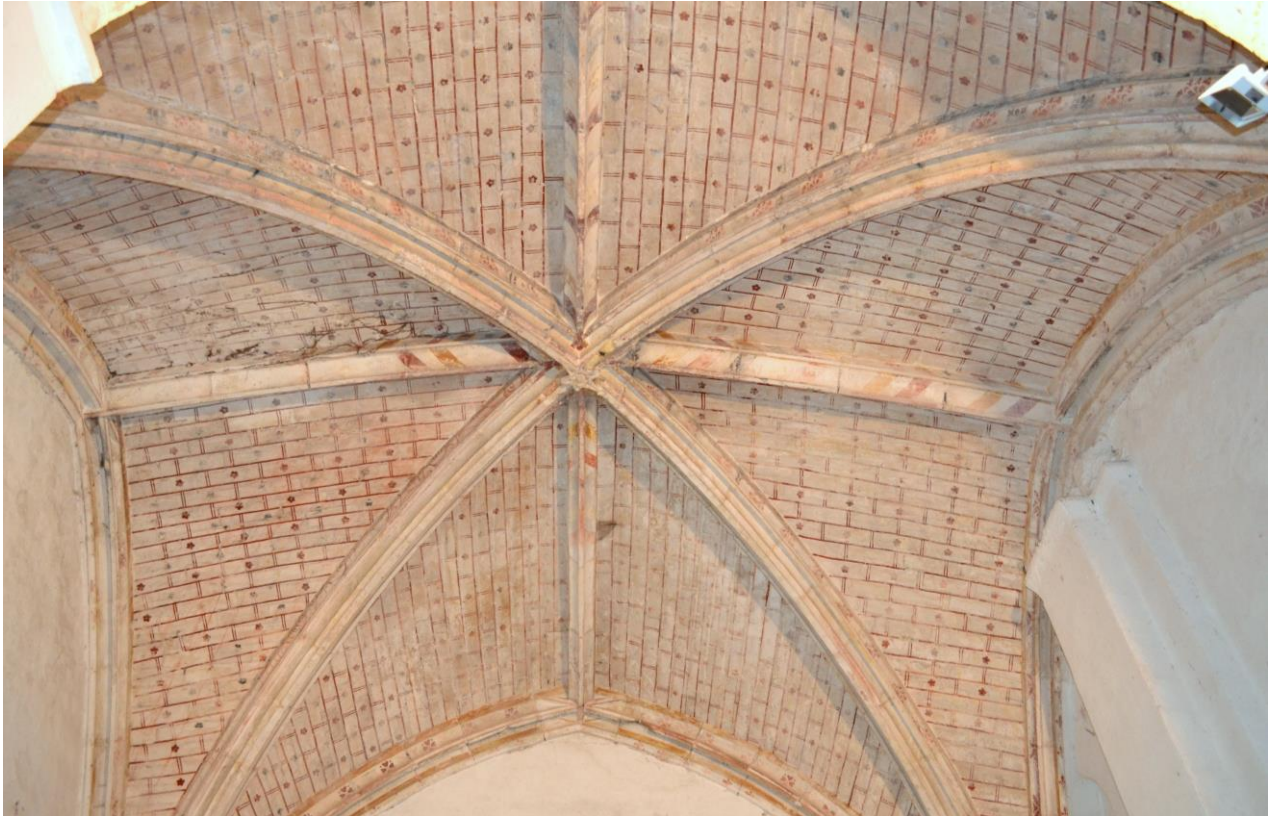
Cette chapelle est également intéressante car elle comporte une voûte accueillant un décor non recouvert de chaux. Le badigeon blanc s'arrête en effet au niveau des retombées des nervures. On retrouve sur la voûte les faux joints rouges et les motifs du décor XVI^{ème} siècle observé en d'autres endroits.

Vue du décor en place sur la voûte

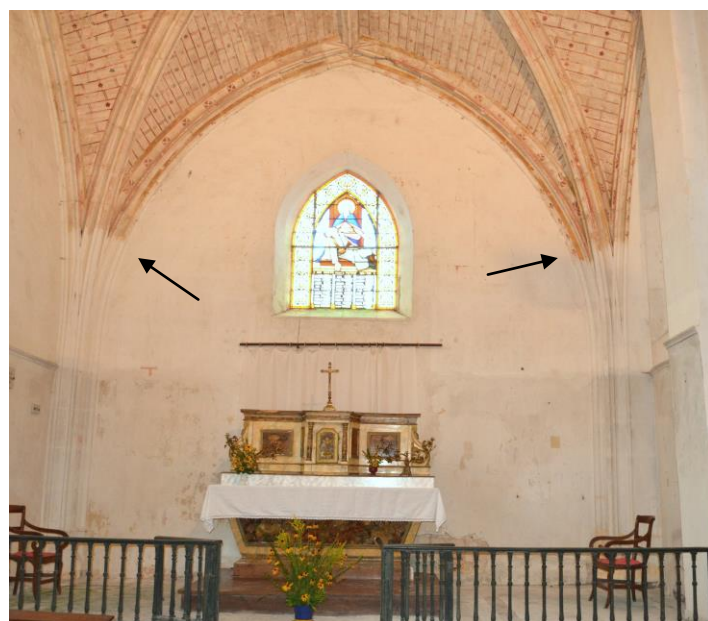
Localisation de l'arrêt du badigeon blanc

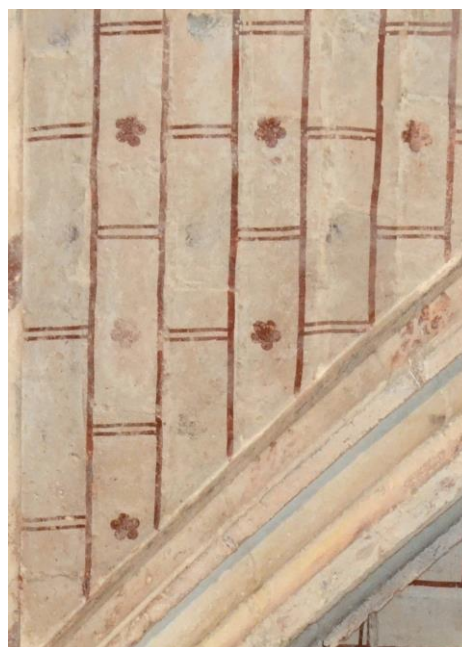
On peut ici se demander si le décor de cette voûte correspond bien à un décor XVI^{ème} siècle laissée exceptionnellement à nu ou s'il s'agit d'une copie plus récente.

La question est difficile à trancher mais nous penchons en faveur de la première hypothèse pour plusieurs raisons :

- Les dimensions et l'aspect des faux joints sont sensiblement les mêmes qu'au niveau des voûtes de la nef
- Le tracé à main levé, relativement irrégulier, correspond mal au style d'un décor récent.
- Les teintes utilisées (ocre rouge, ocre jaune et noir) sont exactement les mêmes que pour les autres exemples de décor XVI^{ème} siècle.
- La forme du petit motif de fleur au centre de chaque fausse pierre est tout à fait semblable.

Décor présent dans la chapelle

La question se pose toutefois de savoir pourquoi cette zone n'a pas été badigeonnée en blanc comme partout ailleurs. Peut-être que le bon état de conservation du décor et le caractère isolé de cette chapelle ont amené à laisser visible cette partie.
