VILLE D'ANTIBES

**ETUDE PROSPECTIVE POUR LA GESTION
DES EAUX USEES**

**RAPPORT DE PHASE 1
ETAT DES LIEUX**

MARS 2010 – V1

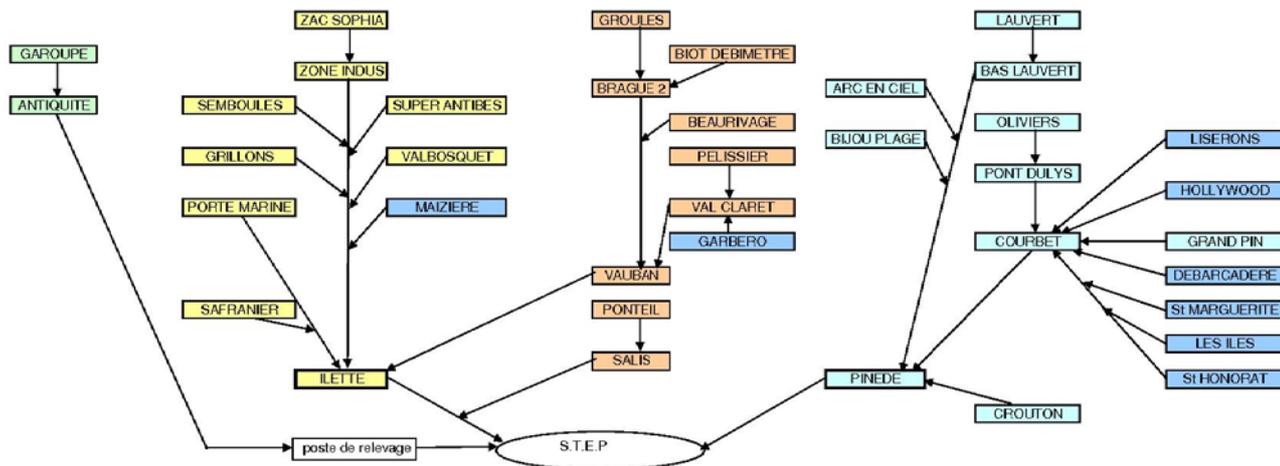
Figure 1 : Schéma du maillage des stations de pompage

Le schéma suivant permet de visualiser le maillage des stations de pompage et la place de chaque poste de refoulement au sein de ce réseau.

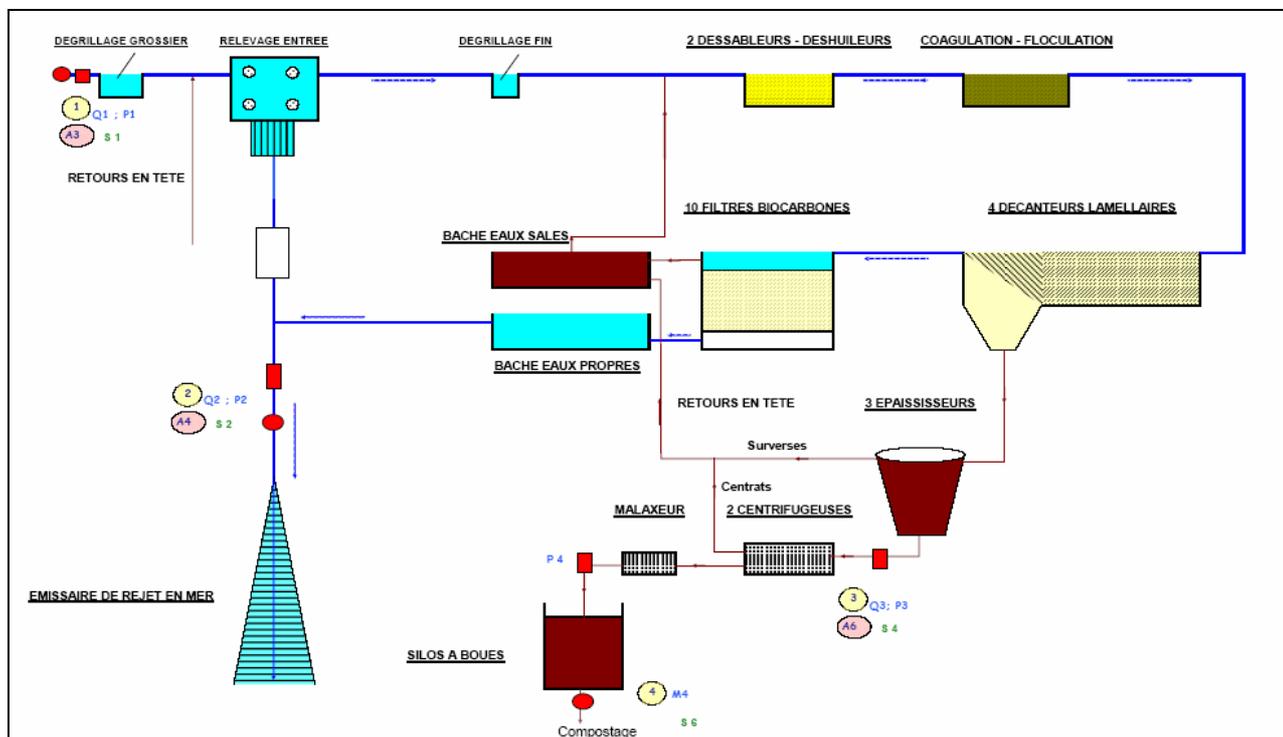
Figure 2 : Schéma de la station d'épuration d'Antibes

Le tableau synoptique suivant schématise le fonctionnement de la station d'épuration d'Antibes.

L'eau sortant des décanteurs subit un traitement biologique par le procédé BIOCARBONE®. L'effluent est réparti sur 10 filtres biologiques de 80 m² de surface unitaire. Ces filtres sont constitués d'un matériau granulaire fin qui sert de support à la biomasse épuratrice au sein de laquelle de l'air, nécessaire à la survie des micro-organismes et à l'activité microbienne de dégradation de la pollution organique, est insufflé à contre-courant.

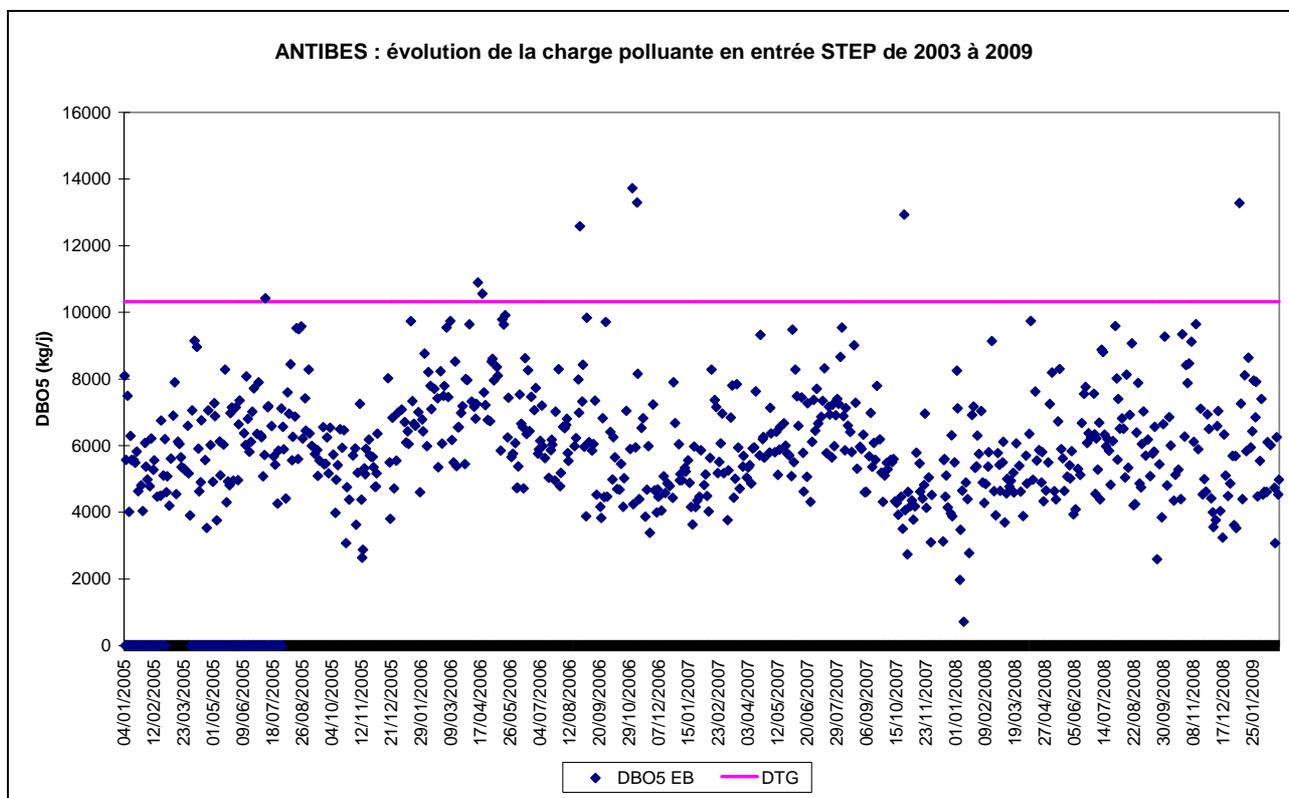
1.1.4.2. DBO5

DBO5 kg/j	2005	2006	2007	2008	DTG
MOYENNE	5 929	6 664	5 791	5 785	10 500
MIN	2 638	3 386	2 742	718	
MAX	10 418	13 722	12 927	9 741	
95% année	8 280	9 753	8 281	8 905	
95% juillet-août	9 556	8 374	8 908	8 963

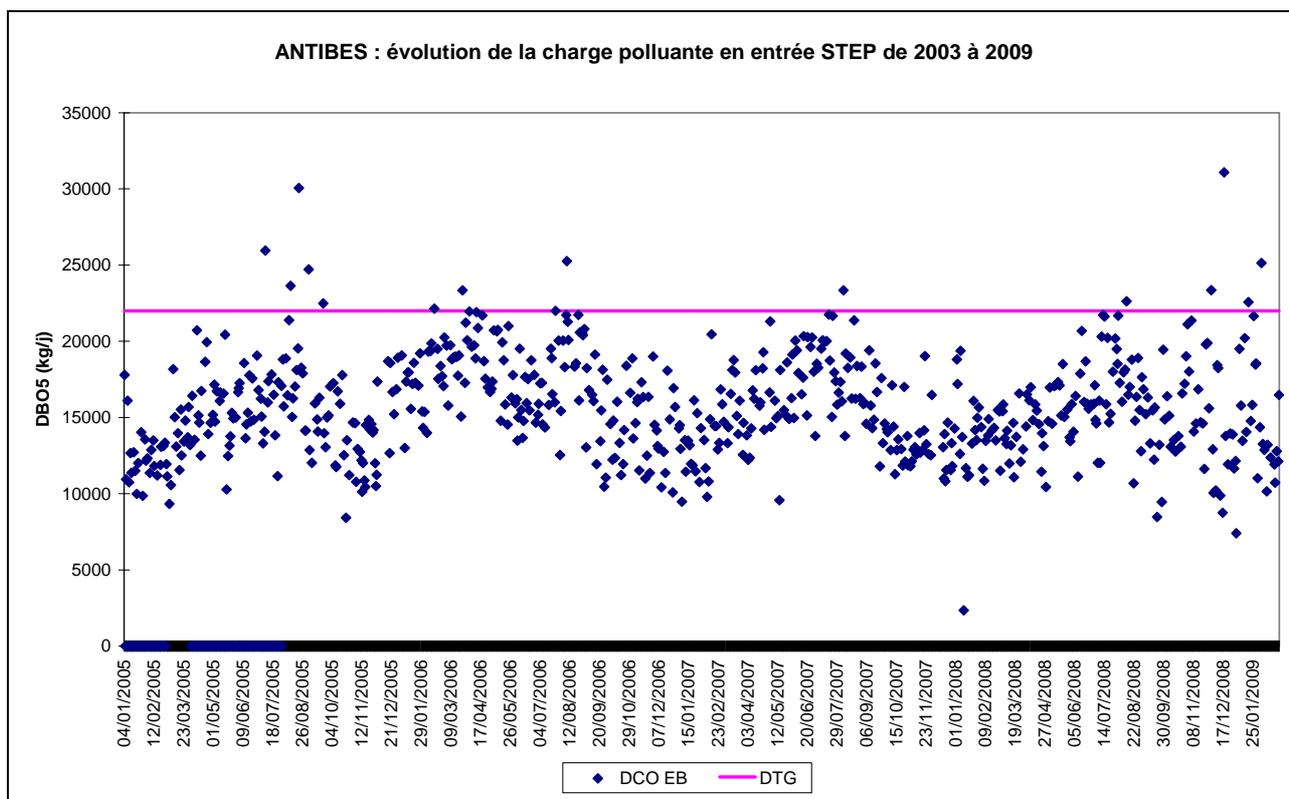
1.1.4.3. DCO

DCO kg/j	2005	2006	2007	2008	DTG
MOYENNE	14 941	16 957	15 391	15 307	22 000
MIN	8 415	10 086	9 478	2 345	
MAX	30 058	25 257	23 343	31 092	
95% année	20 023	21 706	20 259	20 745	
95% juillet-août	25 029	21 900	21 724	21 703

On constate que la capacité nominale est systématiquement atteinte, voire dépassée en période de pointe estivale.

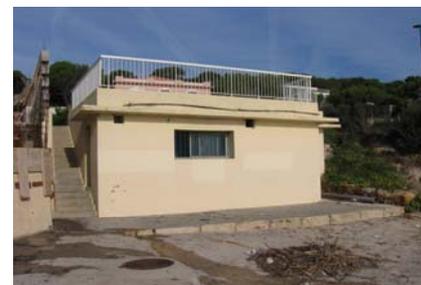
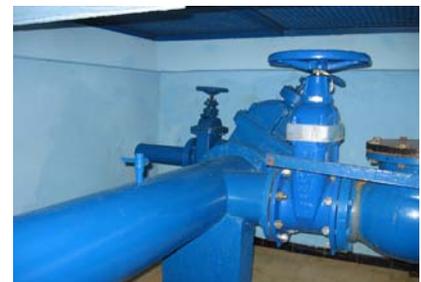
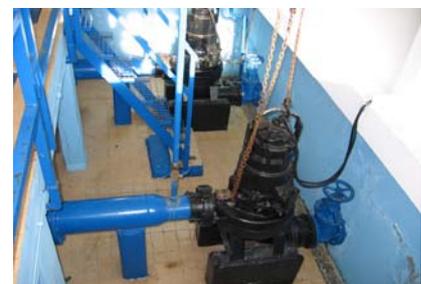
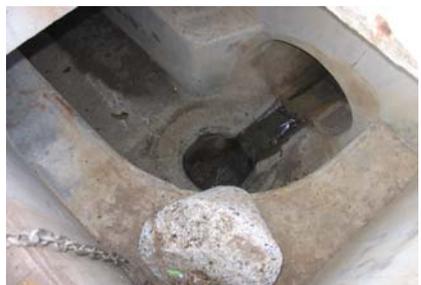
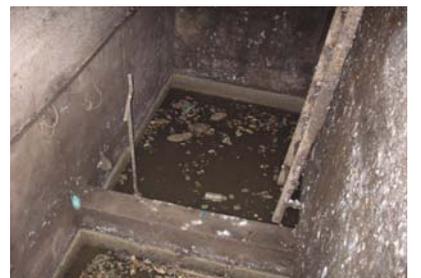
Entretien courant du 01-01-09 au 10-09-09 : 3 curages internes

Equipements annexes : Armoire électrique fermée avec télégestion
Groupe électrogène fixe 44 KVA, mis en service au 1er semestre 2010

Observation générale : Bâche maçonnée
Local semi-enterré donnant directement sur la plage, accès par escalier

Conclusion : Bon état général

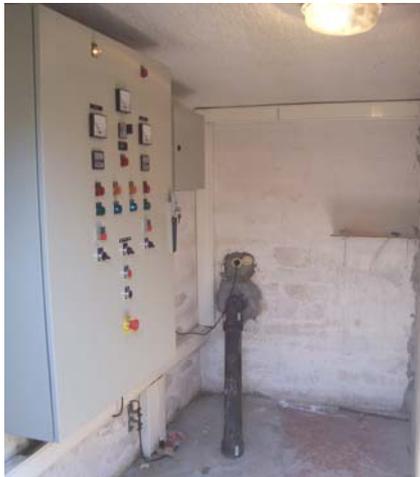
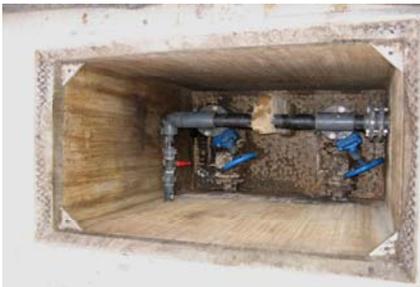
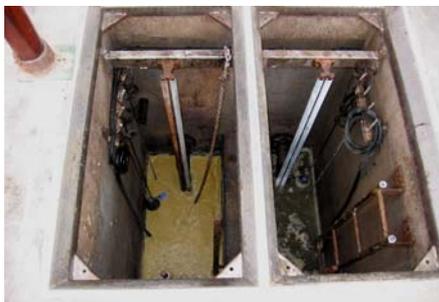
ARC EN CIEL

Entretien courant du 01-01-09 au 10-09-09 : 20 curages internes

Equipements annexes : Armoire électrique fermée avec télégestion
Secours par groupe électrogène mobile depuis mai 2009

Conclusion : Bon état général

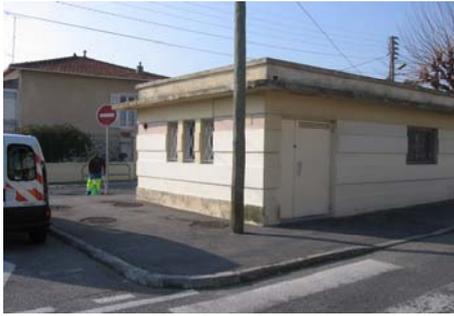
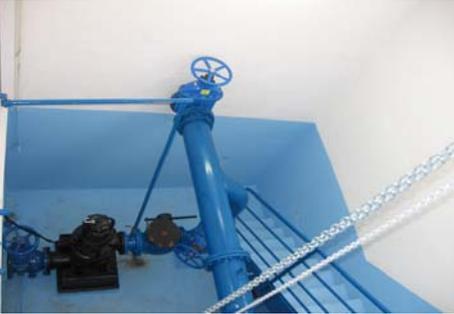
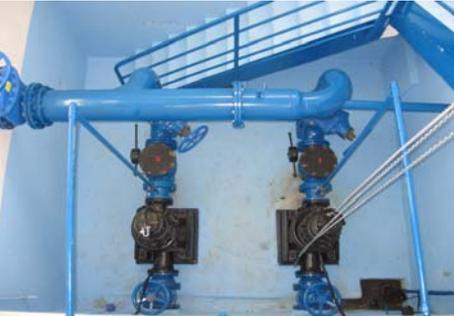
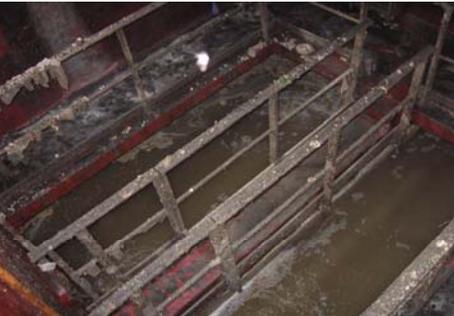
**BAS LAUVERT**

Observation générale : Bâche maçonnée
 Poste avec local technique et bâche dans une enceinte grillagée

Conclusion : Bon état général

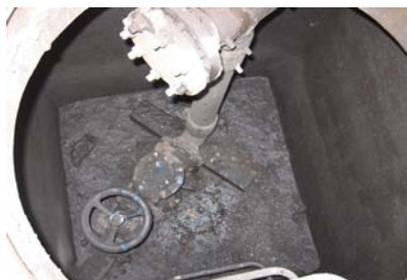
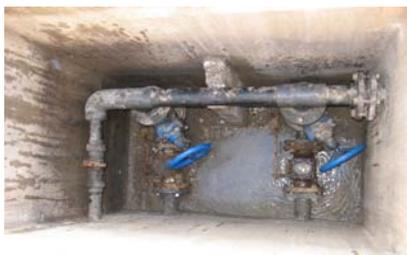
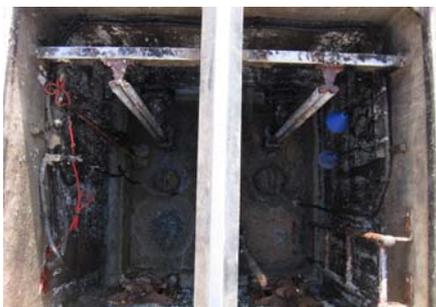
**BIJOU PLAGES**

Entretien courant du 01-01-09 au 10-09-09 : 22 curages internes

Equipements annexes : Armoire électrique fermée avec télégestion
 Secours par groupe électrogène mobile depuis mai 2009

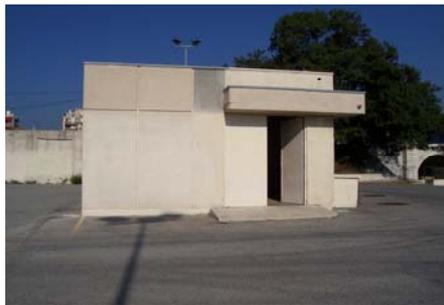
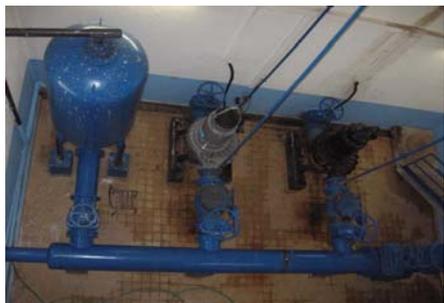
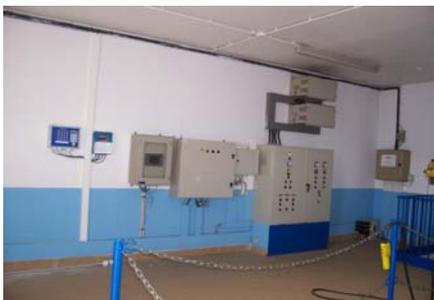
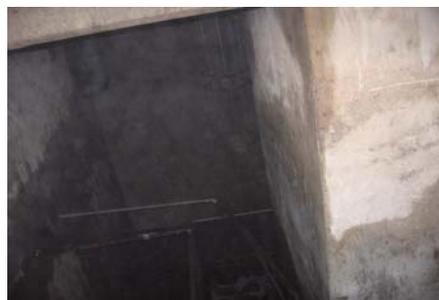
BRAGUE 2

_ Linéaire du refoulement: 2500 ml
_ Diamètre du refoulement: 500 mm
_ Cote minimale d'aspiration (NGF): -6.05 m
_ Cote maximale de rejet (NGF): 3.65 m

févr.-08 _ Groupe 1 Flygt CT 3300 MT 646 de 44kw
oct.-92 _ Groupe 2 Flygt CT 3300 MT 646 de 44kw

avr.-02 _ Vanne de décharge: Ø 500
févr.-03 _ Vanne d'arrivée: Ø 500 inox
nov.-01 _ Vanne générale: Ø 400 miroux
nov.-02 _ Vanne d'aspiration: Ø 300 Danfoss
déc.-95 _ Vanne après clapet: Ø 300 Danfoss
déc.-01 _ Vanne de séparation: Ø 500
déc.-95 _ Clapet: Ø 300 miroux

_ Longueur: 4.00 m
_ Largeur: 4.00 m
_ Hauteur de marnage: 1.90 m

_ Volume utile: 2 x 30.5 m³

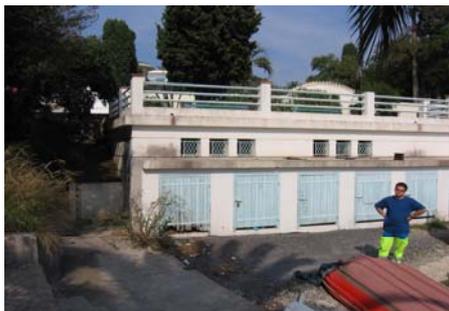
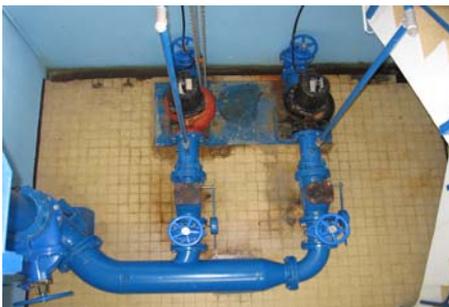
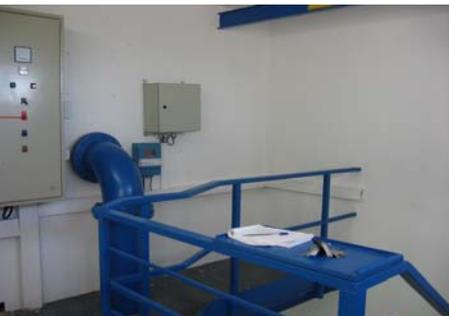
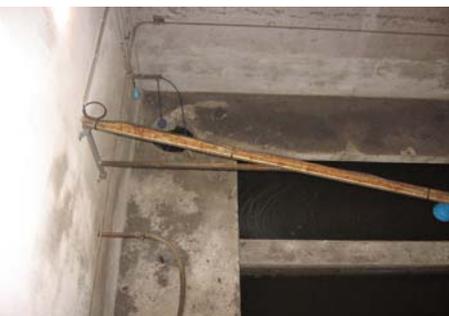
CROUTON

_ Linéaire du refoulement: 30 ml
_ Diametre du refoulement: 250 mm
_ Cote minimale d'aspiration (NGF): -2.6 m
_ Cote maximale de rejet (NGF): 3.42 m

janv.-08 _ Groupe 1 Flygt CT 3127 MT 431 de 4.7kw
mars-94 _ Groupe 2 Flygt NT 3127 N 438 de 4.7kw Kit roue N(2003)
_ Debit moyen par groupe 39 l/s

avril-01 _ Vanne d'arrivée: Ø 200
avril-01 _ Vanne generale : Ø 250 AVK
avril-01 _ Vanne d'aspiration: Ø 150 AVK
avril-01 _ Vanne apres clapet: Ø 150 AVK
_ Vanne de separation: Ø 200
_ Clapet: Ø 150 Miroux

_ Longueur: 5.30 m
_ Largeur 1.85 m
_ Hauteur de marnage 0.80 m
_ Volume utile: 2 x 9.80 m³

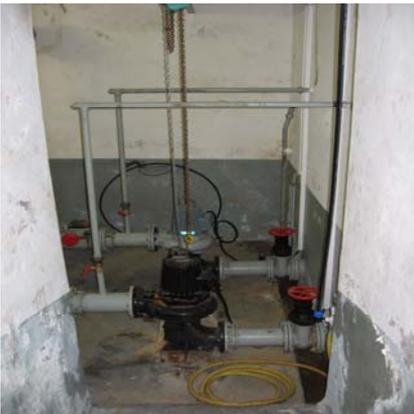
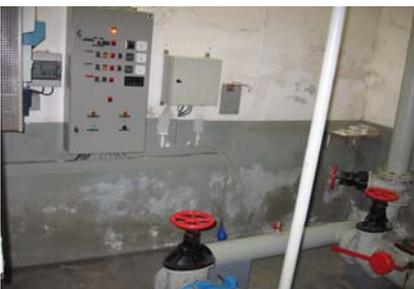
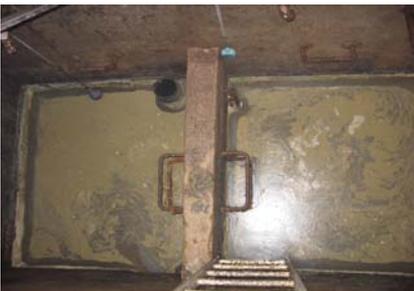
GAROUPE

Entretien courant du 01-01-09 au 10-09-09 : 14 curages internes

Equipements annexes : Armoire électrique fermée avec télégestion
Groupe électrogène fixe 22 KVA mis en service au 2^{ème} semestre 2010 et implanté à l'intérieur de la station

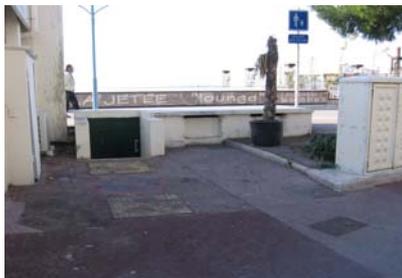
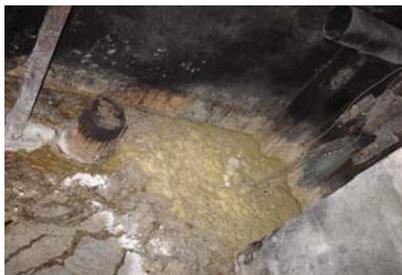
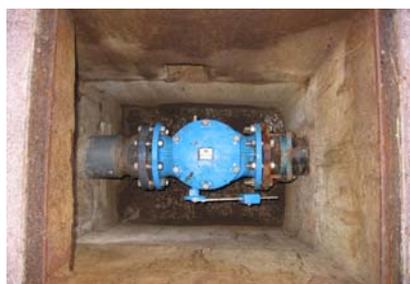
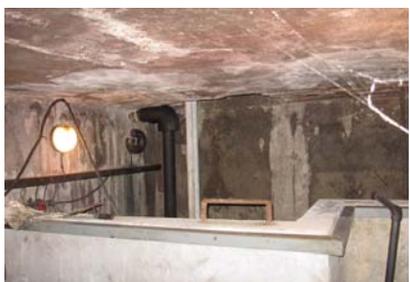
GRAND PIN

mars-94 _ Groupe 1 Flygt DP 3102 MT 470 de 3.1kw

mars-94 _ Vanne d'arrivée: Ø 250
_ Vanne generale : Ø
_ Vanne apres clapet: Ø
octobre-03 _ Clapet: Ø 150 Bayard

_ Longueur: 1.85 m
_ Largeur: 1.85 m
_ Hauteur de marnage: 0.40 m
_ Volume utile: 1 x 1.35 m3

Conclusion : Bon état général

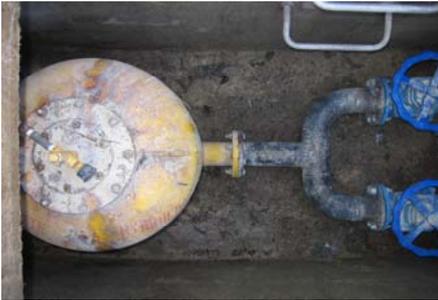
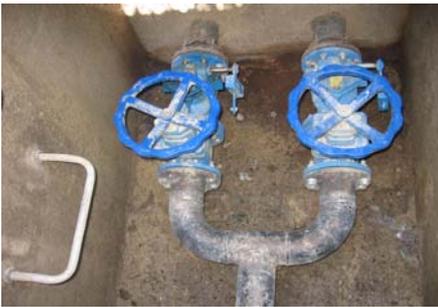
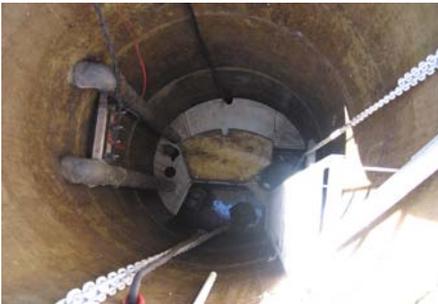
GRILLONS

Entretien courant du 01-01-09 au 10-09-09 : 4 curages internes

Equipements annexes : Armoire électrique avec télégestion
Secours par groupe électrogène mobile depuis mai 2009

Observation générale : Bête préfabriquée
Armoire de commande dans abri maçonné intégré à une clôture grillagée

Conclusion : Bon état général

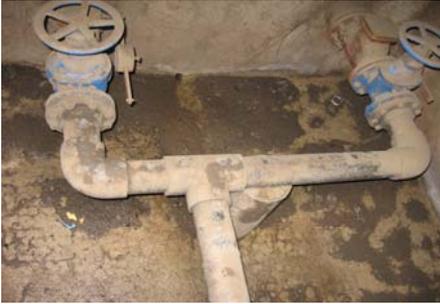
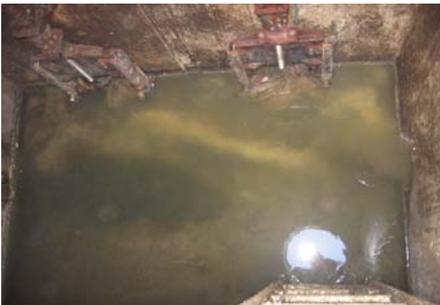
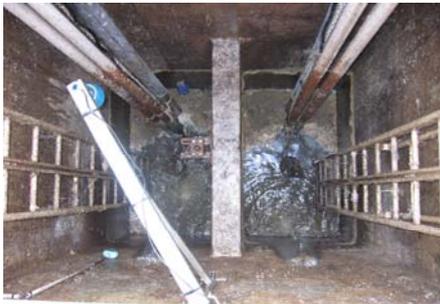
avr.-01 _ Groupe 1 Flygt CP 3102 MT 430 de 3.1 kw
 avr.-01 _ Groupe 2 Flygt CP 3102 MT 430 de 3.1 kw

_ Débit moyen par groupe 14 l/s

avril-01 _ Vanne d'arrivée: Ø 300
 _ Vanne générale : Ø
 avril-01 _ Vanne après clapet: Ø 100 Danfoss
 avril-01 _ Vanne de séparation: Ø 300
 avril-01 _ Clapet: Ø 100

_ Longueur: 1.70 m
 _ Largeur: 1.00 m
 _ Hauteur de marnage: 0.45 m
 _ Volume utile: 2 x 0.765 m³

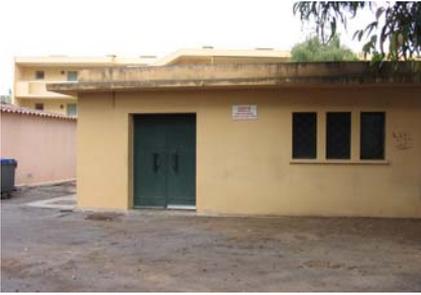
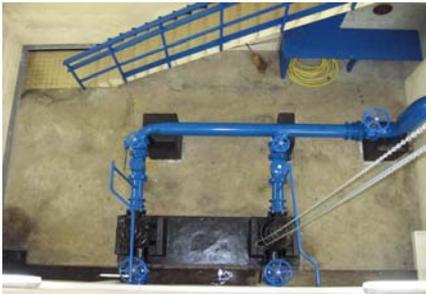
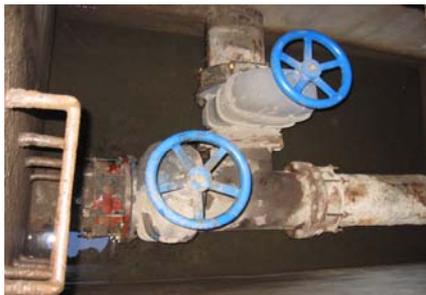
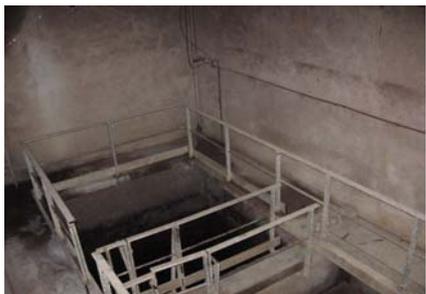
LAUVERT

ancien _ Linéaire du refoulement: 807 ml
_ Diametre du refoulement: 300 mm
_ Cote minimale d'aspiration (NGF): 0.85 m
_ Cote maximale de rejet (NGF): 12.1 m

nov.-91 _ Groupe 1 Flygt CT 3152 MT 430 de 13.5kw
nov.-91 _ Groupe 2 Flygt CT 3152 MT 430 de 13.5kw

février-98 _ Vanne d'arrivée: Ø 300
janvier-03 _ Vanne generale : Ø 200 Danfoss
janvier-03 _ Vanne d'aspiration: Ø 200 Danfoss
janvier-03 _ Vanne apres clapet: Ø 150 Danfoss
février-98 _ Vanne de separation: Ø 250
février-98 _ Clapet: Ø 150 Miroux

_ Longueur: 3.30 m
_ Largeur 3.09 m
_ Hauteur de marnage 0.75 m

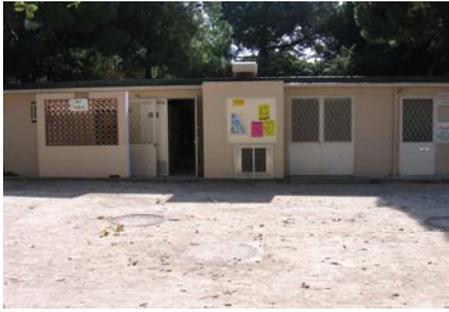
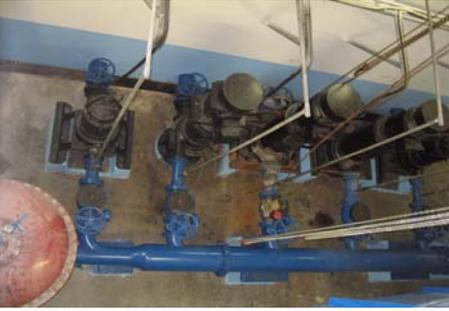
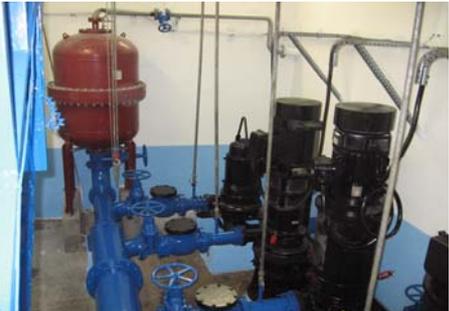
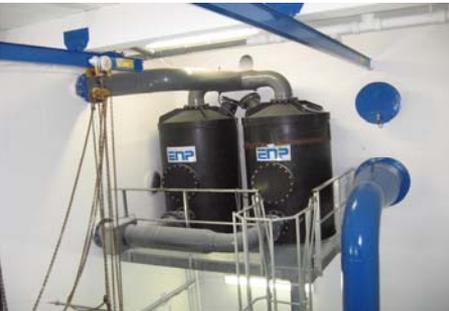
PINEDE

_ Linéaire du refoulement: 450 ml
_ Diamètre du refoulement: 600 mm
_ Cote minimale d'aspiration (NGF): -2.25 m
_ Cote maximale de rejet (NGF): 21.6 m

févr.-02 _ Groupe 1 Flygt CT 3300 HT 452 de 54kw
juil.-07 _ Groupe 2 Mengin 1208 DCI de 75kw
août-92 _ Groupe 3 Mengin 1208 DCI de 75kw
nov.-97 _ Groupe 4 Mengin 1208 DCI de 75kw
janv.-00 _ Groupe 5 Flygt CT 3300 HT 454 de 54kw

sept.-99 _ Vanne d'arrivée: Ø 500
_ Vanne générale : Ø 400 Miroux
oct.-01 _ Vanne d'aspiration: Ø 250 Danfoss
oct.-01 _ Vanne après clapet: Ø 200 Danfoss
sept.-99 _ Vanne de séparation: Ø 500
_ Clapet: Ø 200 Miroux

_ Longueur: 6.60 m
_ Largeur 5.10 m
_ Hauteur de marnage 0.45 m
_ Volume utile: 2 x 15.15 m3

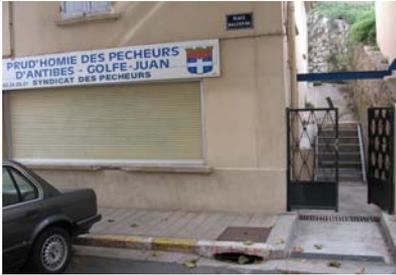
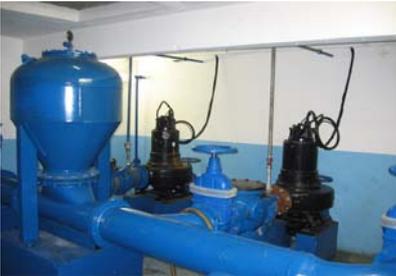
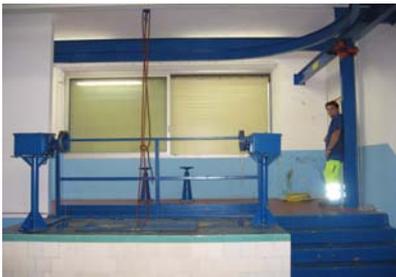
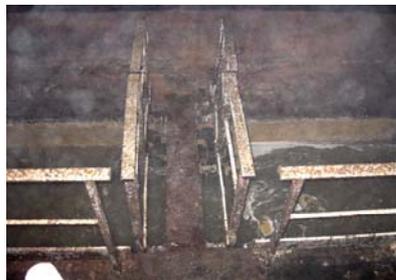
PORTE MARINE

_ Linéaire du refoulement: 357 ml
_ Diametre du refoulement: 300 mm
_ Cote minimale d'aspiration (NGF): -1.25 m
_ Cote maximale de rejet (NGF): 10 m

mai-06 _ Groupe 1 Flygt CT 3201 MT 635 de 22kw
juil.-02 _ Groupe 2 Flygt CT 3201 MT 635 de 22kw
déc.-05 _ Groupe 3 Flygt CT 3201 MT 635 de 22kw

janvier-93 _ Vanne d'arrivée: Ø 350
février-00 _ Vanne generale : Ø 300 Danfoss
décembre-99 _ Vanne d'aspiration: Ø 250 AVK
décembre-99 _ Vanne apres clapet: Ø 250 AVK
_ Vanne de separation: Ø 350
_ Clapet: Ø 250 Miroux

_ Longueur: 3.20 m
_ Largeur 2.90 m
_ Hauteur de marnage 0.50 m

Conclusion : Bon état général

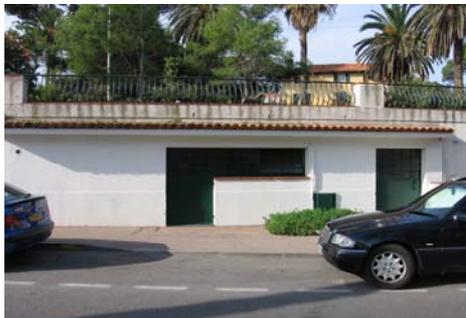
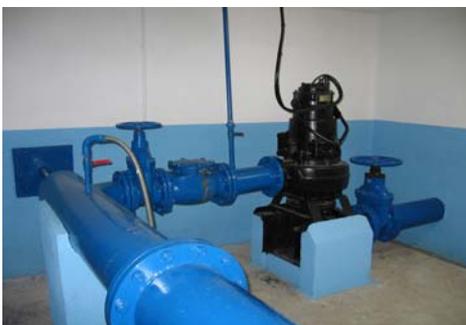
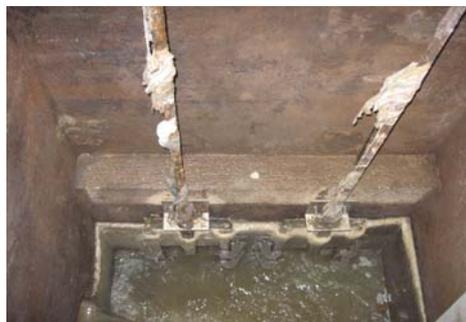
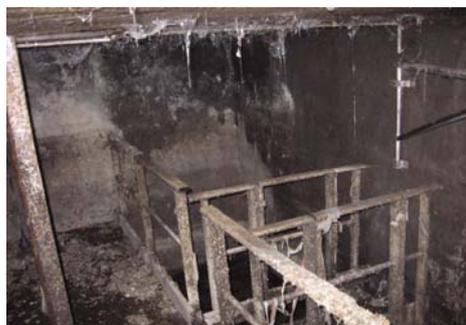
SALIS

_ Linéaire du refoulement: 49 ml
_ Diametre du refoulement: 300 mm

avril-08 _ Groupe 1 Flygt CT 3152 MT 434 de 9kw
janvier-07 _ Groupe 2 Flygt CT 3152 MT 434 de 9kw

févr.-02 _ Vanne d'arrivée: Ø 300 inox
avr.-01 _ Vanne generale : Ø 250 AVK
avr.-01 _ Vanne d'aspiration: Ø 200 AVK
avr.-01 _ Vanne apres clapet: Ø 150 AVK
_ Vanne de separation: Ø 150
févr.-03 _ Clapet: Ø 150 Bayard

_ Longueur: 2.55 m
_ Largeur 2.35 m
_ Hauteur de marnage 0.40 m

Conclusion : Bon état général

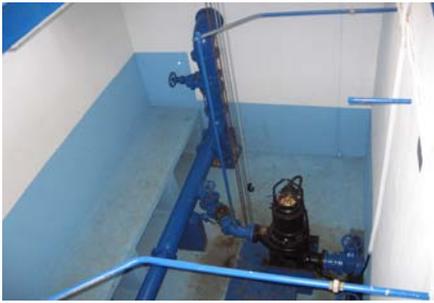
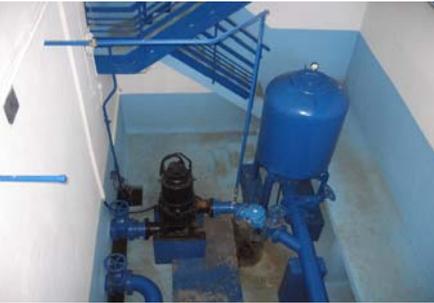
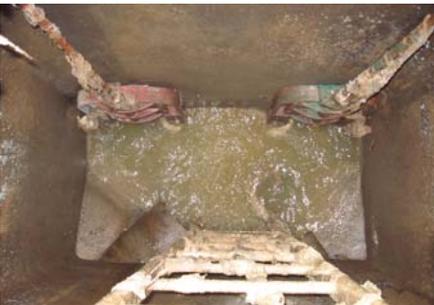
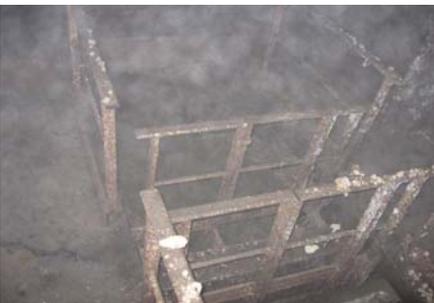
VAL CLARET

_ Linéaire du refoulement: 610 ml
_ Diametre du refoulement: 300 mm
_ Cote minimale d'aspiration -2.66 m
_ Cote maximale de rejet (NGF): 19.49 m

mai-08 _ Groupe 1 Flygt CT 3201 HT 450 de 30kw
janv.-97 _ Groupe 2 Flygt CT 3201 HT 450 de 30kw

nov.-97 _ Vanne d'arrivée: Ø 300
déc.-96 _ Vanne generale : Ø 250 Miroux
déc.-96 _ Vanne d'aspiration: Ø 200 Miroux
déc.-96 _ Vanne apres clapet: Ø 150 Miroux
févr.-03 _ Clapet: Ø 150 Bayard

_ Longueur: 4.40 m
_ Largeur 3.50 m
_ Hauteur de marnage 0.50 m
_ Volume utile: 2 x 7.70 m3

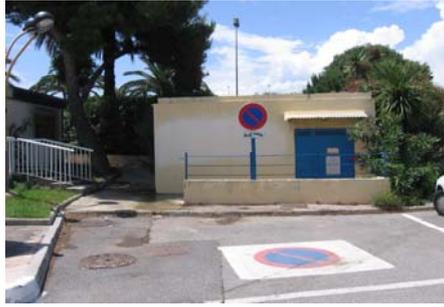
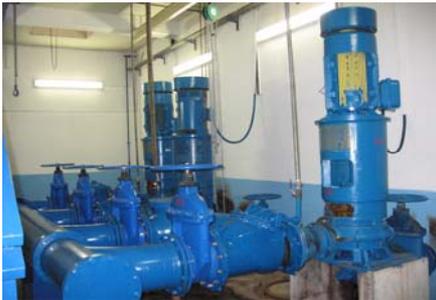
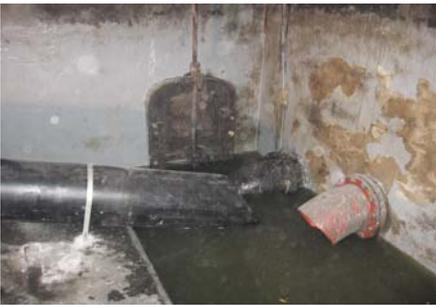
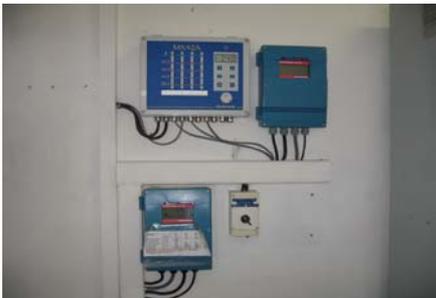
Observation générale : Local donnant directement sur parking et port

Conclusion : Bon état général

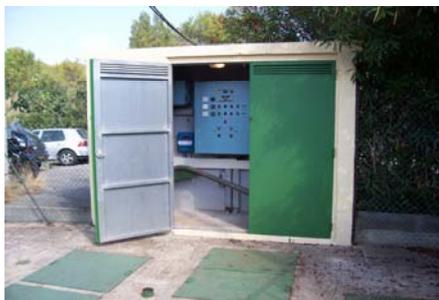
ZAC SOPHIA

Adresse Rue des Alizers angle n° 63
N° parcelle AB266

Observation générale : Local et bâche situés dans une petite enceinte clôturée

Conclusion : Bon état général

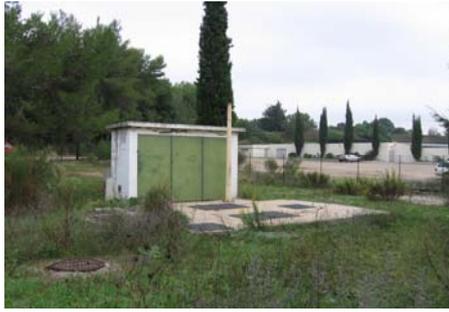
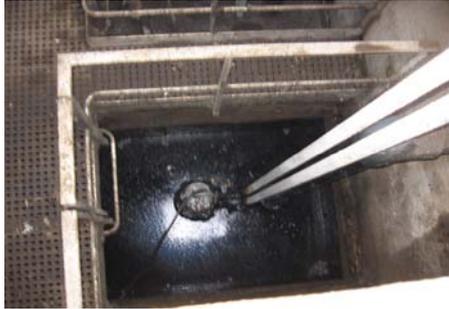
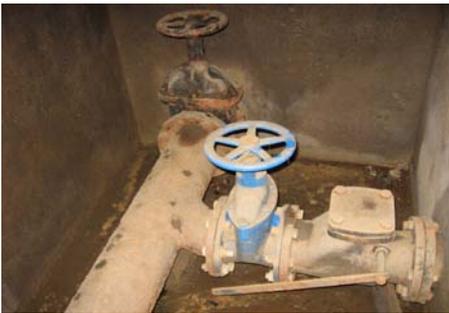
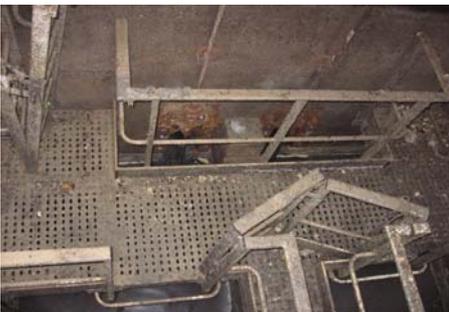
ZONE INDUS

oct.-04 _ Groupe 1 Flygt CP 3152 HT 454 de 13.5 kw
déc.-05 _ Groupe 2 Flygt CP 3152 HT 452 de 13.5 kw

_ Debit moyen par groupe 26 l/s

janv.-03 _ Vanne d'arrivée: Ø 250
_ Vanne generale : Ø 200 Miroux
_ Vanne apres clapet: Ø 150 Miroux
sept.-06 _ Vanne de separation: Ø 200
mai-92 _ Clapet: Ø 150 Miroux

_ Longueur: 3.50 m
_ Largeur 1.65 m
_ Hauteur de marnage 0.40 m

_ Volume utile: 2 x 2.31 m3

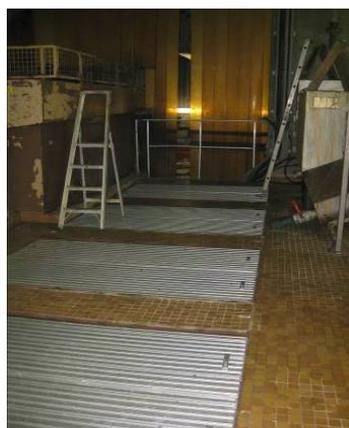
Photos

- ⇒ By pass d'une partie du débit (avec délestage à l'amont sur les réseaux) par temps de pluie, dès que le Q est supérieur à 2700 m³/h

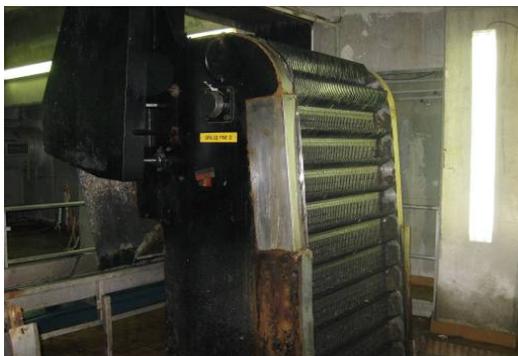
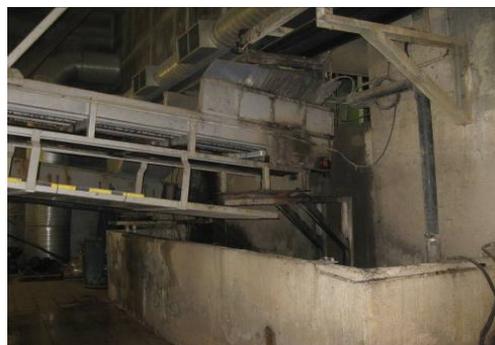
EQUIPEMENT :
Dégrillage fin

- ⇒ RAS sur le fonctionnement des équipements dégrilleurs fins
- ⇒ Mise en place éventuelle d'un ensachage des refus de dégrillage pour améliorer les conditions d'hygiène pour l'exploitation

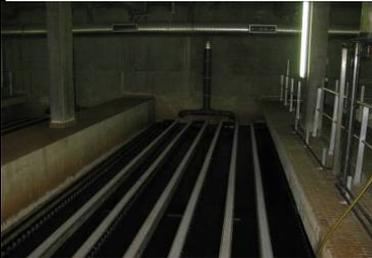
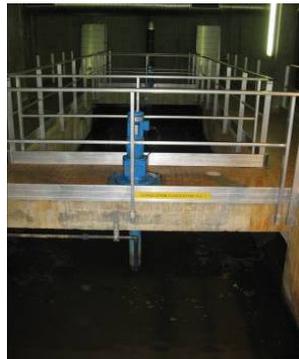
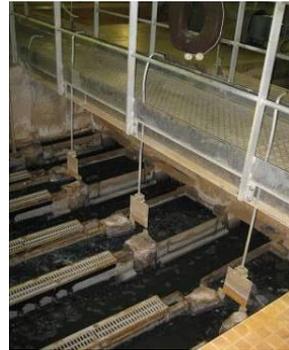
Photos

- ⇒ 2 files de décantation lamellaires comprenant chacune : 2 bâches de mélange rapide de coagulation (volume total $2 \times 106 = 212$ m³), 2 bâches de mélange lent de flocculation (volume total $2 \times 343 = 686$ m³), 2 décanteurs lamellaire représentant une surface totale projetée de 2267 m² et une surface totale au miroir de 212 m²

- ⇒ Mise en place de dilacérateurs sur l'extraction des boues en cours
- ⇒ La décantation physico chimique est poussée à son maximum, afin de soulager au mieux les biocarbone. Ceci est montré par les doses importantes de FeCl₃ qui sont injectées
- ⇒ Optimisation de l'injection de réactifs en test avec mise en place d'un analyseur en continu de pollution.
- ⇒ Vidange de l'ouvrage prévue lors de l'arrêt technique de Décembre. Ceci permettra de voir l'état du béton. Sinon quelques dégradations du ciel gazeux constatées
- ⇒ Amélioration de la décantation lamellaire à envisager pour permettre une acceptation du Q de 3600 m³/h

⇒ A voir possibilité, moyennement quelques améliorations de la décantation lamellaire, de fonctionner avec 4 pompes de donc de traiter 3600 m³/h. Dans cette configuration, vitesse de Hazen de 1.6 m/h mais temps de séjour dans les bâches de coagulation floculation restent acceptables

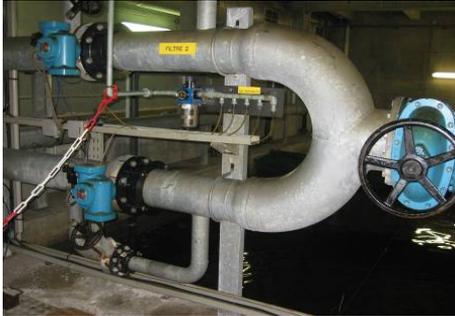
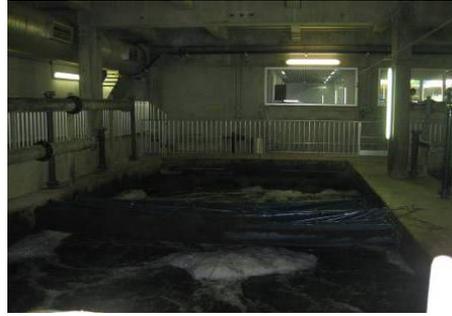
Photos

- ⇒ Suppression des pupitres de commande locale des biofiltres programmée par Veolia (pupitres dégradés par atmosphère humide du local) - Pas d'incidence sur le fonctionnement et la commande centralisée

- ⇒ Limitation du débit en tête à 2700 m³/h afin d'intégrer les retours. Conduit donc à des déversements d'eau non traitée pour les débits supérieurs à 2700 m³/h
- ⇒ L'étage des biocarbone est limitant par rapport aux charges polluantes reçues à la Step. Extension à prévoir permettant une augmentation des capacités hydrauliques et de traitement biologique

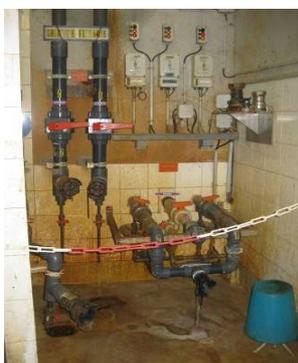
Photos

- * Asservissement de l'injection en cours de mise au point par rapport à une mesure en continue de pollution
- ⇒ Conditionnement des boues avant centrifugation par polymères cationiques

- ⇒ Aucun dysfonctionnement. Pas d'impact spécifique

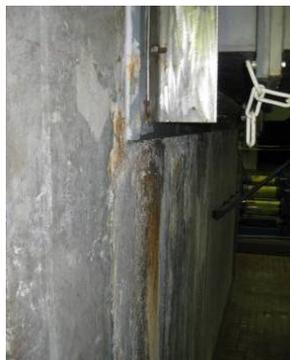
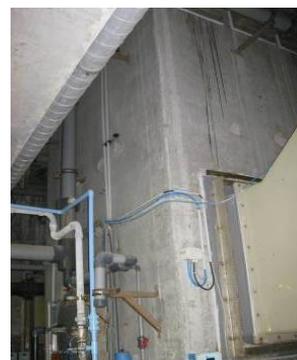
Photos

- ⇒ Reprise de la résine à l'intérieur des tours à programmer
- ⇒ Très bon fonctionnement de la désodorisation. Aucun problème d'odeur signalé à l'extérieur
- ⇒ Problème de ventilation à l'intérieur conduisant à taux d'H₂S élevés dans certaines zones et donc à des corrosions d'équipements. Véolia a procédé à une expertise avec mesure des débits d'air frais/vicié dans chacune des zones. En attente des résultats

- ⇒ Ventilation à améliorer pour éviter la corrosion de certains équipements

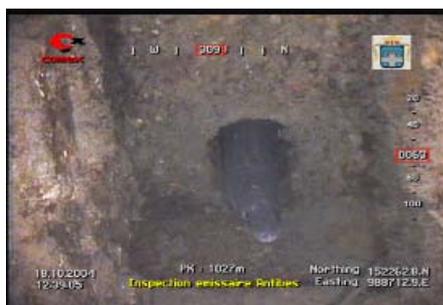
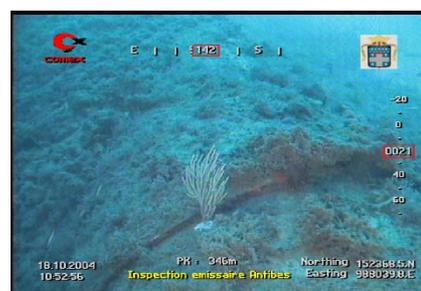
Photos

- ⇒ RAS
- ⇒ Suite à l'inspection de la canalisation réalisée au mois d'Octobre 2004 par la société Comex et dont l'objectif était de contrôler visuellement son état et les impacts environnementaux liés à l'ouvrage et au rejet d'eaux usées, les observations suivantes ont été relevées :

⇒ RAS
