HISTOIRE DU VILLAGE DE FRENOIS

Ex-voto lapidaire (calvaire)

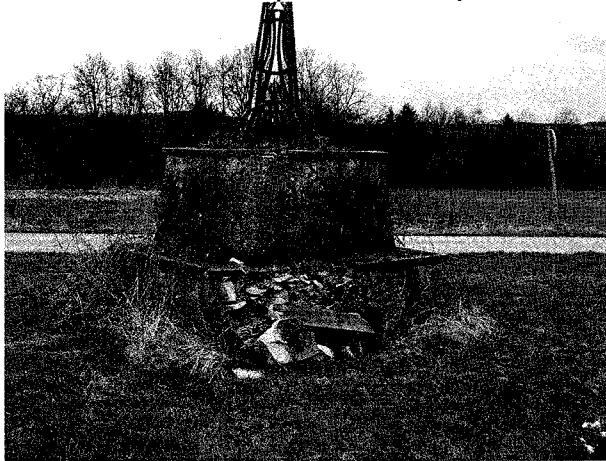
Détail de la croix de Termes, rue de Rossignol.

Le socle de la croix est en deux parties de largeur différentes. Il est entièrement constitué de pierres.

La croix quant à elle est en fer.

Le socle de la Croix est en mauvais état. Les pierres se sont toutes effondrées d'un côté. Il faudrait le réparer avant que la même chose n'arrive à une autre place.

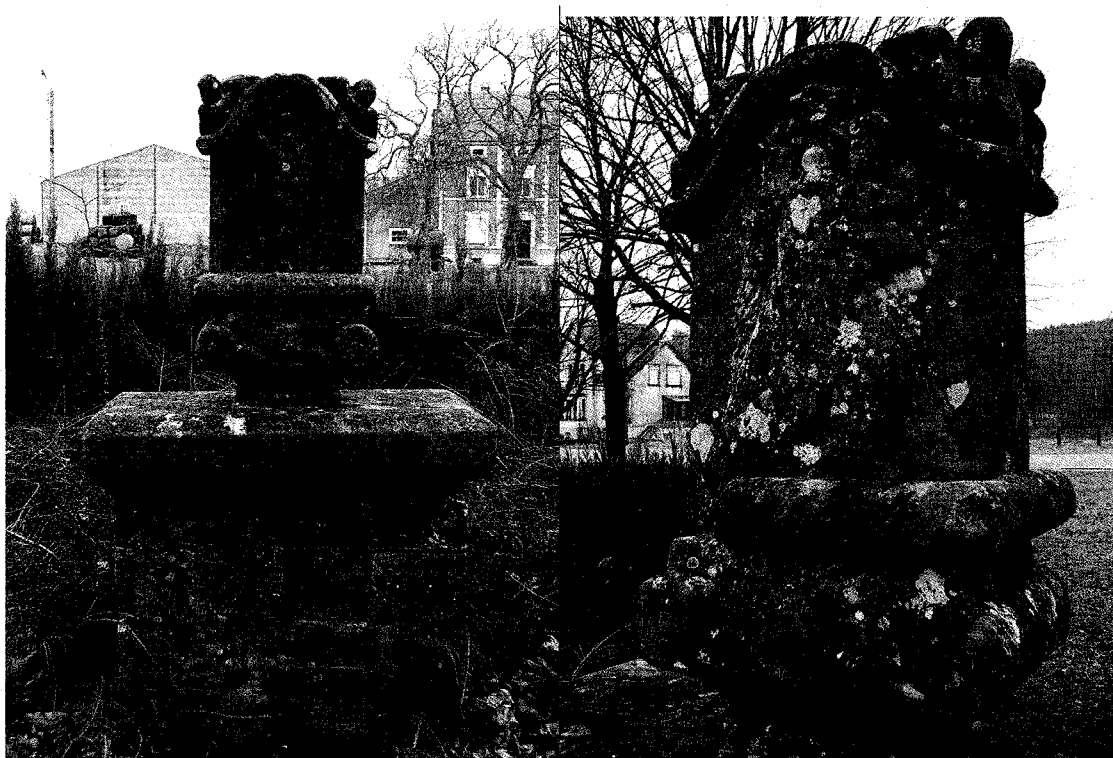
Frenois, rue d'Arlon, Ex-voto lapidaire.

Le monument est composé d'une pierre sculptée en calcaire bajocien – le corps du calvaire – posée sur un socle de soutènement en calcaire gréseux de facture récente.

Ce socle est surmonté d'une tablette, sur laquelle est posé le corps du calvaire, datant du 17^{ème} siècle. Ce dernier est sculpté sur ses deux faces. Sont représentés, sur le côté sud, un Christ en croix, et sur le côté nord, Notre-Dame de Luxembourg. Les autres éléments décoratifs sont identiques des deux côtés.

Le socle est fissuré : certains joints s'effritent, notamment ceux qui font la liaison entre les petits moellons et les pierres de la restauration postérieure. Des morceaux sont tombés.

La pierre est sale et grisâtre, des taches de lichens et de moisissures apparaissent çà et là, des petites touffes de mousses surgissent dans les recoins. Il manque des petits morceaux de pierre çà et là.

Mise à part ces différentes interventions nécessaires, je pense qu'un autre aménagement s'impose. Comme je l'ai déjà précisé, il s'agit d'un monument d'exception dans la commune, et je trouve dommage qu'on ne puisse l'admirer pleinement. En effet, la végétation a envahie l'arrière du monument. On ne sait plus faire le tour du calvaire afin d'en apprécier les deux faces. Si la haie de thuyas met en avant la sculpture, les autres arbustes sont quant à eux inutiles et devraient être supprimés. Ainsi, les gens pourraient contourner le monument afin d'en constater le moindre détail, et ce sur les deux faces.
