**ENQUÊTE SUR LE CRASH DU 6 AVRIL 1994 DE L'AVION DASSAULT
FALCON 50 IMMATRICULE 9XR-NN TRANSPORTANT À BORD
L'ANCIEN PRÉSIDENT JUVÉNAL HABYARIMANA**

**Branche de l'Académie militaire du RU
N° du Rapport DASSR/MW/1434/09**

**ENQUÊTE SUR LE CRASH DU 6 AVRIL 1994 DE L'AVION DASSAULT
FALCON 50 IMMATRICULE 9XR-NN TRANSPORTANT À SON BORD
L'ANCIEN PRÉSIDENT JUVÉNAL HABYARIMANA**

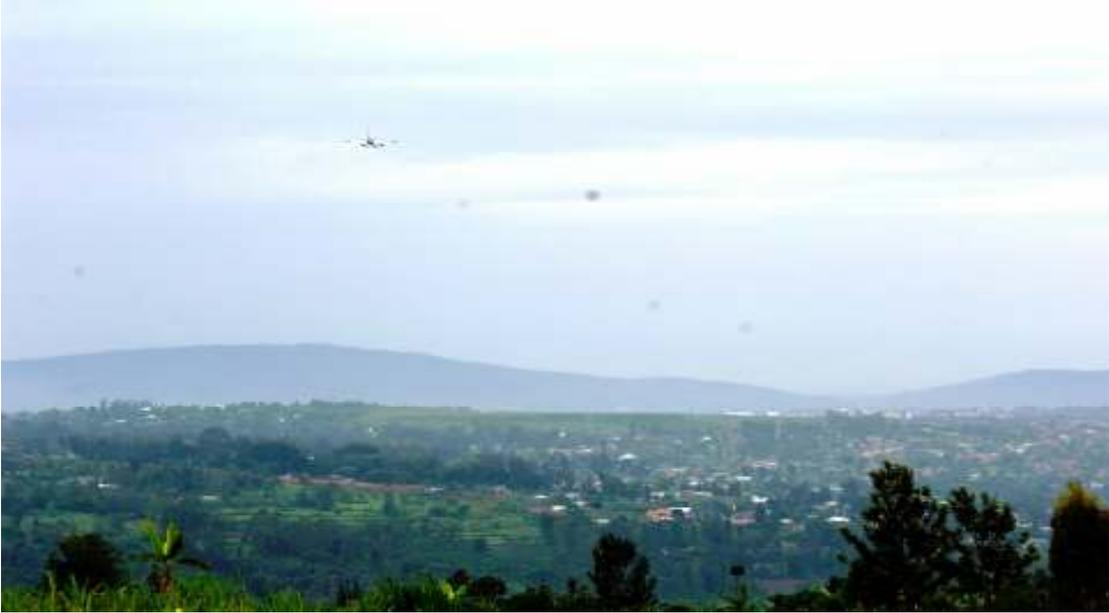
Fig. 3 : Vue de la trajectoire de vol en rapprochement à l'est de la colline Rusororo

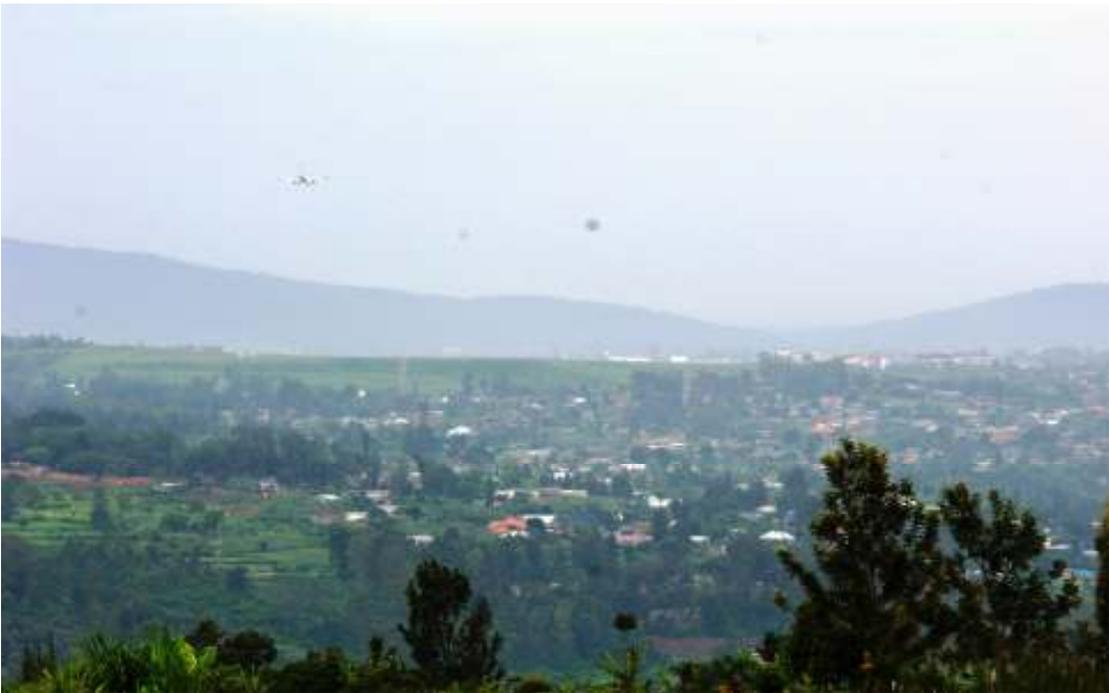
Fig. 4 : Vue à partir de la colline Rusororo indiquant le lieu du crash et l'aéroport

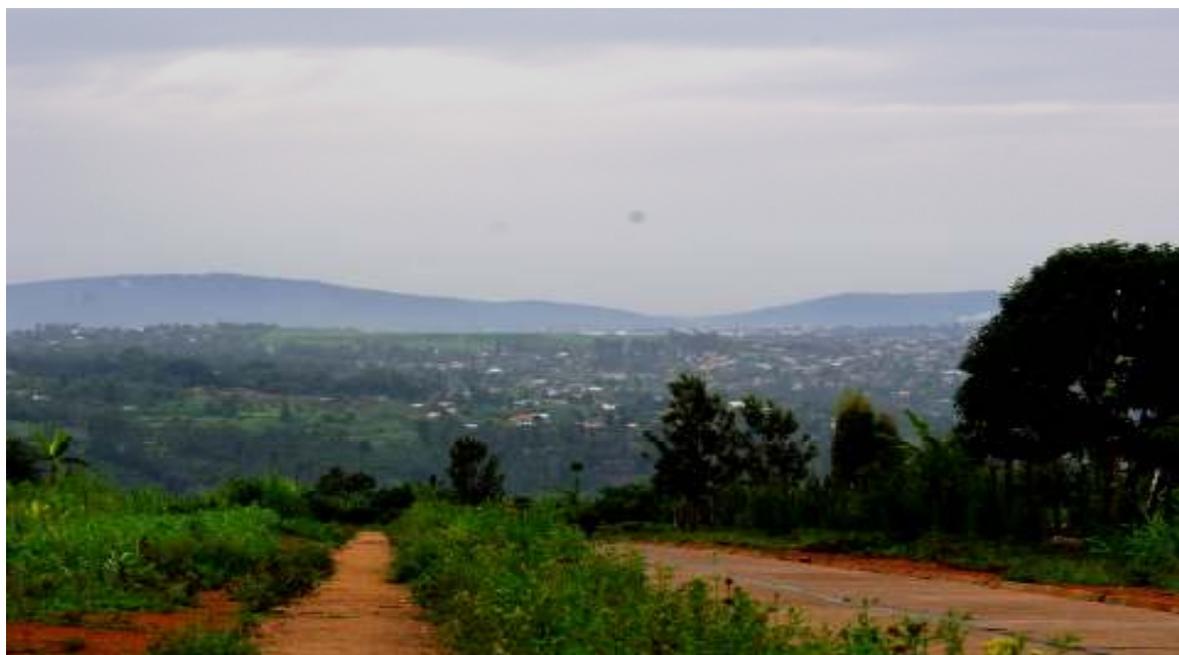
Fig. 5 : Vue à partir de la colline Rusororo indiquant le lieu du crash et l'aéroport

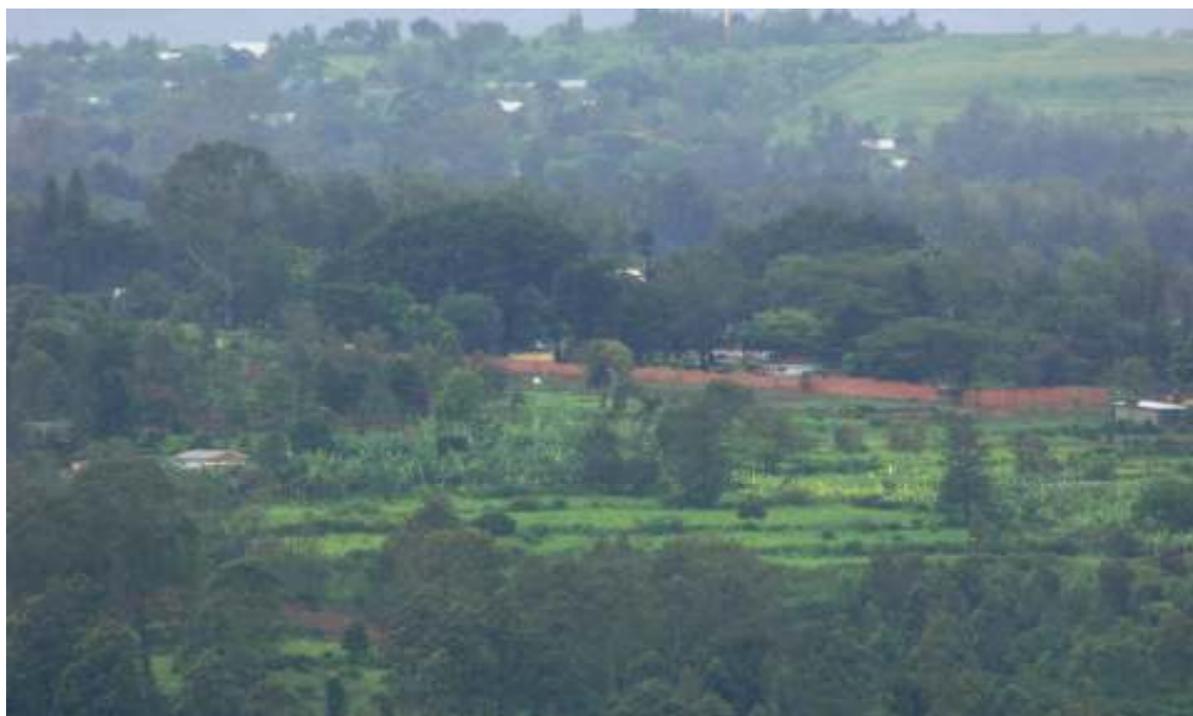
Fig. 6 : Vue à partir de la colline Rusororo indiquant la trajectoire de vol vers l'aéroport

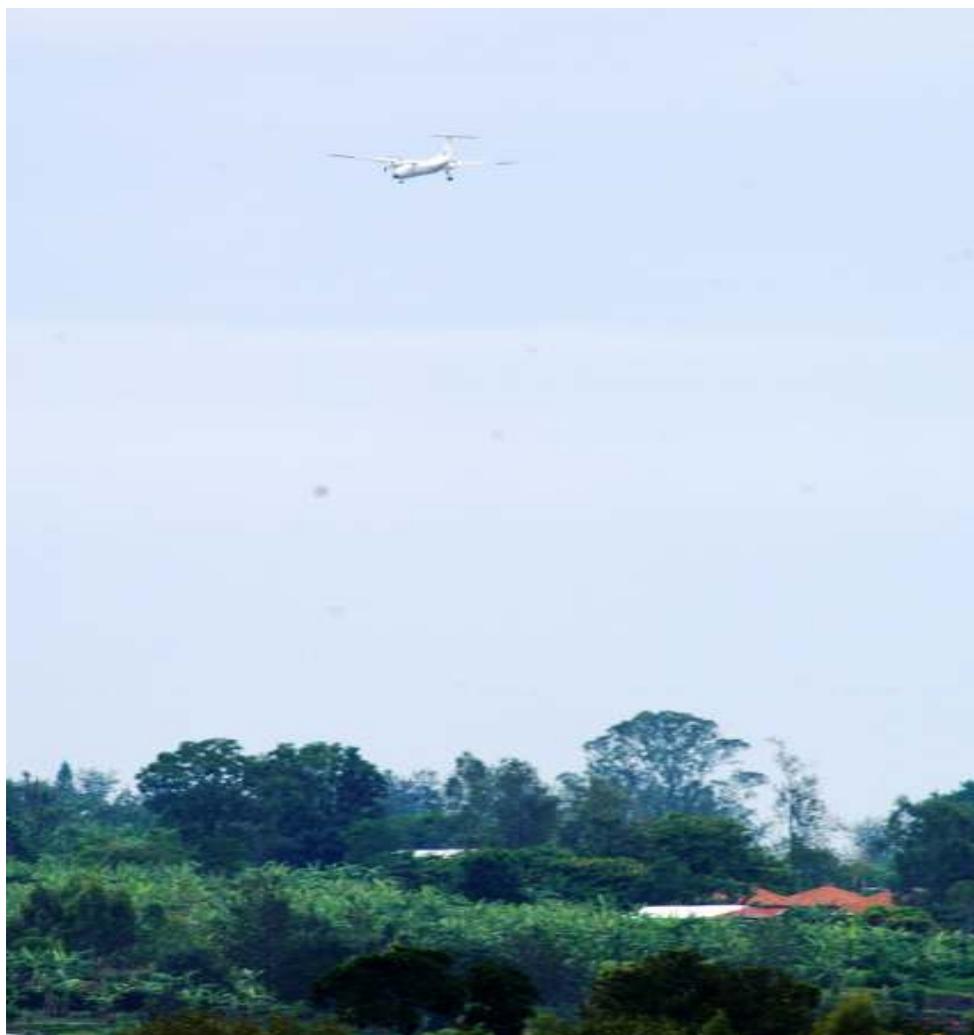
Fig. 7 : Vue du lieu du crash à partir de la colline Rusororo, indiquant l'épave

CEBOL (Masaka) S01* 59,303 E030 11,735' Élévation 1356m

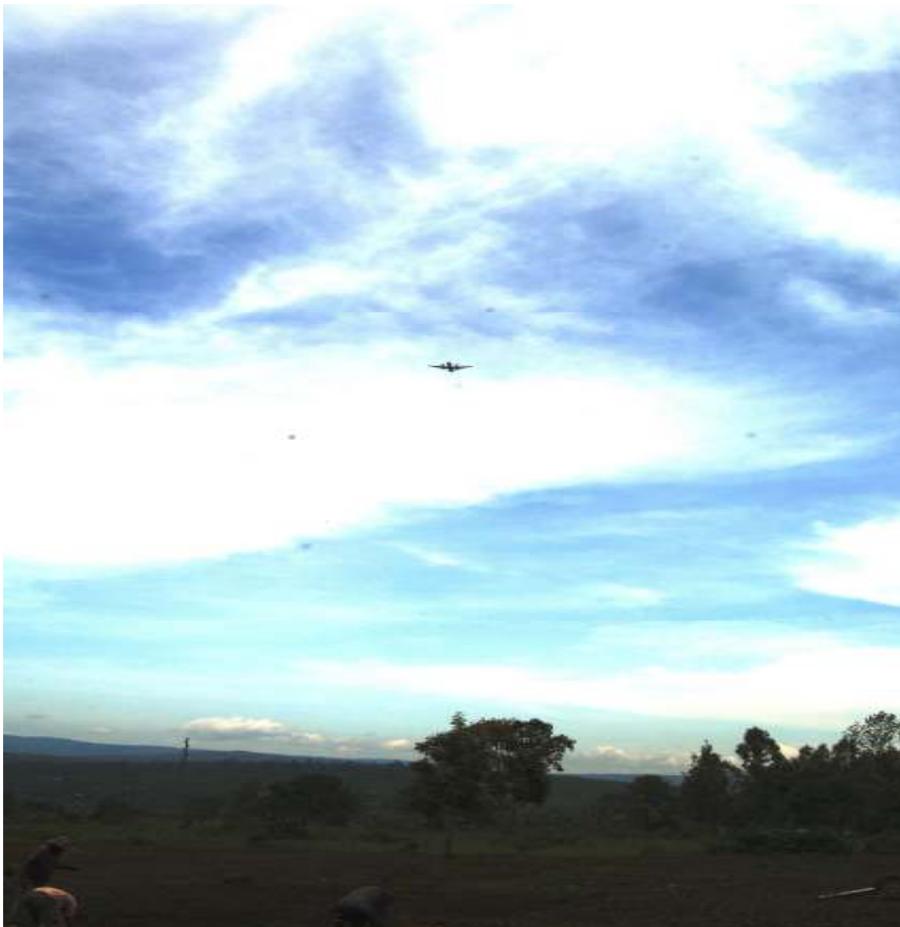
Fig. 16 : Vue de la trajectoire de l'avion en rapprochement prise à partir du lieu du crash

Au moment de la rédaction du présent rapport, les auteurs n'avaient pas encore des preuves concluantes expliquant pourquoi le Falcon 50 Immatriculé N° 9XR-NN s'était écrasé, à part les preuves contenues dans les différentes déclarations des témoins. Nonobstant un certain nombre d'incohérences, la plupart des témoignages obtenus et analysés confirment que l'avion avait été abattu probablement par des missiles sol-air alors qu'il opérait sa dernière descente (voir annexe O) sur l'aéroport international de Kigali. D'après les estimations d'un membre du Comité qu'il a confiées aux auteurs, au moment où l'avion a été touché par le premier ou le deuxième missile, il aurait été à une altitude d'environ 6000 pieds volant à une vitesse d'environ 150 nœuds sur une trajectoire d'approche normale. Les auteurs n'ont pas pu confirmer cette information qui par ailleurs n'est pas documentée. Sur la base de cette hypothèse, l'avion aurait été approximativement à 4 miles nautiques de la piste.

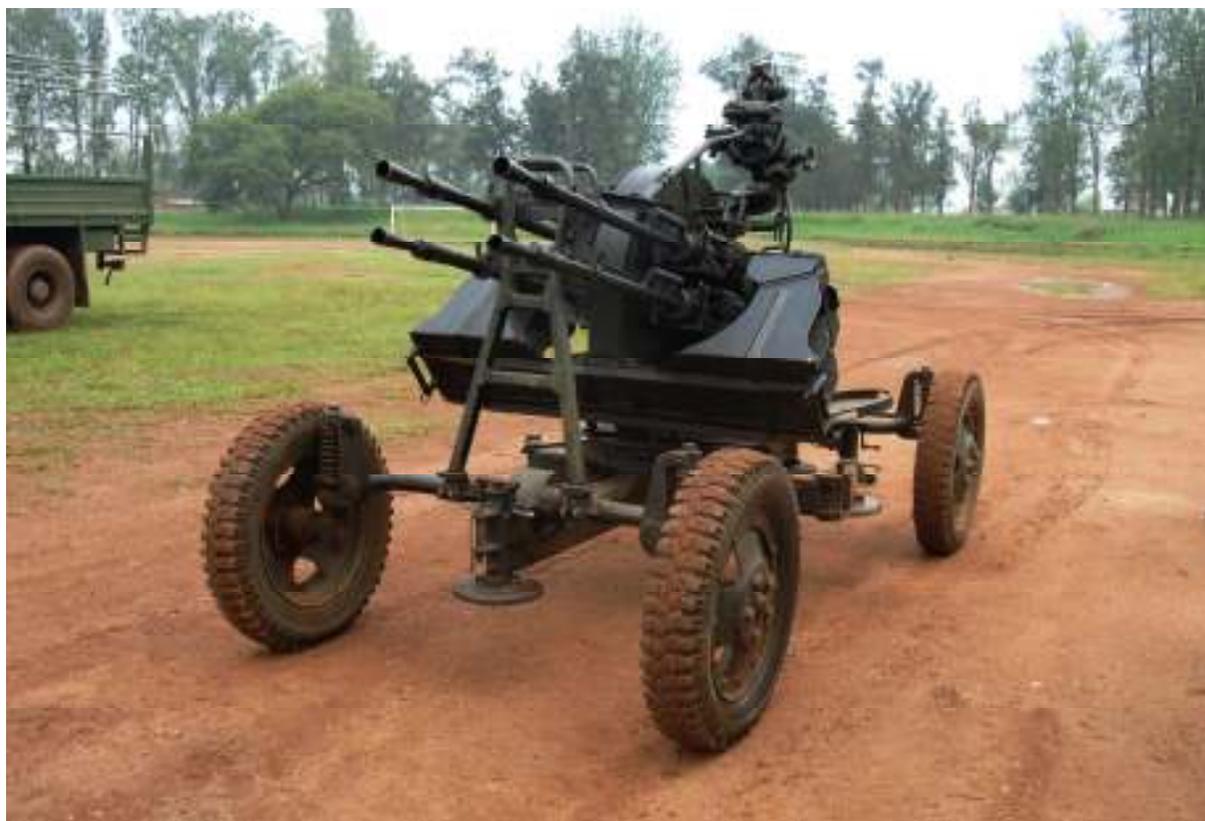
Fig. 17 : Vue du canon antiaérien 14,5mm (tourelle quadruple).

Sur la base des preuves disponibles et des informations historiques de sources générales, il est de l'avis des auteurs que le Comité pourrait considérer que le mouvement du canon antiaérien 14,5mm qui est évoqué dans la réaction du gouvernement rwandais à l'accusation du juge Bruguière, alinéas 5 et 10, aurait pu faire partie d'un plan de repli coordonné pour s'assurer qu'au cas où la frappe du missile n'atteindrait pas son objectif, les intéressés pourraient recourir à l'arme en question indiquée ci-dessous pour descendre l'avion présidentiel.

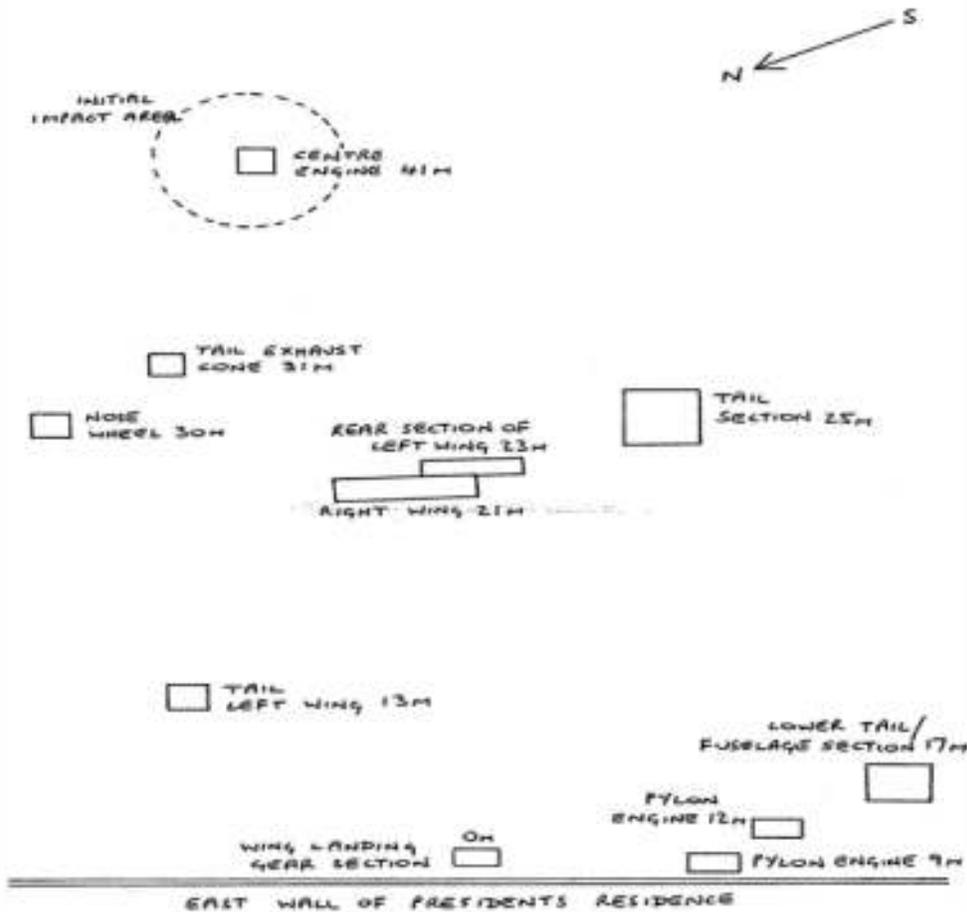
SKETCH MAP OF CRASH SITE 2009

NOT TO SCALE : ALL DISTANCES ARE IN METRES FROM THE WING LANDING GEAR SECTION

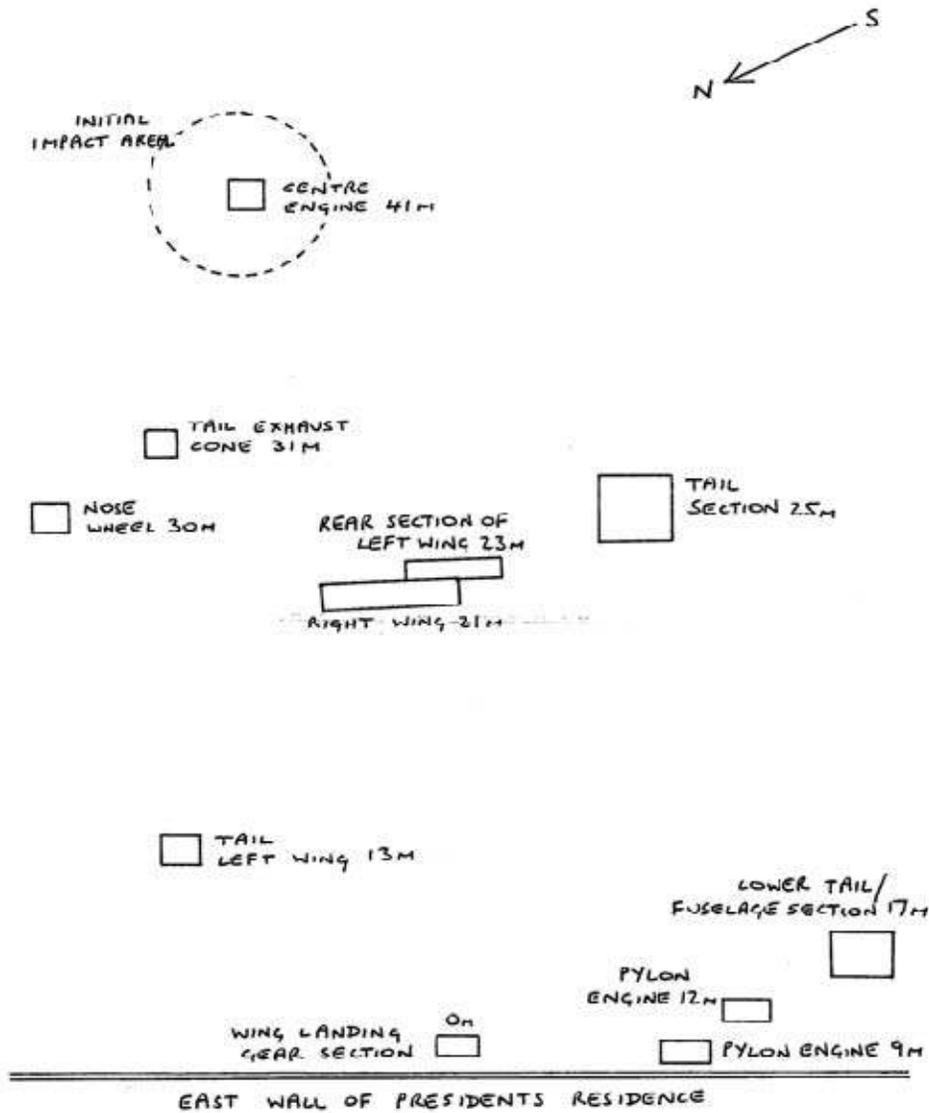
SKETCH MAP OF CRASH SITE 2009

ANNEXE G : Croquis cartographique à main levée du lieu du crash tel que vu en février

NOT TO SCALE : ALL DISTANCES ARE IN METRES FROM THE WING LANDING GEAR SECTION

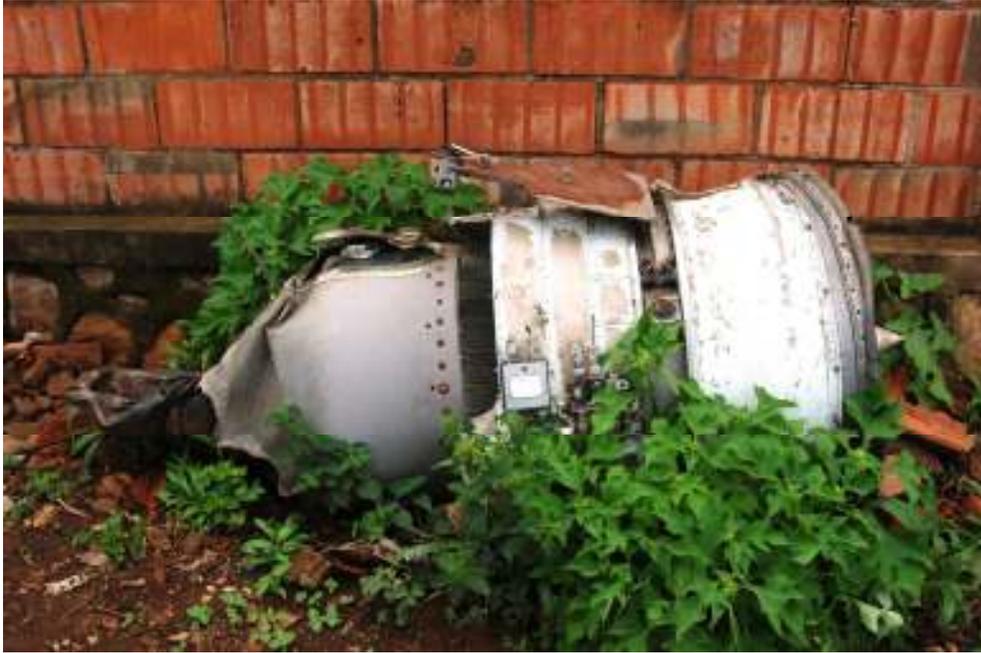
Fig. 17 : Moteur pylône (9m).

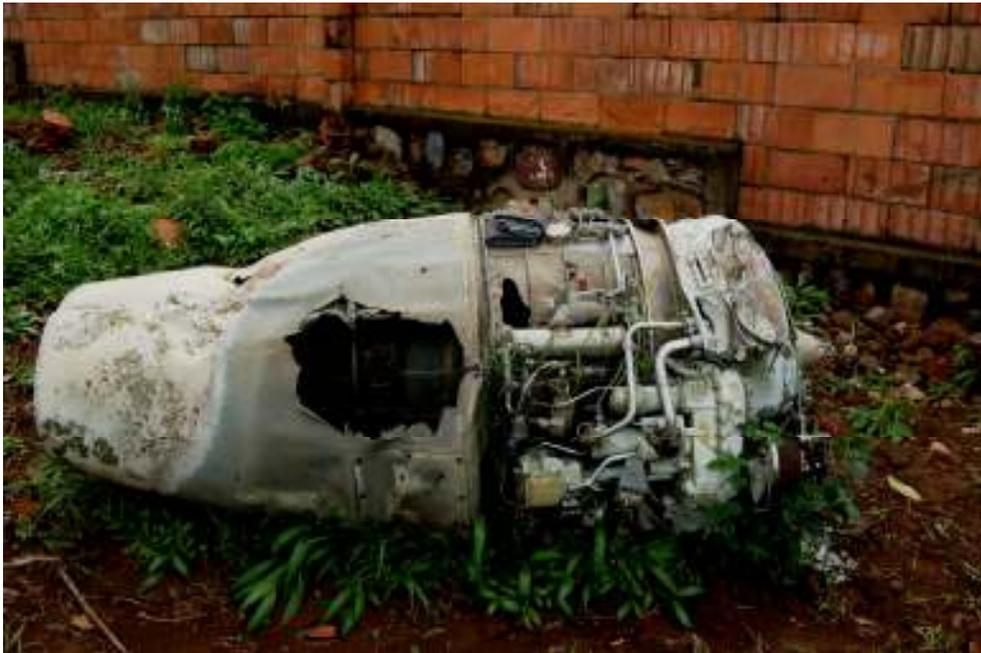
Fig. 18 : Moteur pylône (12m).

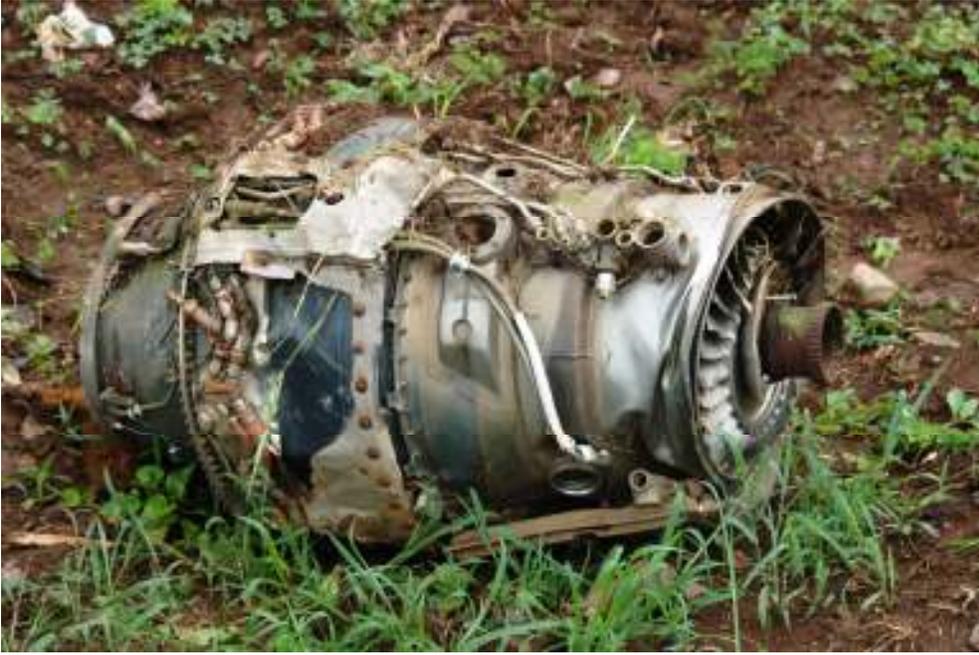
Fig. 21 : Moteur central (1).

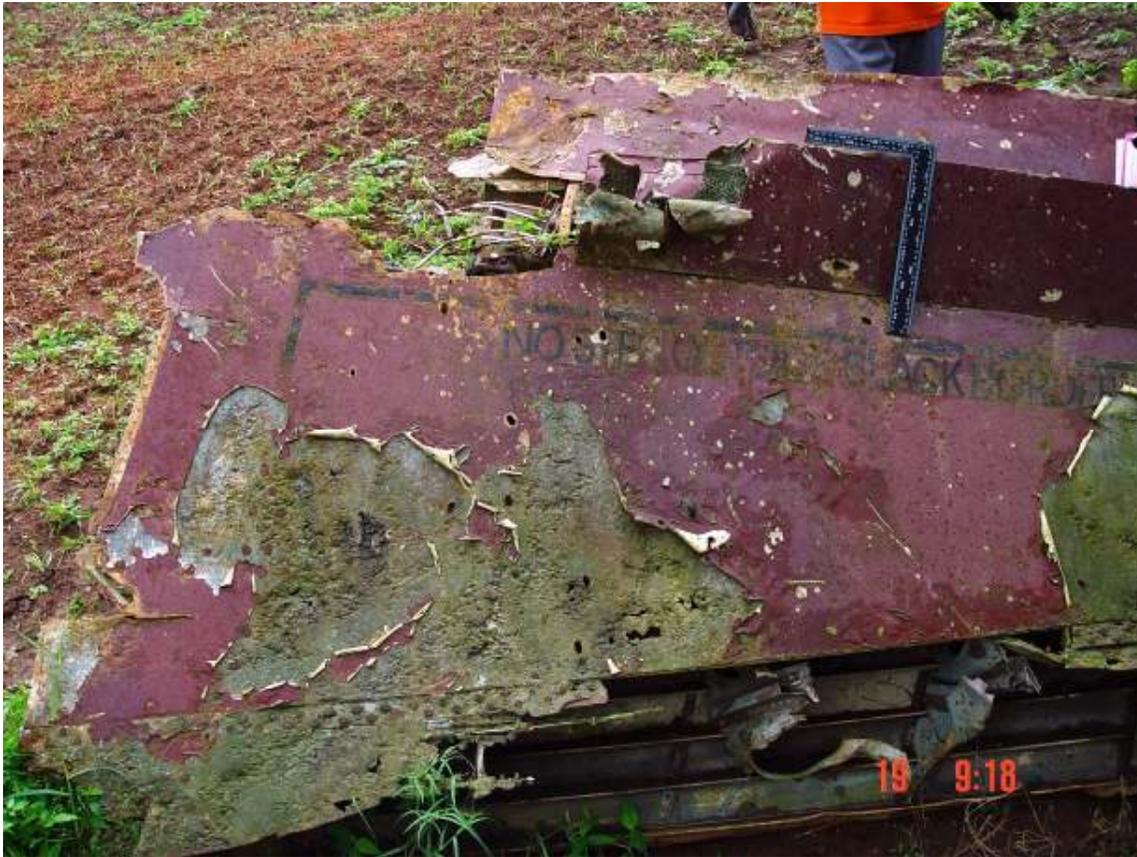
Photos détaillées des effets de fragmentation éventuels

Fig. 22 : Partie arrière de l'aile gauche (1).

Des photos détaillées de preuves médico-légales éventuelles figurent à l'annexe L. Une partie de l'arrière de l'aile gauche a manifesté des effets de fragmentation éventuels, y compris une partie présumée avoir été exposée aux dégâts causés par le feu et à la corrosion ultérieure. Malheureusement, les éclats ont soit pénétré totalement à travers les deux revêtements extérieurs de l'aile ou bien là où ils n'ont pénétré qu'un seul revêtement, ils ont été enterrés dans la terre en

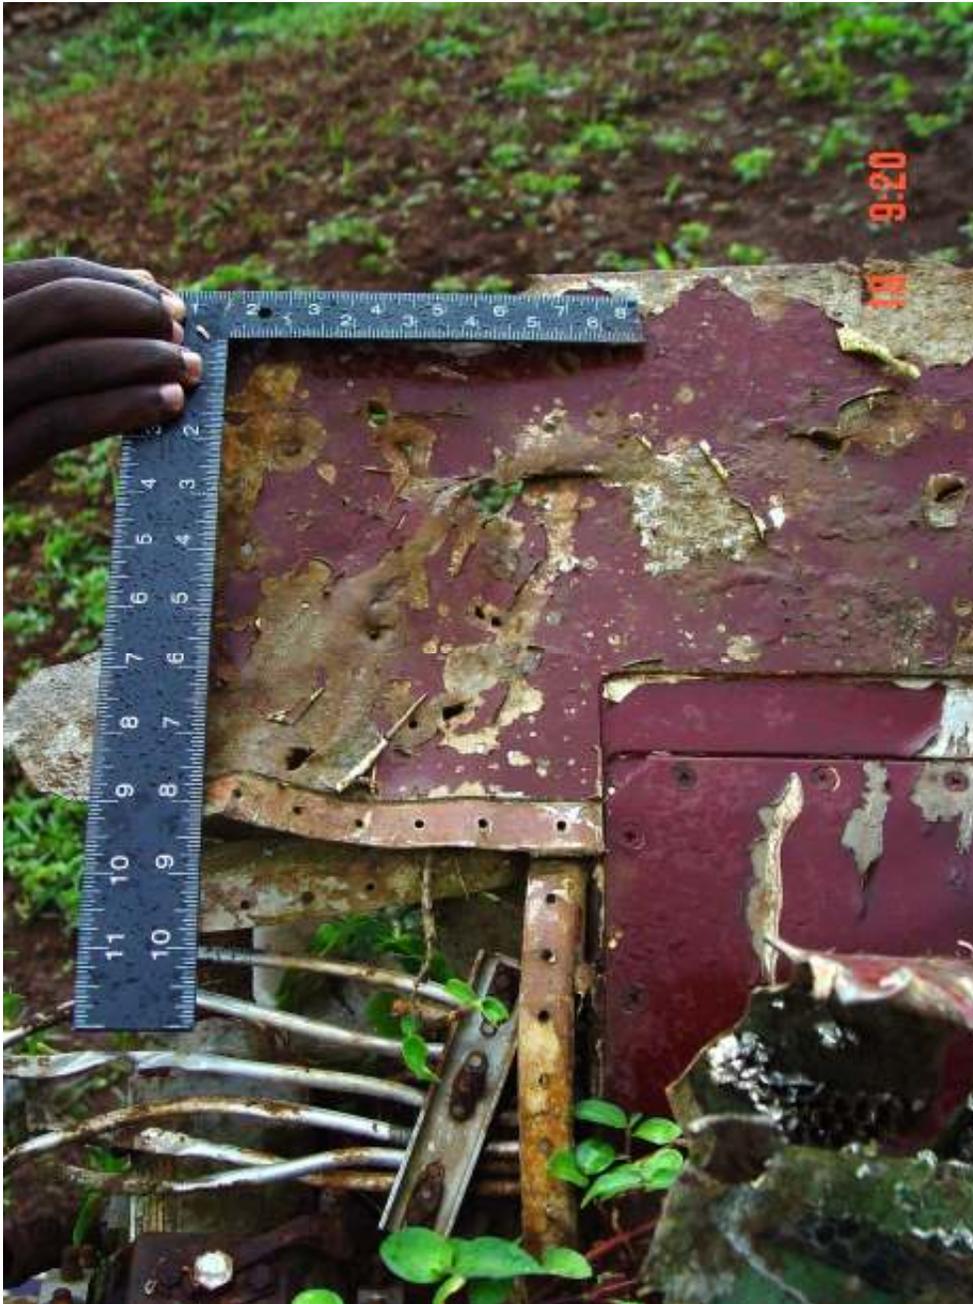
Fig. 23 : Partie arrière de l'aile gauche (2).

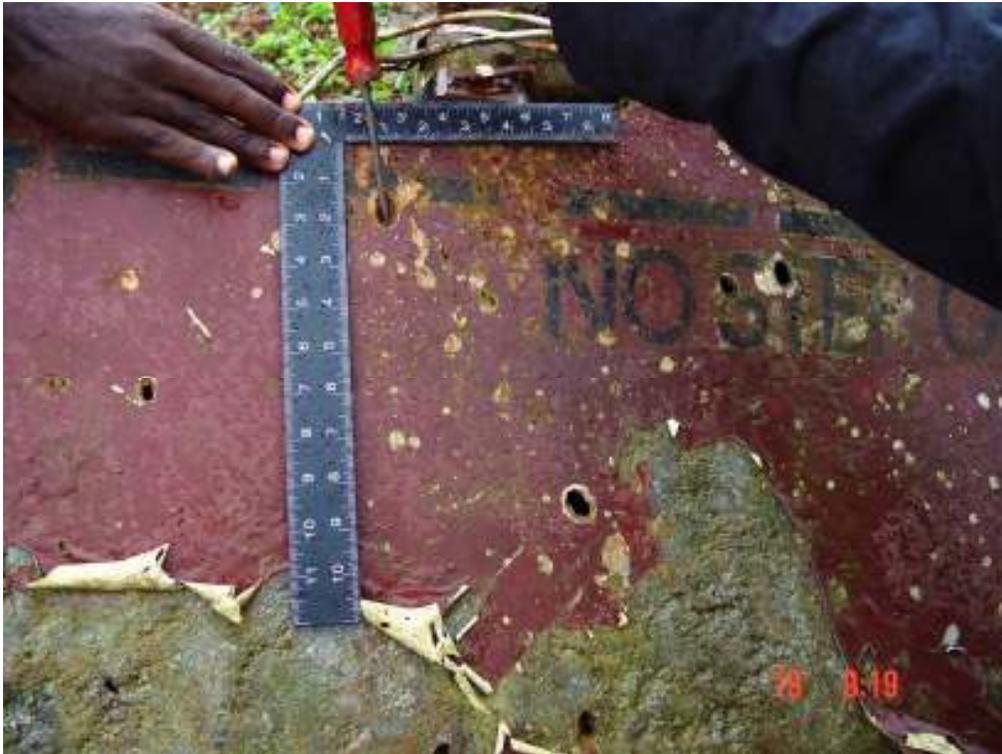
Fig. 24 : Partie arrière de l'aile gauche (3).

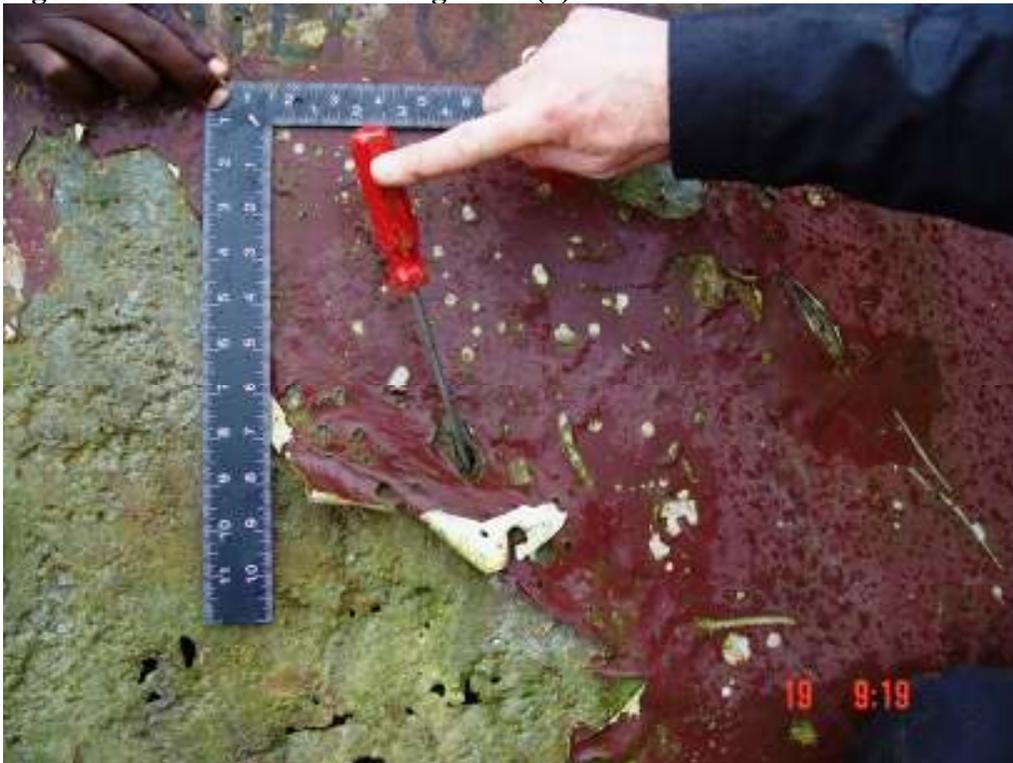
Fig. 25 : Partie arrière de l'aile gauche (4).

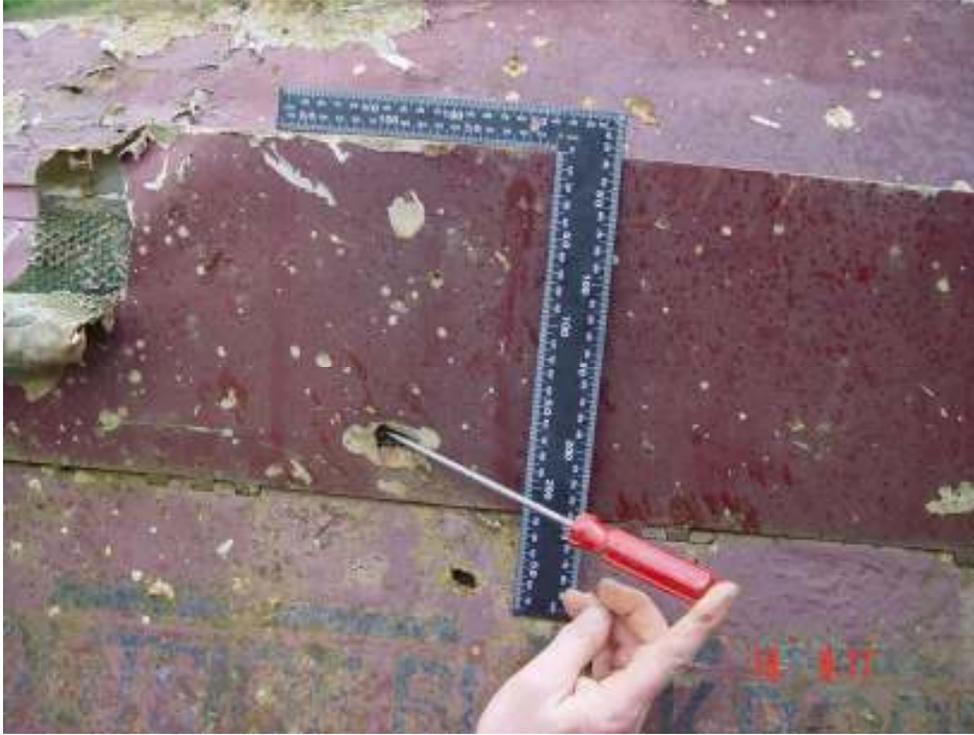
Fig. 26 : Partie arrière de l'aile gauche (5).

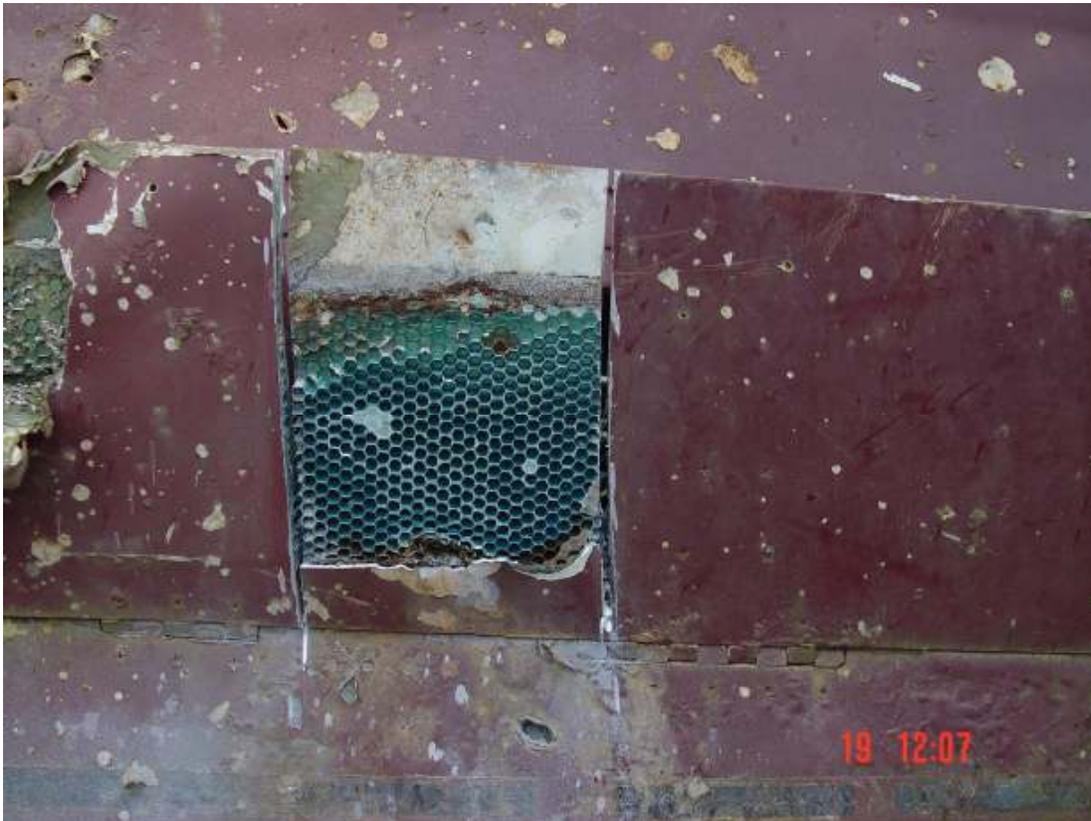
Fig. 27 : Partie arrière de l'aile gauche – segmentée (1).

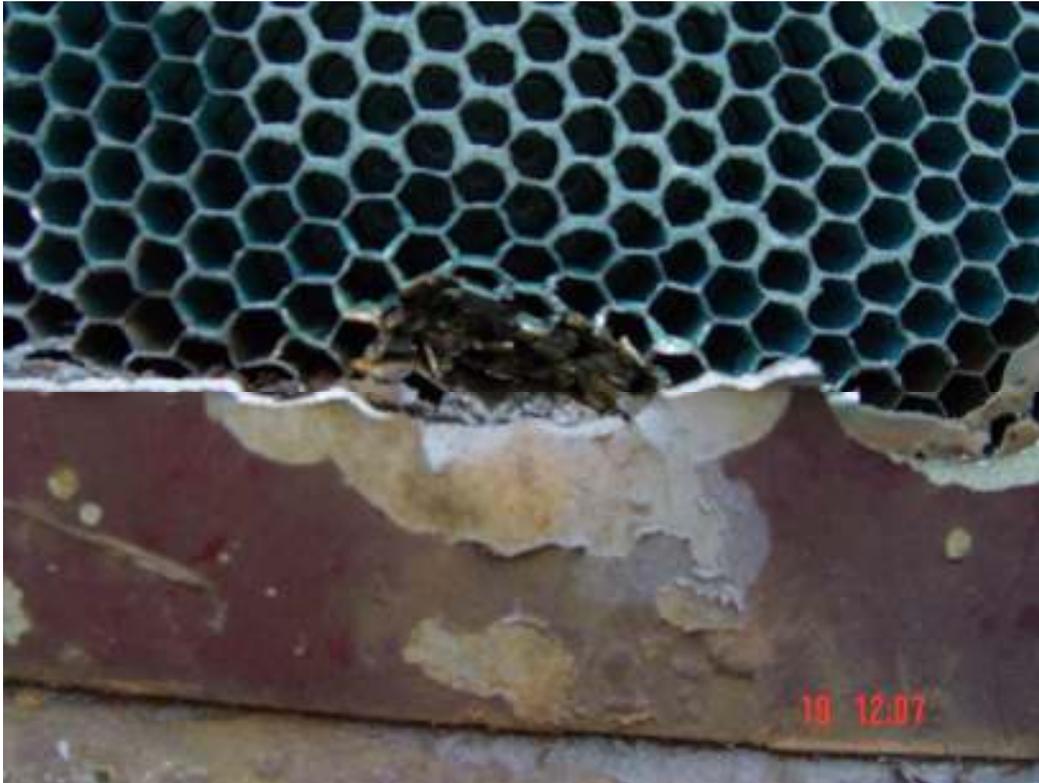
Fig. 28 : Partie arrière de l'aile gauche – segmentée (2).

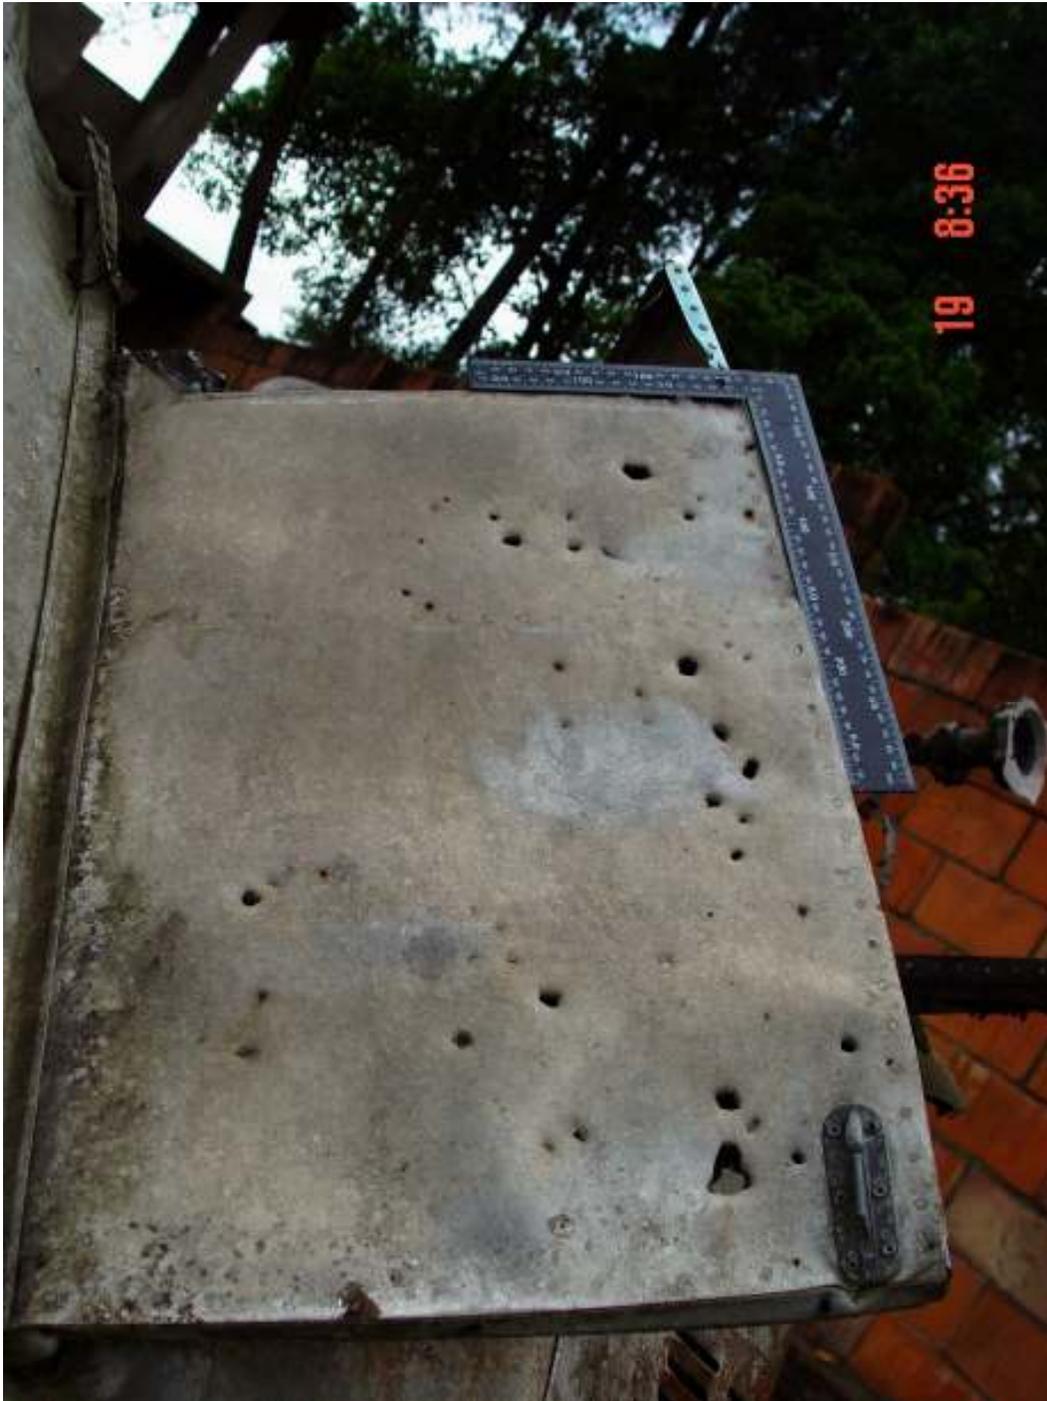
Fig. 29 : Panneau (1).

Après une période de quinze ans, il était possible que la grande partie du contenu de chaque compartiment comprenne des matières organiques éventuelles. Ces matières ont été passées au crible minutieusement en vue d'exposer toute substance métallique qui aurait pu être la cause de la fragmentation observée sur le revêtement extérieur du panneau. Une petite quantité du résidu métallique éventuel a été recueilli pour être analysé à l'Université de Cranfield au retour des auteurs au RU. Une section du revêtement extérieur mesurant à peu près 210mm x 150mm et qui manifestait quelque absorption de fragmentation superficielle a été enlevée et emportée au RU par les auteurs pour analyse ultérieure. La substance enfoncée a manifesté des caractéristiques d'oxydation éventuelles indiquant différentes substances sur le revêtement extérieur du panneau.

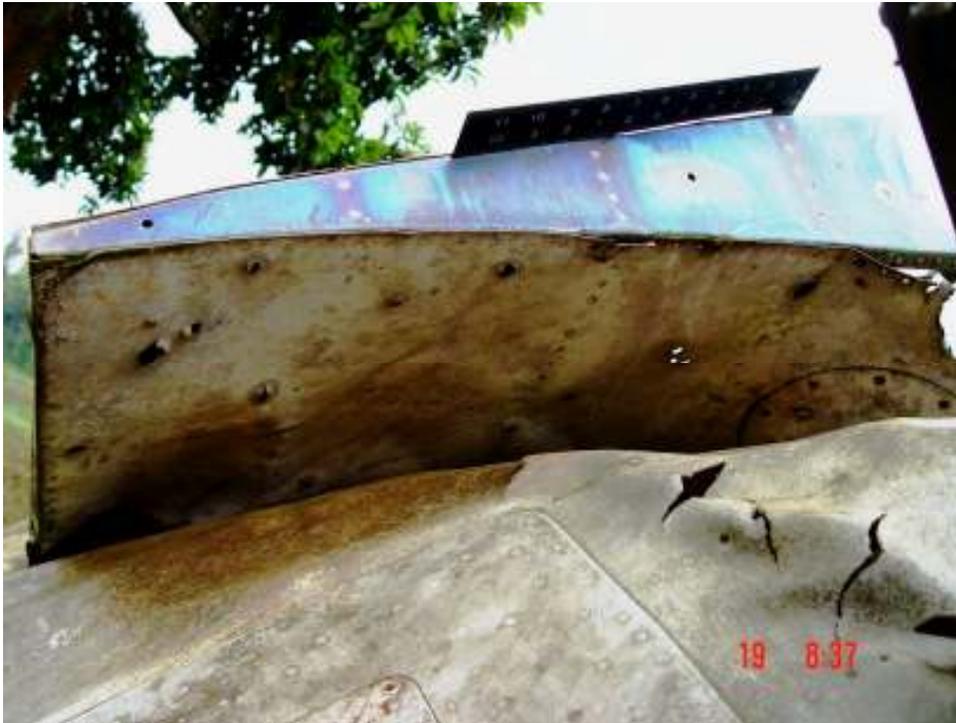
Fig. 30 : Panneau (2).

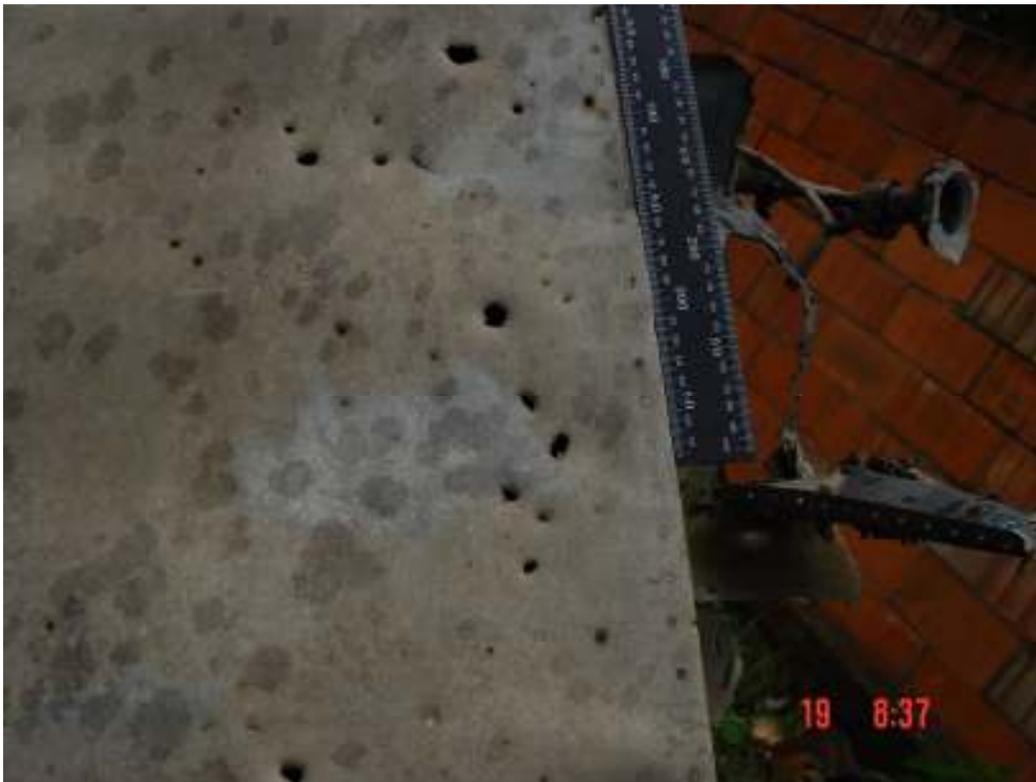
Fig. 31 : Panneau (3).

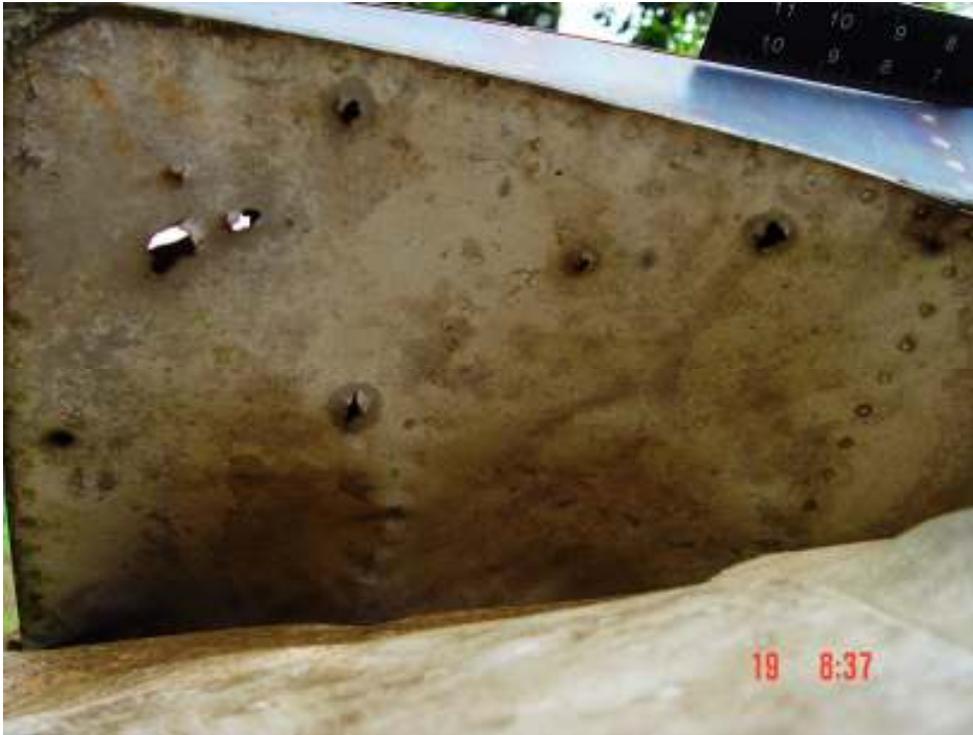
Fig. 32 : Panneau (4).

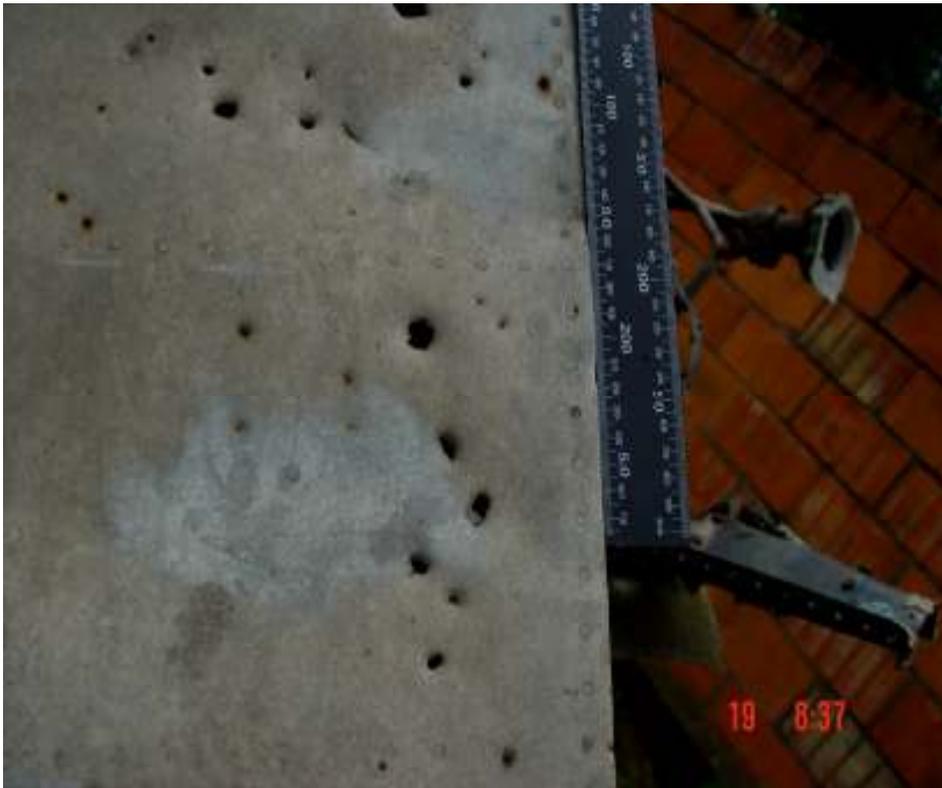
Fig. 33 : Panneau (5).

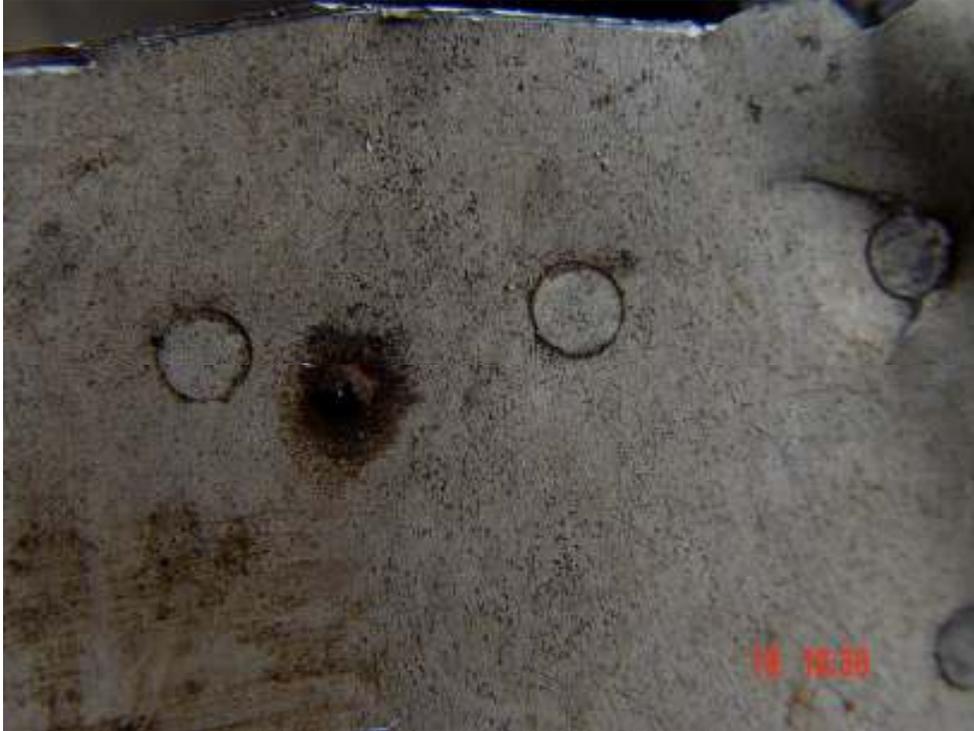
Fig. 34 : Absorption des fragments dans le panneau (1)

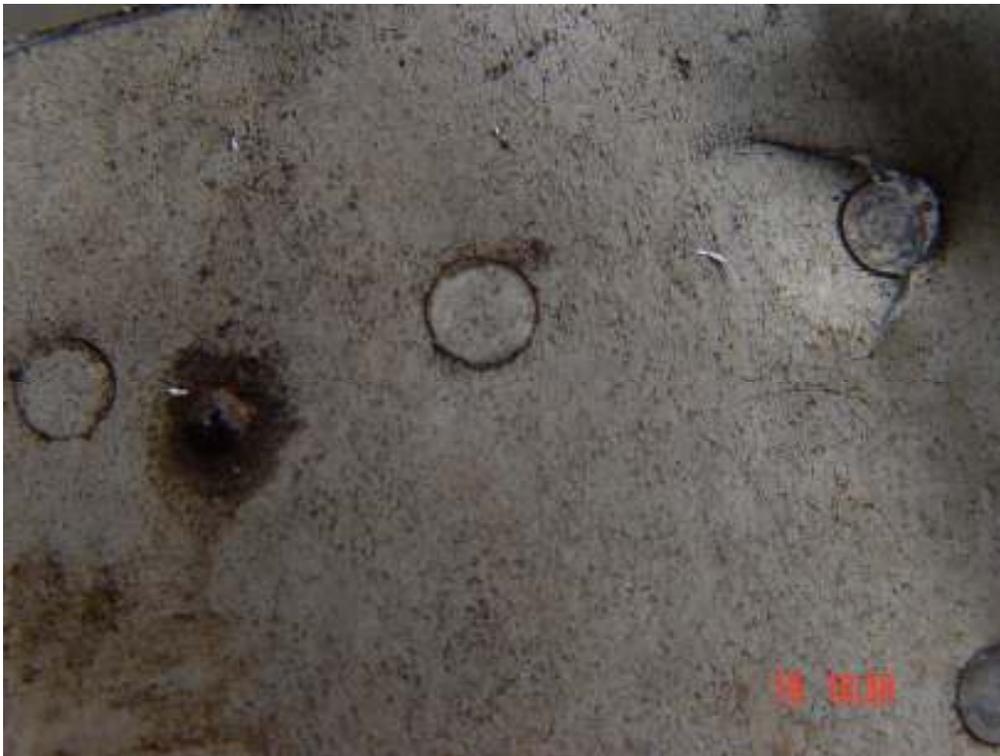
Fig. 35 : Absorption des fragments dans le panneau (2)
