**ENQUÊTE SUR LE CRASH DU 6 AVRIL 1994 DE L'AVION DASSAULT
FALCON 50 IMMATRICULE 9XR-NN TRANSPORTANT À BORD
L'ANCIEN PRÉSIDENT JUVÉNAL HABYARIMANA**

**Branche de l'Académie militaire du RU
N° du Rapport DASSR/MW/1434/09**

**ENQUÊTE SUR LE CRASH DU 6 AVRIL 1994 DE L'AVION DASSAULT
FALCON 50 IMMATRICULE 9XR-NN TRANSPORTANT À SON BORD
L'ANCIEN PRÉSIDENT JUVÉNAL HABYARIMANA**

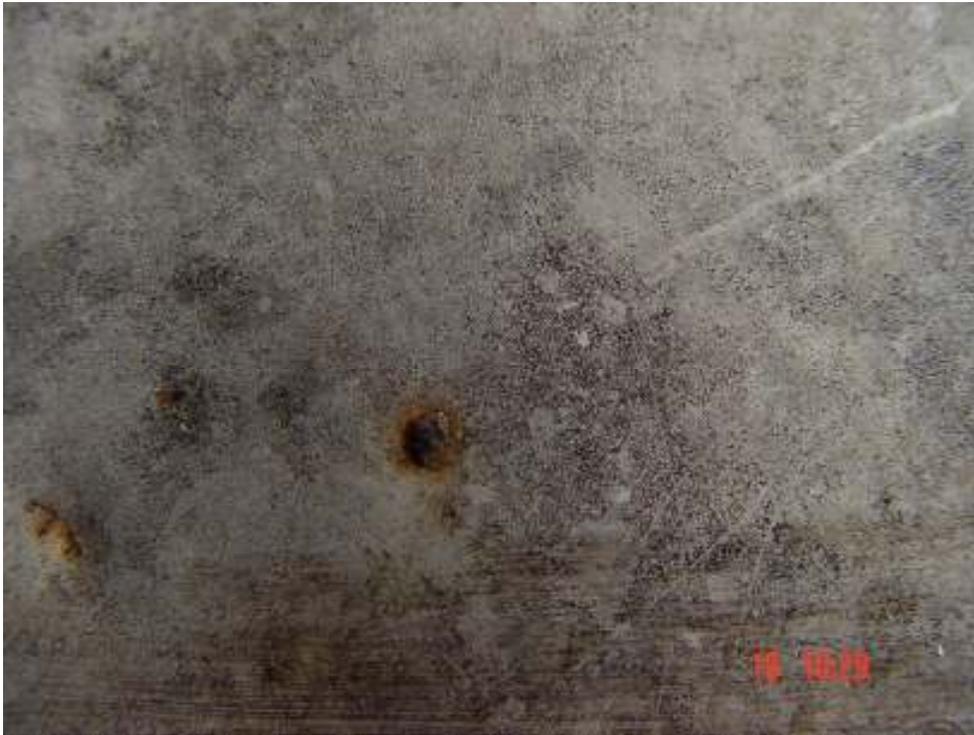
Fig. 36 : Absorption des fragments dans le panneau (3)

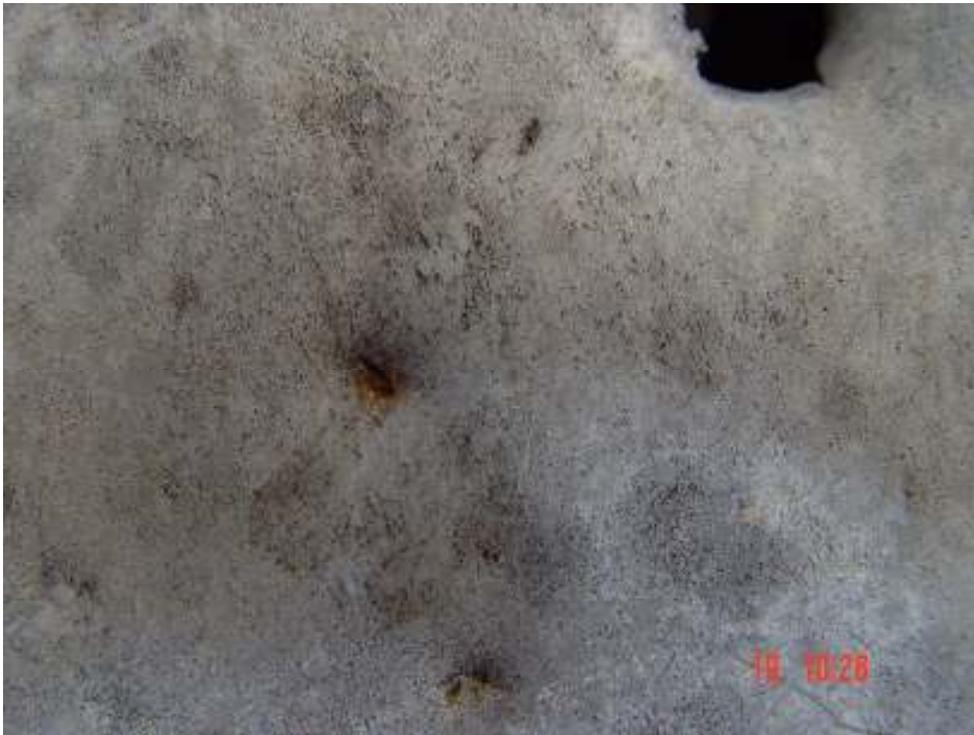
Fig. 37 : Absorption des fragments dans le panneau (4)

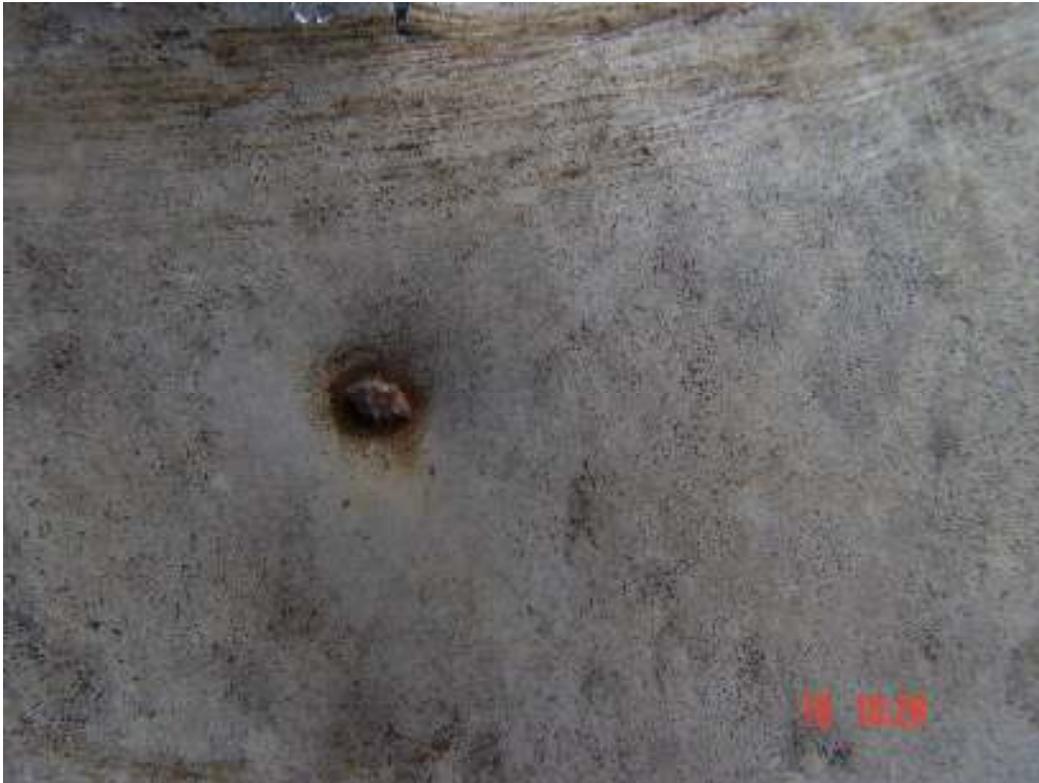
Fig. 38 : Absorption des fragments dans le panneau (5)

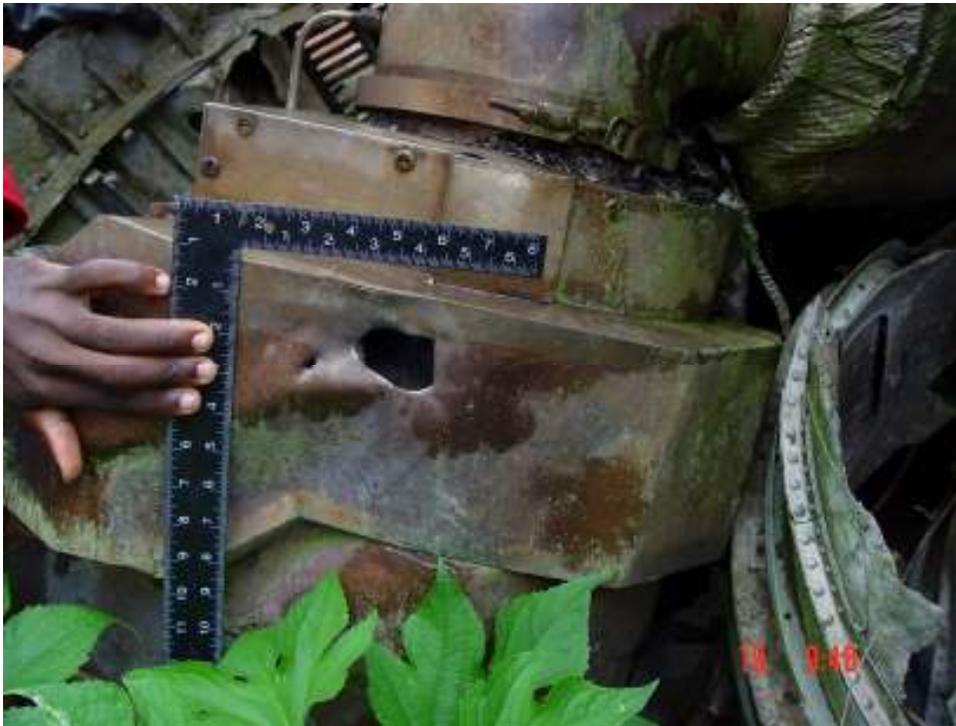
Fig. 39 : Queue inférieure/partie du fuselage (1)

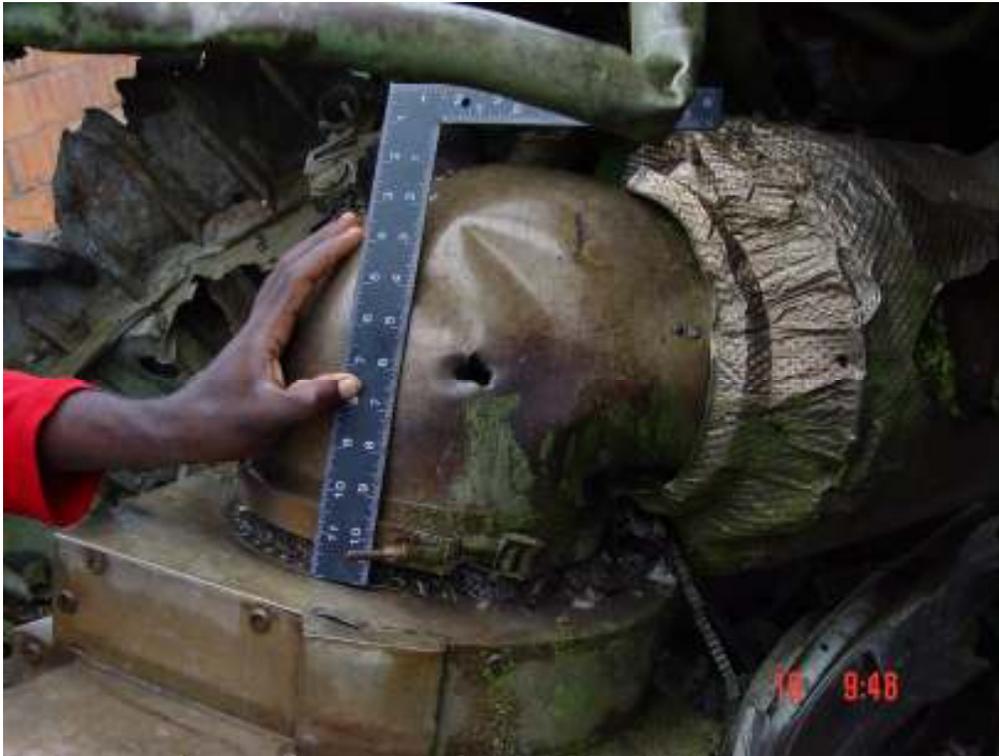
Fig. 40 : Queue inférieure/partie du fuselage (2).
