Les maisons d'autrefois à Bessans

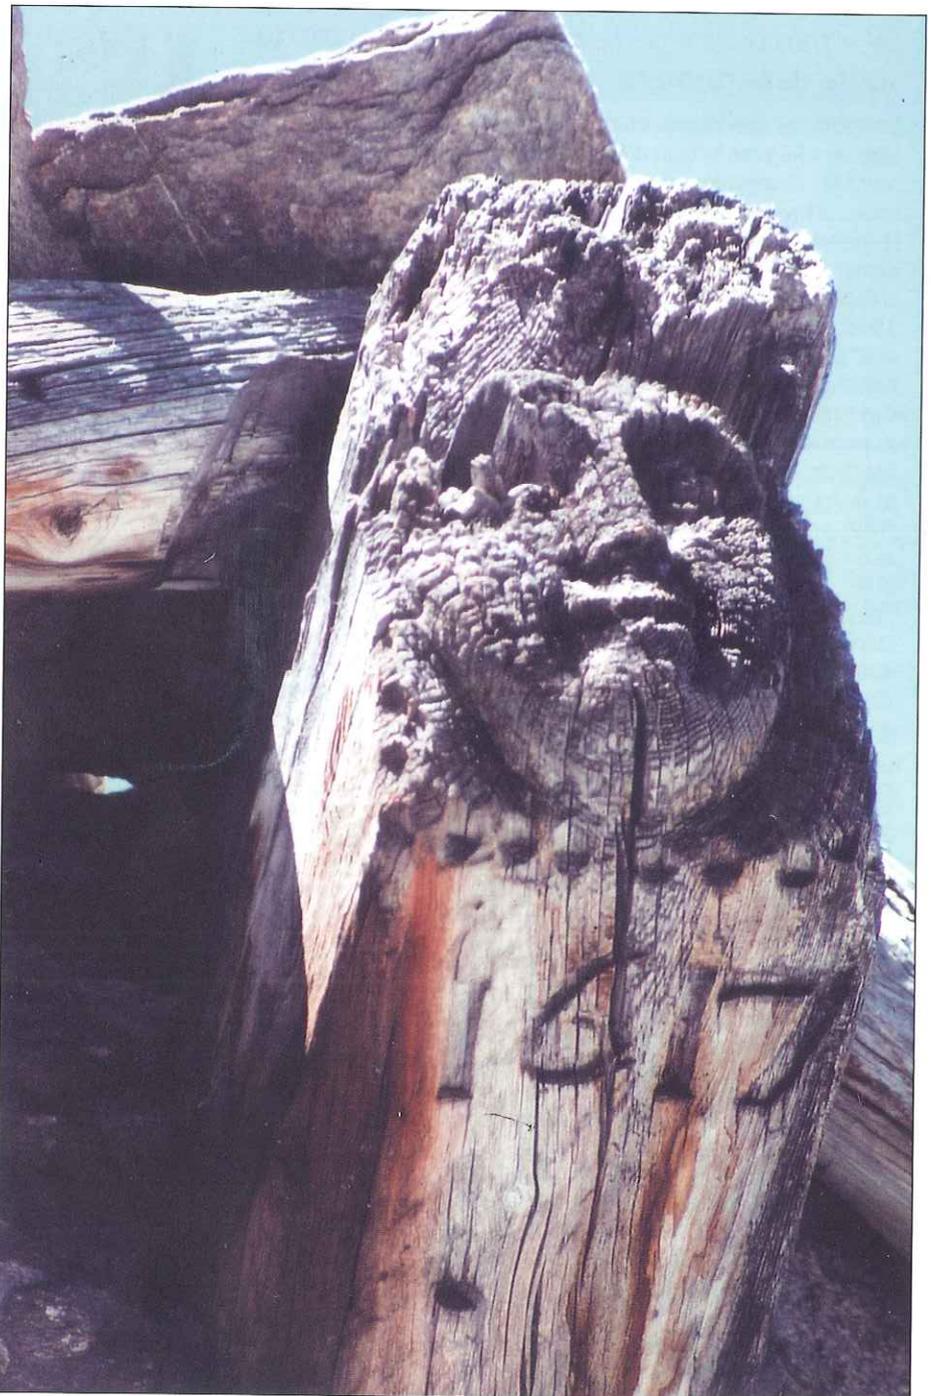
Une maison datée de 1617

L'extrémité de certaines poutres était sculptée, parfois en feuille d'acanthé, le plus souvent en forme de tête humaine plus ou moins bien réalisée. Le Musée savoisien de Chambéry conserve la plus belle, datée de 1617 qui ornait une demeure, ancienne auberge puis habitation du châtelain Péraz un siècle plus tard.

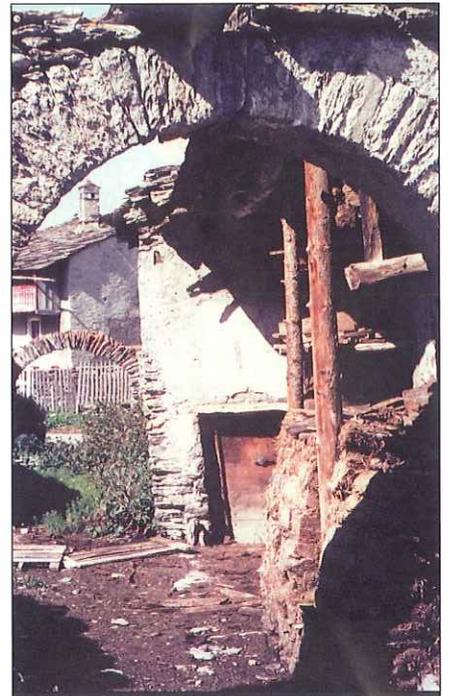
L'habitat ancien à Bessans.

Transportons-nous par la pensée dans les anciennes maisons de Bessans... Il faut souvent descendre deux ou trois marches pour arriver à la lourde porte d'entrée s'ouvrant sur un corridor d'une dizaine d'autres marches, coupé en son milieu par une autre porte, avant d'atteindre celle de l'étable, pièce à demi enterrée dans le sol. Cette disposition et les portes successives étaient destinées à lutter contre le froid. Ces escaliers étaient très sombres, faute de fenêtre, à l'exception d'une minuscule ouverture au-dessus de la porte d'entrée.

Nous entrons dans l'étable, très anciennement la pièce commune humains-bétail, plus tard habitée seulement pendant les six ou sept mois d'hiver. On remarque tout de suite dans la partie habitation le lit, ou des lits superposés, placés contre un mur. Un peu comme les lits-clos bretons, ils se fermaient par des panneaux de bois coulissants, plus tard par des rideaux en tissu d'indienne. Selon les anciens ayant encore dormi dans ce type de lits dans des chalets d'alpage, on y étouffait littéralement !

La cheminée est généralement placée entre les deux petites fenêtres fermées par des barreaux

de fer. Le foyer est surélevé sur une forte lauze placée à un demi-mètre du sol, la marmite de fonte suspendue à une crémaillère. Une table et deux bancs sont disposés devant une fenêtre. La seule décoration consistait en des images pieuses imprimées à Turin ou à Lyon, un crucifix, parfois un bénitier en bois sculpté ou des statuette religieuses fixées sur le lit-coffre.
