Gebaude / Objek	Baujahr	
Vitu	1911	
Nutzung		
Grundschule, Ve	ereine, Hausmeist	erwonnung
Grundschule, Von	BRI	Geschosse

Gebäude / Obje	Baujahr ca. 1960		
Nutzung Turnhalle		1,	
NGF	BRI	Geschosse	
440 m ²	3.200 m ³	1

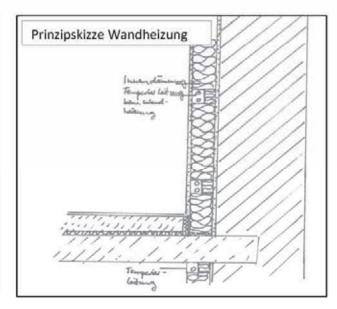
Durch eine Verlegung von Heizrohren in der Außenwand kann, abhängig von der benötigten Heizleistung, eine Zwischenlösung zwischen Wandtemperierung und Wandheizfläche eingebaut werden. Durch bewusste Positionierung an den bauphysikalisch kritischen Punkten (Wärmebrücken) können Bauschäden verhindert werden. Je nach benötigter Leistung und vorhandener Wandfläche können die Heizrohre in verscheiden großen Abständen einfach oder mehrfach verlegt, angebracht werden.

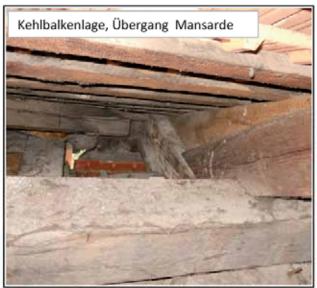
Der Übergang des Daches in die Mansarde ist ein wichtiger Detailpunkt, da hier die Dämmung der Kehlbalkenlage in die Dachdämmung übergeht. Hier ist die Vermeidung von Wärmebrücke ebenso wichtig wie die Luftdichtheit v.a. der Anschlusspunkte. Grundsätzlich ist zur Vermeidung der Wärmebrücken eine Kombination von Zwischensparren /- balkendämmung und Aufdämmung vorteilhaft, im Bereich das Daches kann dies aber duch die Erhöhung des Dachaufbaus neue Anschlüsse notwendig machen.

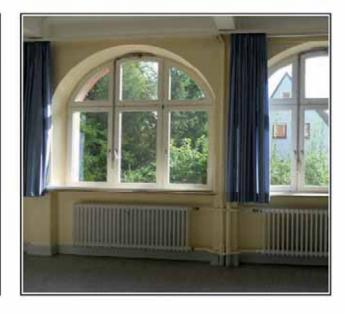
Bei Innendämmungen ist die Fensterlaibung ein zu lösender Detailpunkt. Die größere Laibungstiefe sowie die notwendige Vermeidung von Wärmebrücken erschweren bei Innendämmungen diesen Punkt deutlich. Eine mögliche Lösung ist die Ausbildung von Vitrinenfenstern (s. Rathaus). Diese Variante muss allerdings bei Schulnutzung besonders überdacht werden, da die Öffnung der Fenster erschwert wird. Evtl. ist es sinnvoll je Klassenraum ein "einfach" zu öffnendes Fenster vorzusehen.
