Réhabilitation de la frayère à brochets de Pont à Brac

Document technique

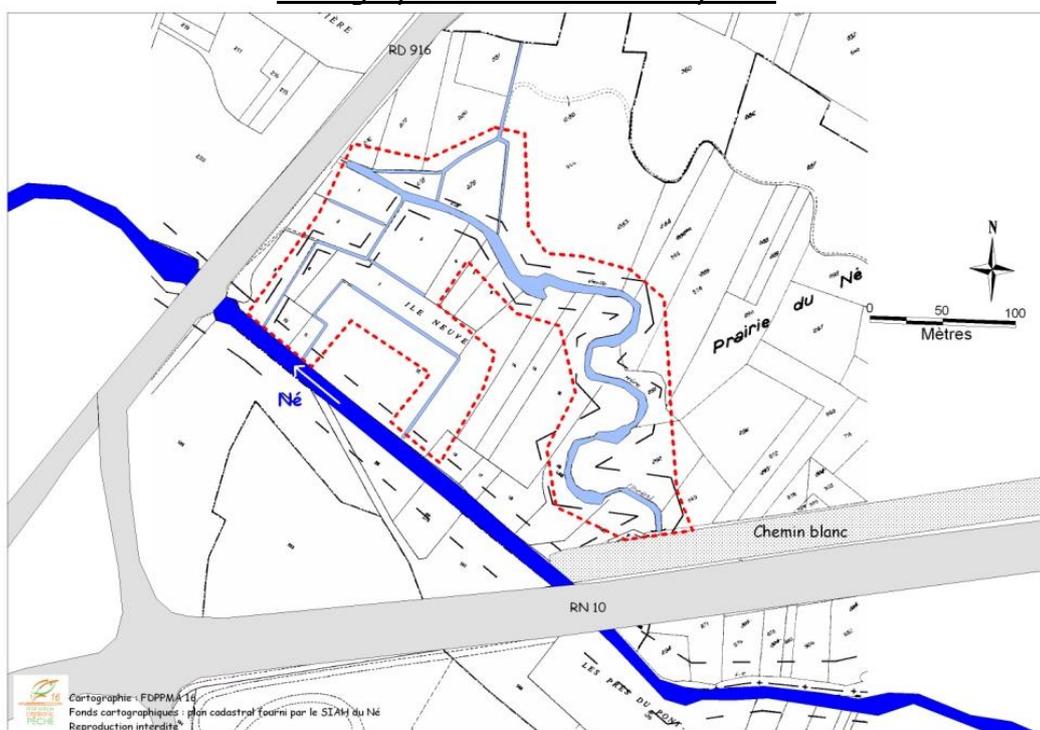
Cartographie de la zone de frayère :

- Surface totale (en rouge sur la carte) : **3,66 ha**
- Surface effective (20% de la surface totale) : **0,73 ha**
- Type de frayère : **prairie, fossés**
- Qualité de la frayère (P.D.P.G., 2005) : **9/15**
- Production théorique (P.D.P.G., 2005) : **293 brochets adultes capturables/an**
- Production réelle (P.D.P.G., 2005) : **176 brochets adultes capturables/an**
- Occupation du sol :
 - Prairie : 65 %
 - Peupleraie : 21 %
 - Frênaie : 14%

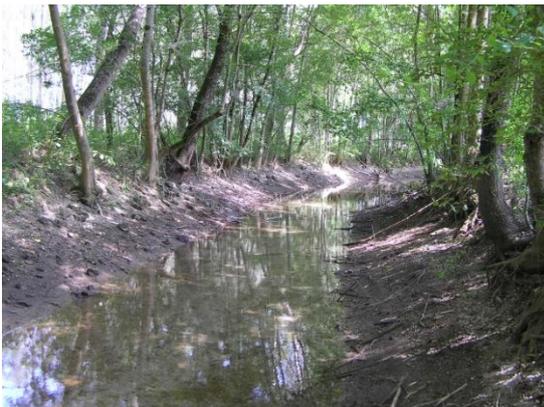
La vieille mère du Né est obscurcie par une ripisylve très dense (frêne, chêne...), qui a pour double incidence de ne pas rendre la zone attractive pour les géniteurs (trop sombre), et d'empêcher le développement de végétation aquatique, support de ponte du brochet. La moindre trouée dans la ripisylve permet logiquement aux héliophytes de se développer.

Absence de végétation aquatique

Il est indispensable de nettoyer la ripisylve sur l'intégralité du tracé de la vieille mère du Né. Ainsi, un bon éclaircissement permettra le développement d'une végétation herbacée, et la rendra plus attractive pour les géniteurs. Cette opération comprendra un nettoyage, un débroussaillage, une gestion des espèces ligneuses (sélection, taille, élagage), et l'enlèvement des embâcles. Le linéaire à traiter est d'environ 1500 m.

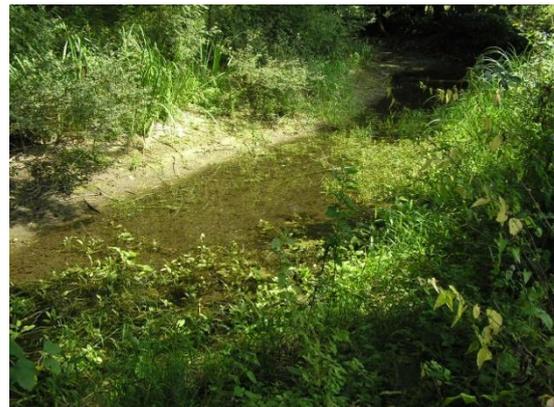
Trouée dans la ripisylve

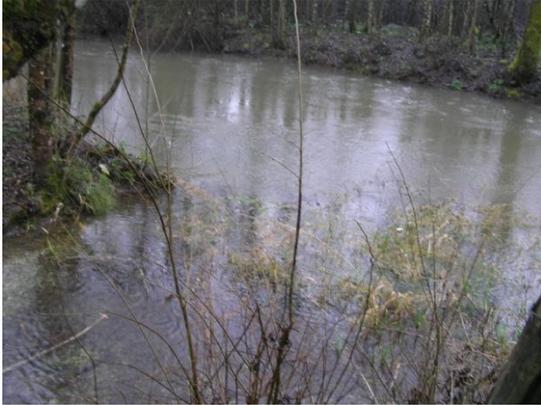
La connexion principale de la vieille mère du Né avec le lit actuel est en mauvais état. En effet, un talon de vase s'y est déposé et a été colonisé par de la végétation, de sorte que même en hautes eaux, le passage est difficile (à peine 10cm d'eau).

Connexion de la Vieille mère avec le Né (en hautes eaux)

- La connexion de la vieille mère du Né avec le lit actuel doit être remise en état en supprimant le talon de vase qui gêne l'entrée de l'eau et des poissons. Cette opération nécessitera l'intervention d'une pelle mécanique, et un levé topographique se

révélera peut être utile pour travailler de façon précise et la moins impactante possible pour le milieu.

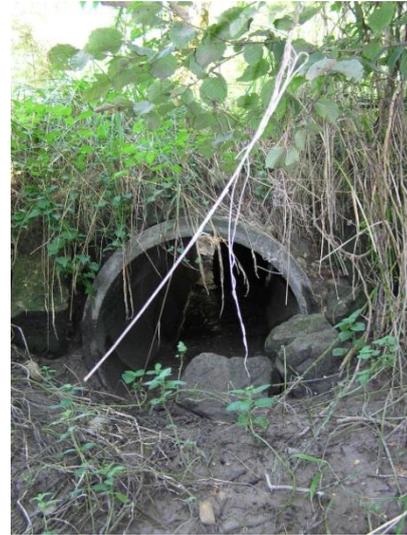
La buse, présente 70m en amont, a un diamètre insuffisant pour permettre la circulation de l'eau et des poissons.

Buse

- La buse présente pose un problème lors des hautes eaux à cause d'un diamètre insuffisant. Il est donc proposé de la remplacer par un pont cadre, qui permettra également le passage des véhicules agricoles. Les dimensions minimales requises sont :

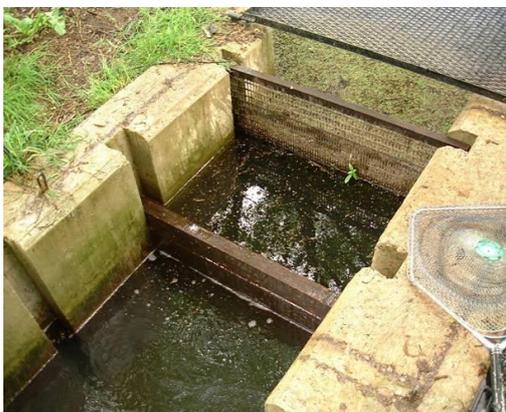
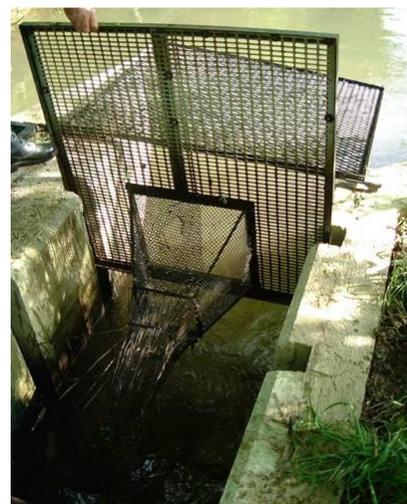
Cet ouvrage comprend tout simplement des encoches (fers à U) dans lesquelles des bastings de bois sont insérés et superposés jusqu'à la hauteur d'eau voulue. Il pourra être couplé avec un piège, permettant d'estimer l'intégralité du stock de géniteurs accédant à la frayère.

Exemple d'un dispositif de gestion du niveau de l'eau servant également de piège

Pour une utilisation optimale de ces deux systèmes, il faudra les installer en aval de la vieille mère du Né, à proximité du pont par exemple.

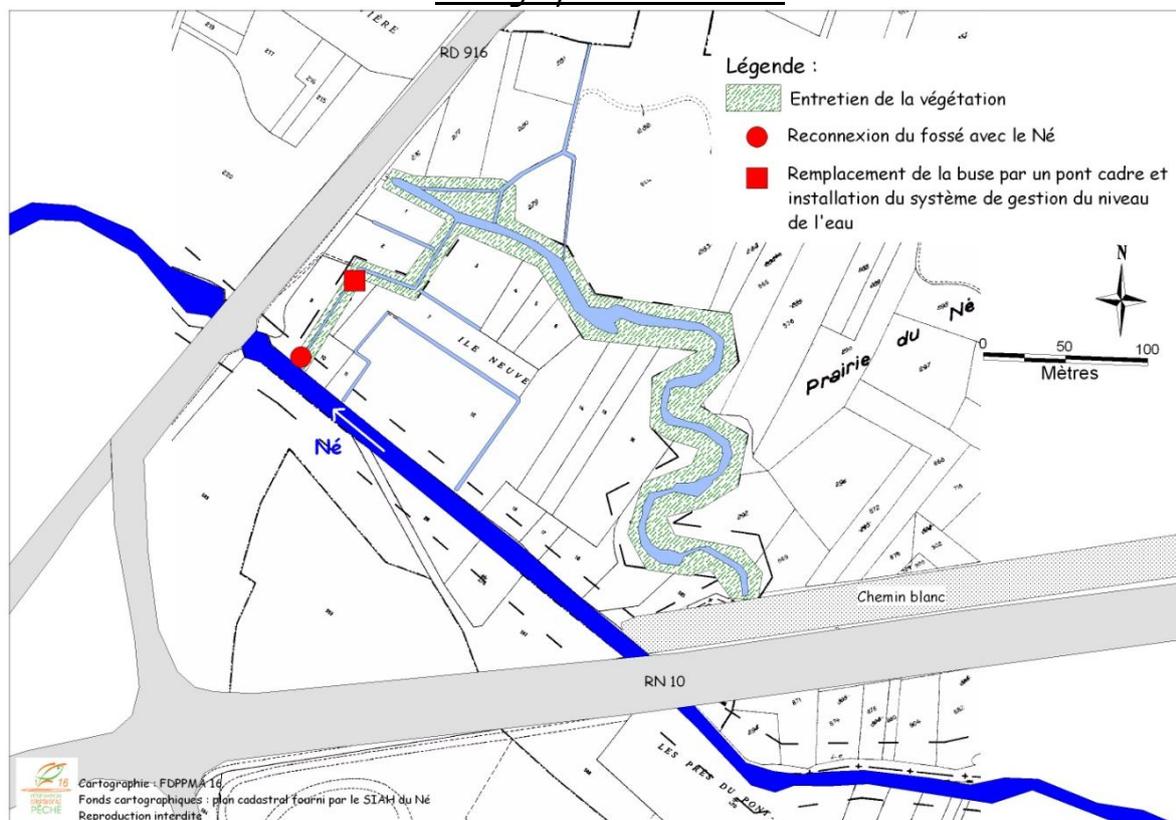
Cartographie des travaux

Localisation	Nature des travaux	Objectif
Vieille mère du Né	Entretien de la végétation	Eclaircir et rendre plus accueillant
Connexion avec le Né	Suppression du talon de vase	Améliorer la circulation de l'eau et des poissons
Buse	Remplacement par un pont cadre	Rétablir la circulation de l'eau et des poissons
Proximité du pont	Mise en place d'un piège/ouvrage de régulation des niveaux d'eau	Maintenir l'eau sur la frayère durant période de fin-février à mi-mai
		Estimation du stock de géniteurs présents sur la frayère

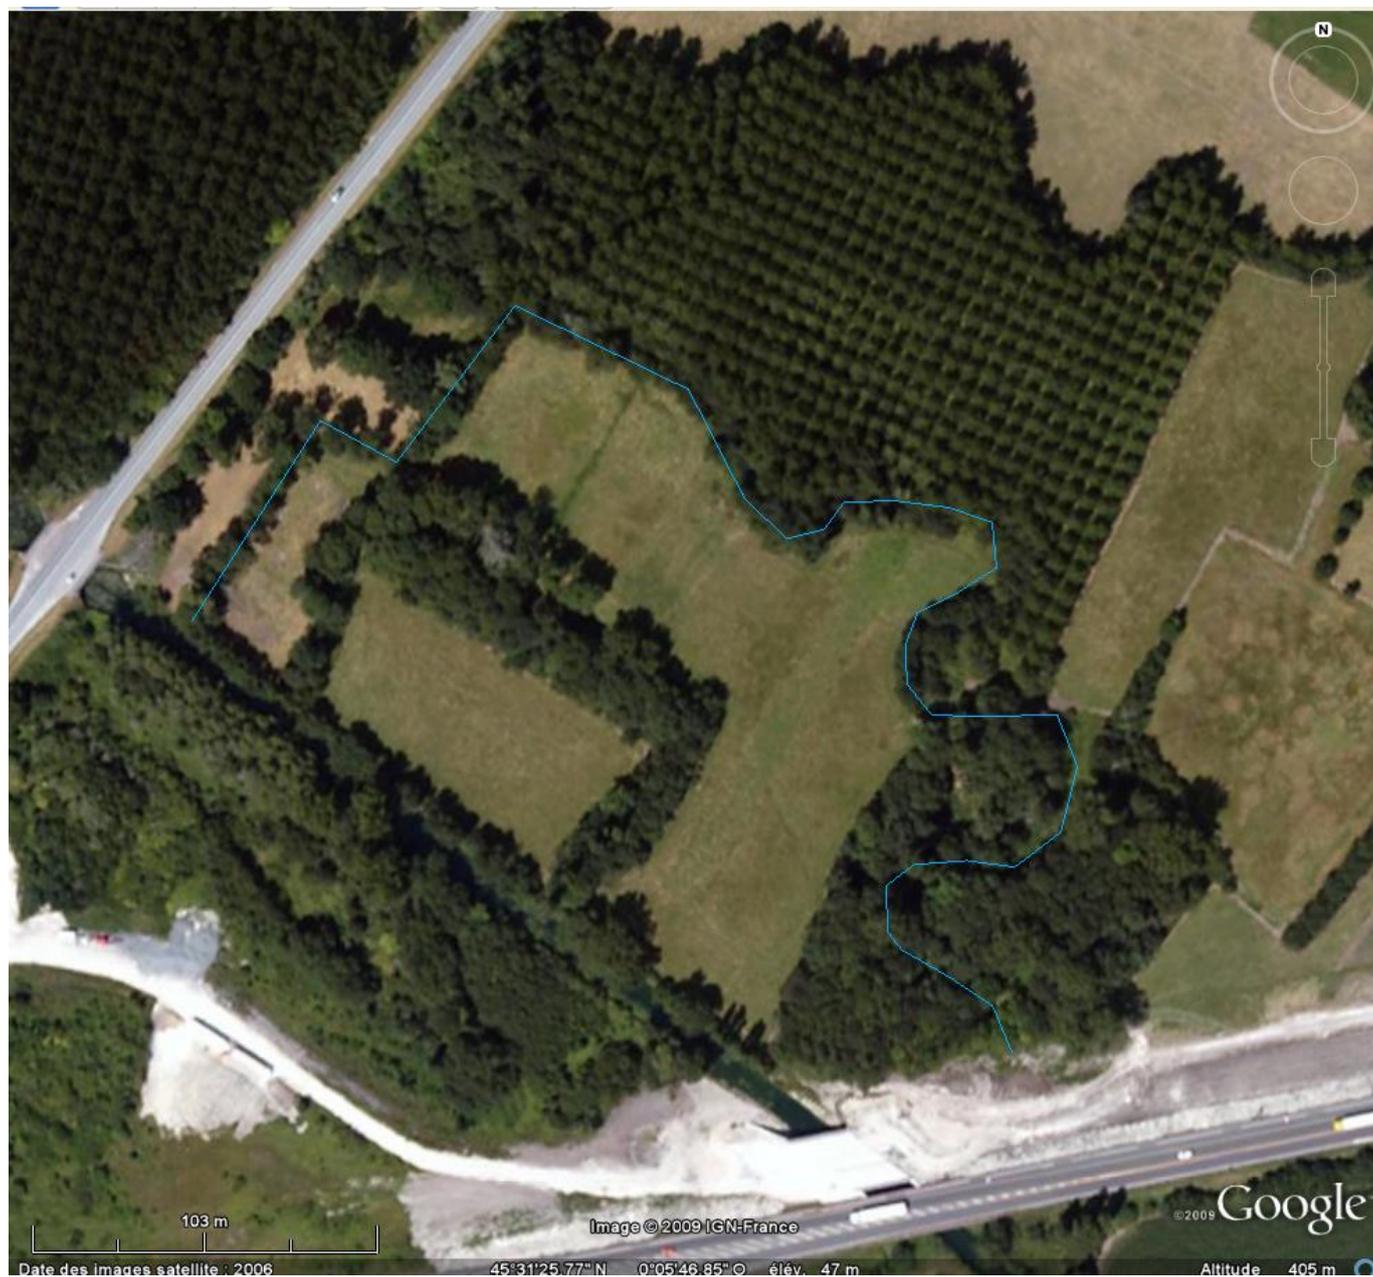
Vue aérienne de la frayère de Pont à Brac

En bleu, le tracé de la Vieille mère du Né

Elle est composée d'un réseau de fossés de près d'un kilomètre qui ne sont connectés avec le Né seulement en aval lors des hautes eaux. Le fossé principal n'est autre que l'ancien tracé du Né, aussi appelé "Vieille mère du Né". En amont, ce dernier n'est plus relié à la rivière suite à des travaux d'élargissement de la RN 10.
