Lettre d'information du chantier 3 02/25 mai 2012

Les membrures

Les bordés monoxyles

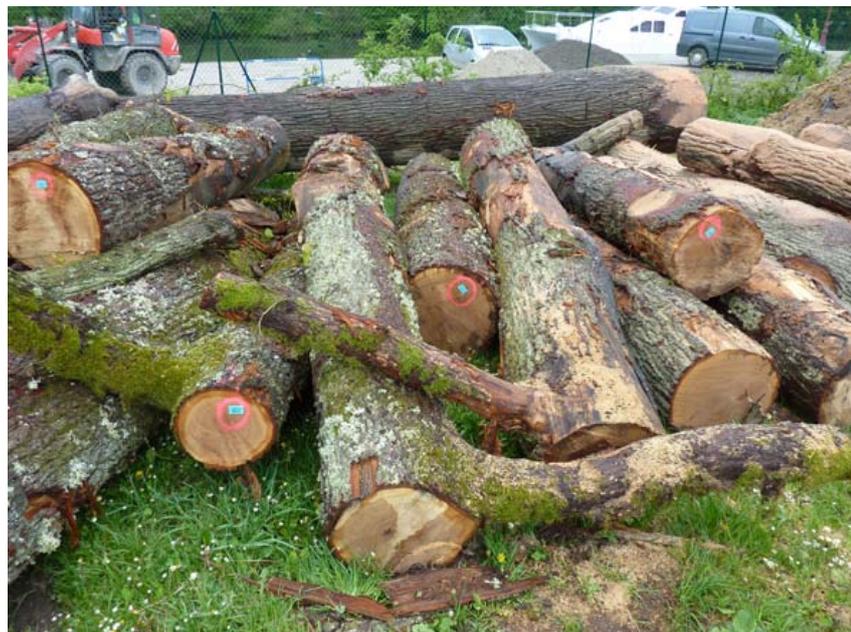
*Sections de troncs avec
branches pour les
membrures*

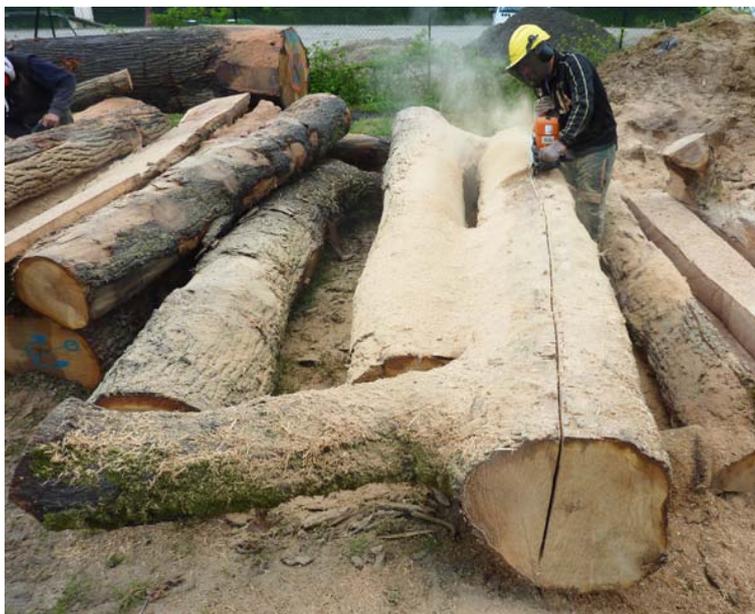
Débitage d'une section, de la matière première à la préforme

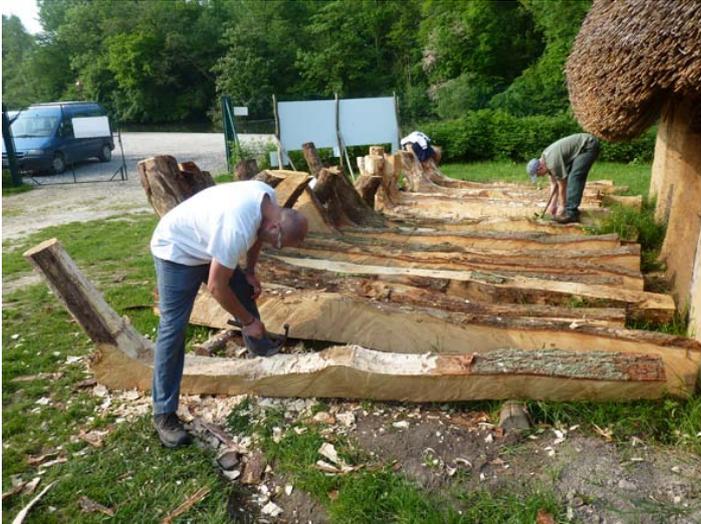
Finition d'un genou

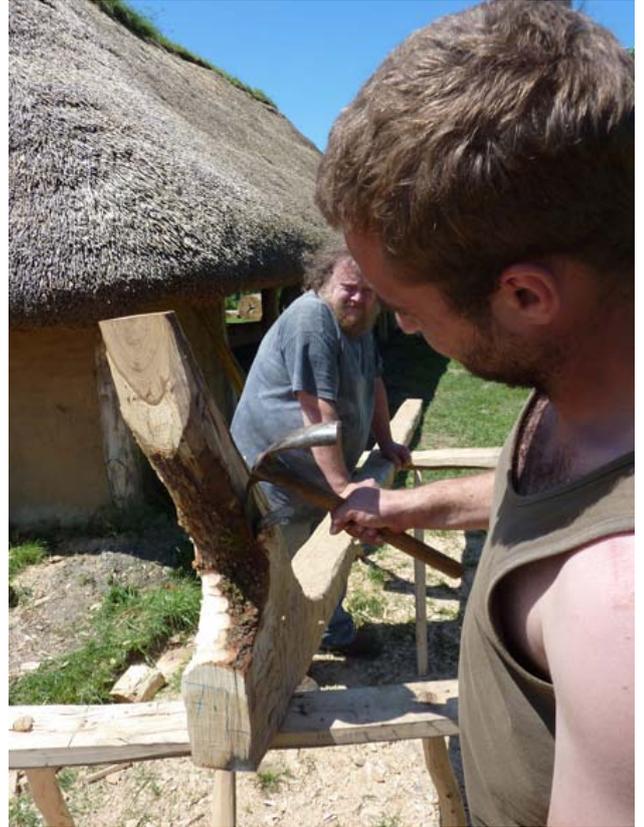
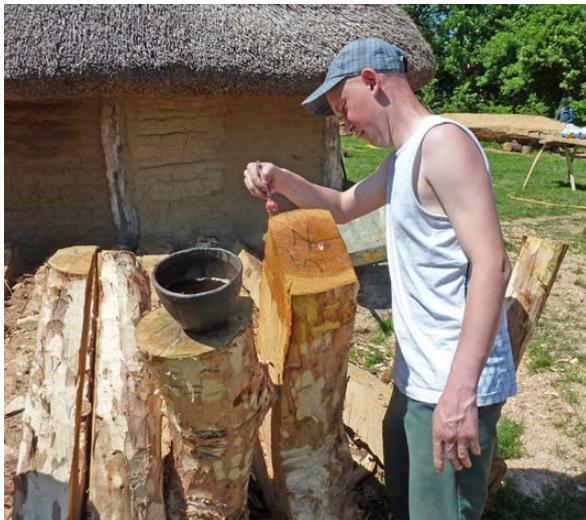
Les extrémités sont quotidiennement enduites d'huile de lin afin de réduire les fentes de dessiccation

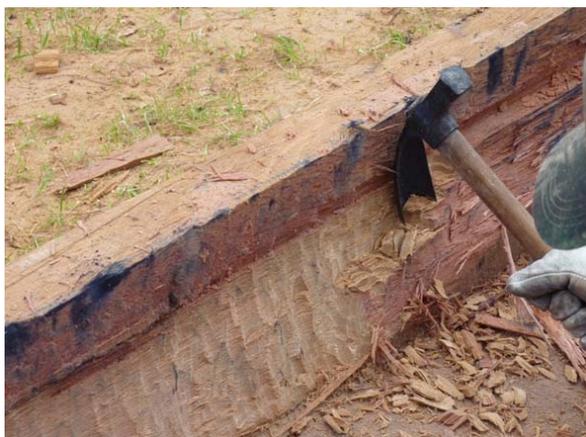
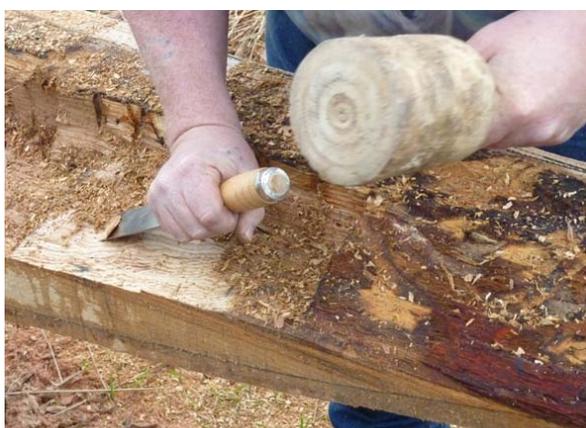
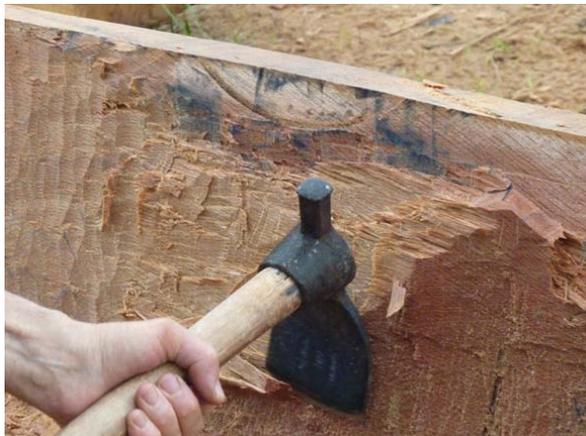
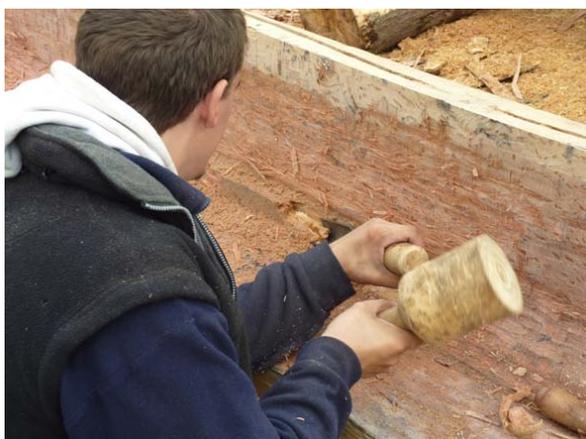
Evidement

Mise en forme extérieure

Durant cette période, l'équipe a mis les tronçonneuses à forte contribution, pour préformer plus d'une trentaine de membrures. Les rabots ont aussi vigoureusement fonctionné, afin d'approcher les formes extérieures des deux bordés monoxyles. Les herminettes et ciseaux n'ont pas été en reste pour la finition intérieure de ces bordés et celle des membrures.

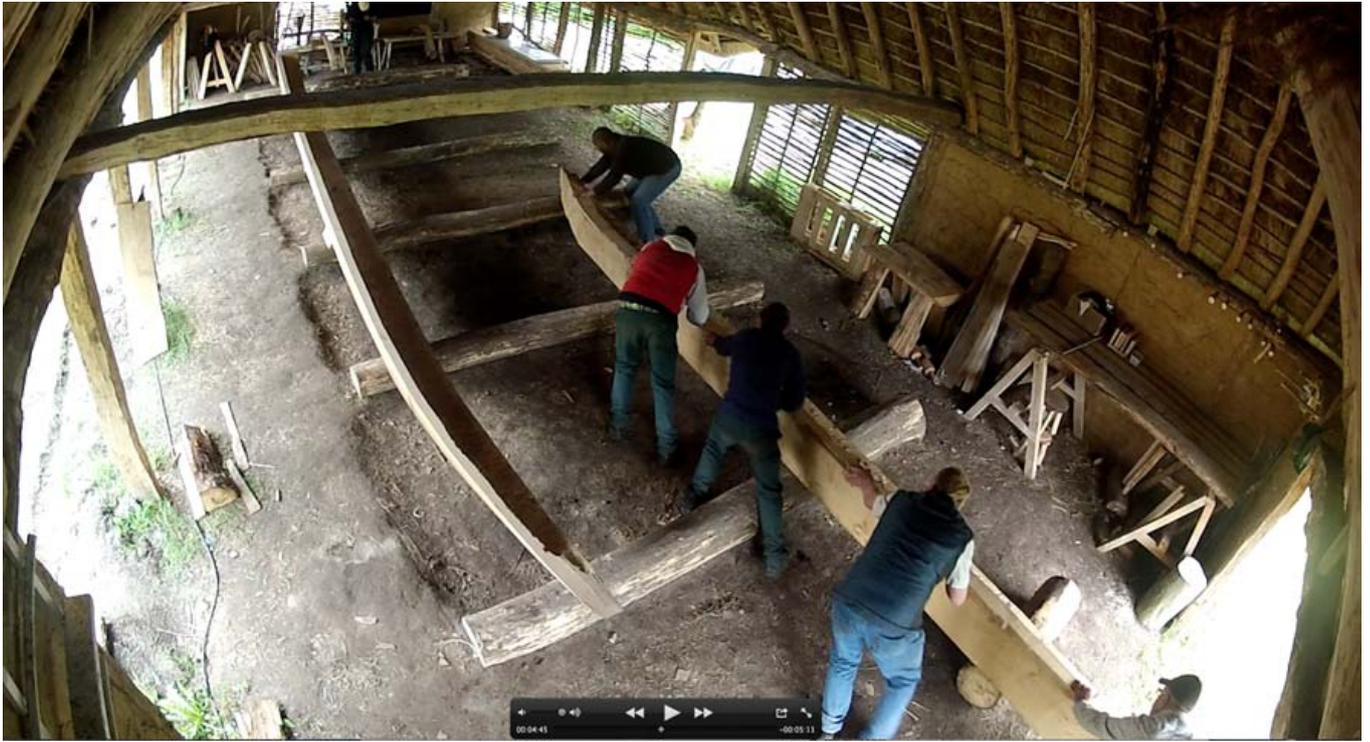
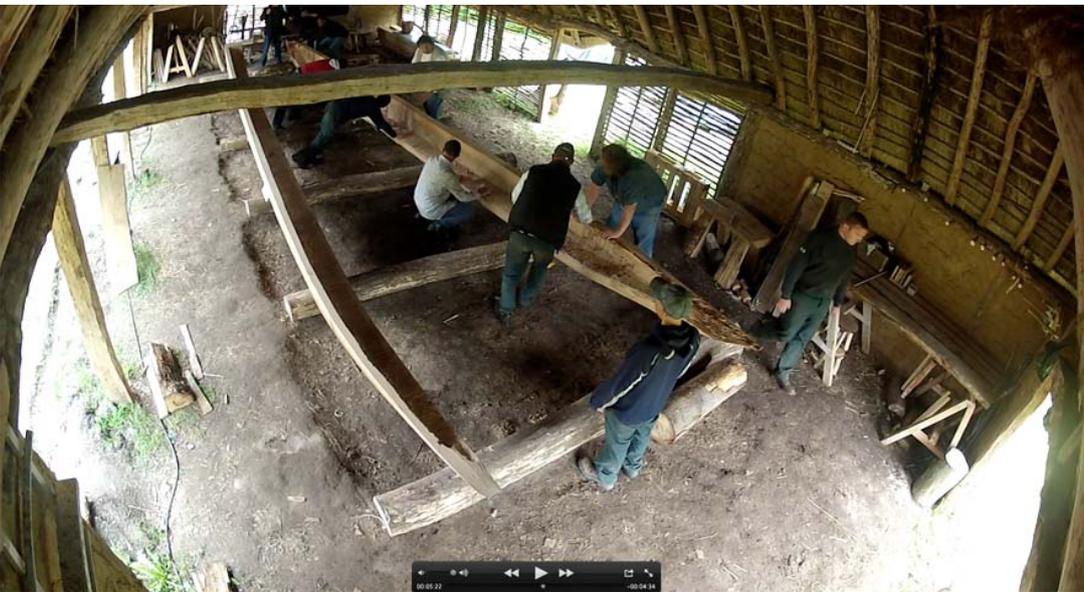
Installation des bordés monoxytes sur leur chantier (extrait d'un film GoPro)

Les deux préformes de bordés monoxyles ont été placées sur le chantier sous la halle, constituant ainsi la première approche du bateau assemblé. Dorénavant, tous les travaux sous la halle seront enregistrés par un appareil photo fixe/caméra (que nous enlevons quand nous sommes absents !), qui réalisera un cliché toutes les 10 minutes. Nous pourrons donc disposer à terme d'un instantané du montage de la coque. Tous nos remerciements aux productions Gédéon Programmes qui ont financé cet équipement, sur proposition de Philippe Fontenoy.

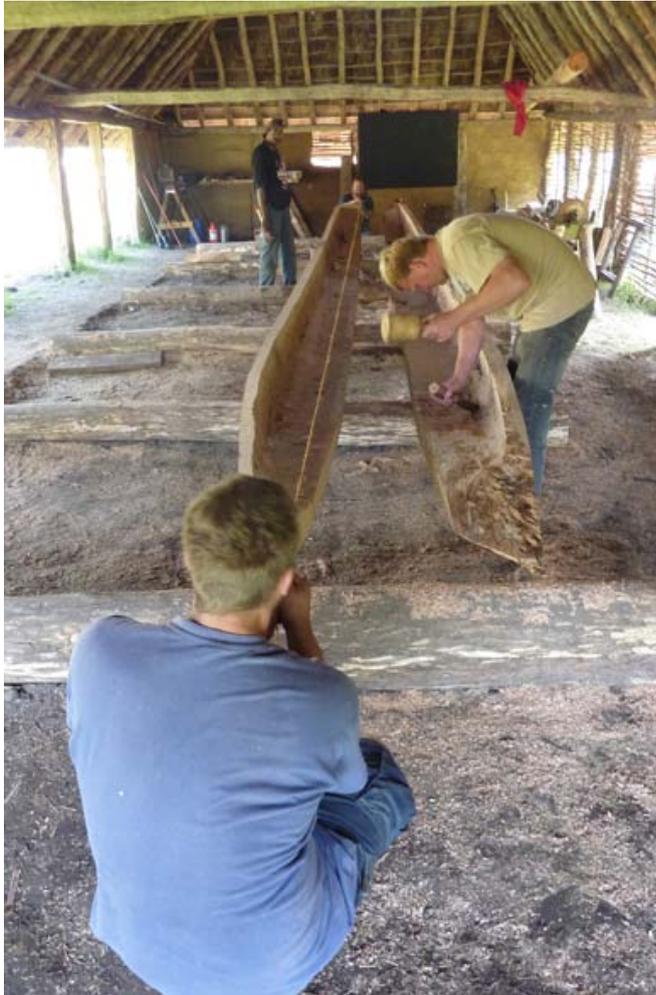
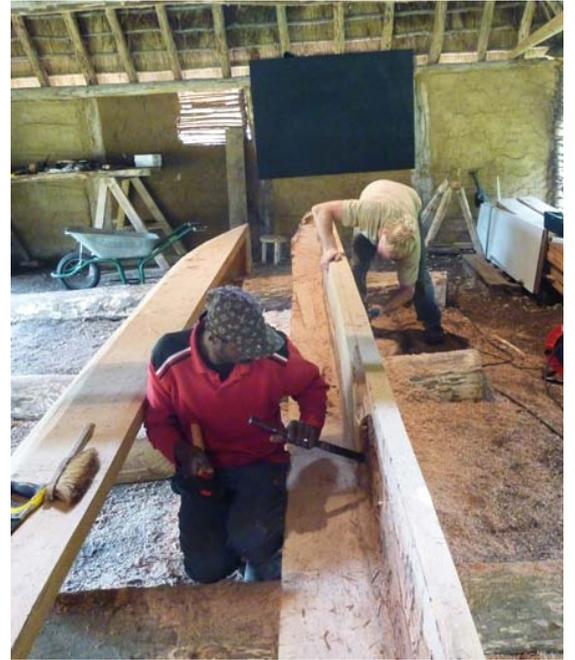
*Poursuite du travail de finition
sous la halle*

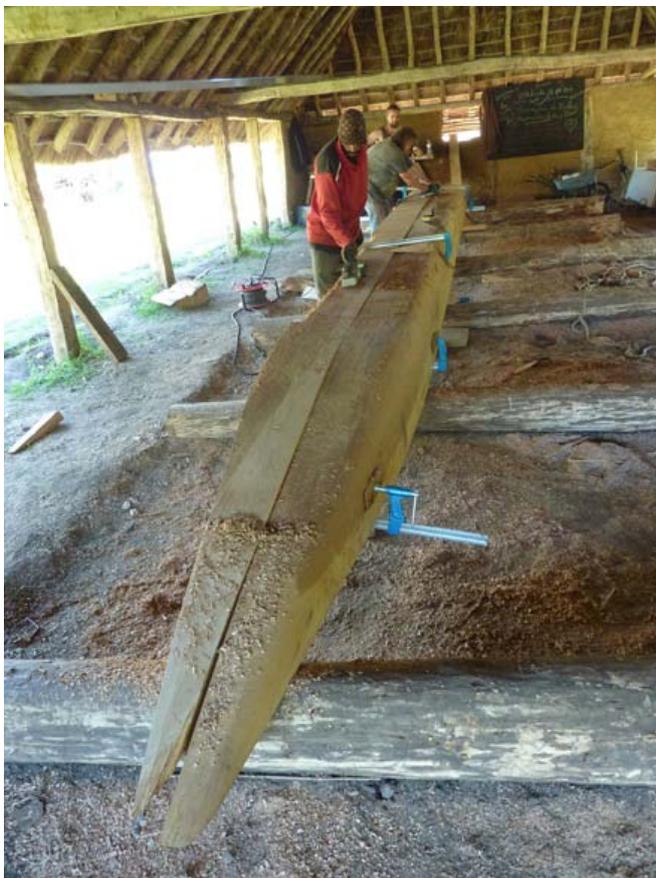
*Appairage des deux bordés
pour assurer la symétrie de la
construction*
